COMITÉ DE DÉMOLITION

Date: 8 mai 2023

1098-1106, chemin du Coteau-Rouge | Vieux-Longueuil

État du bâtiment selon le rapport d'Inspection sur mesure et Gestion Robla

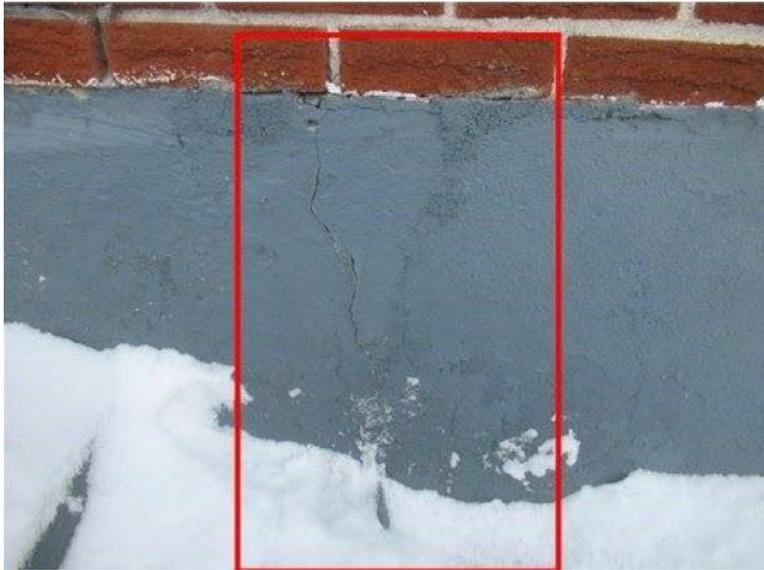
Fissure

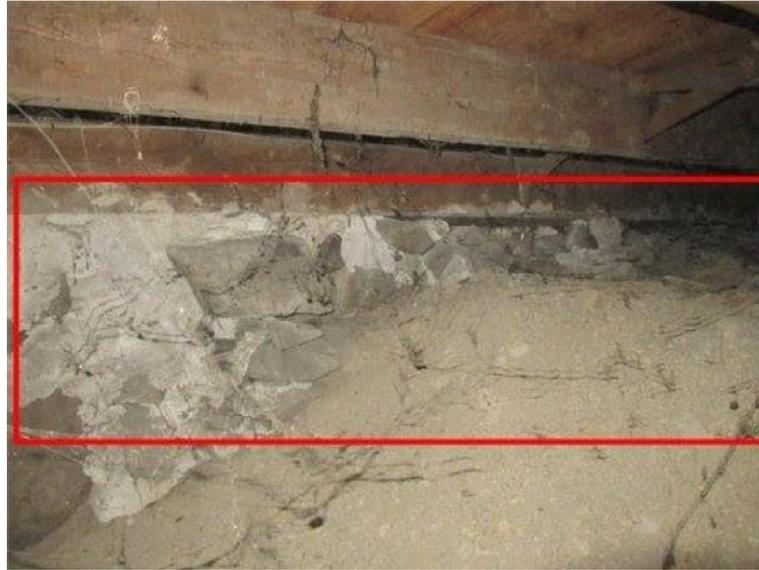
Effritement de la fondation

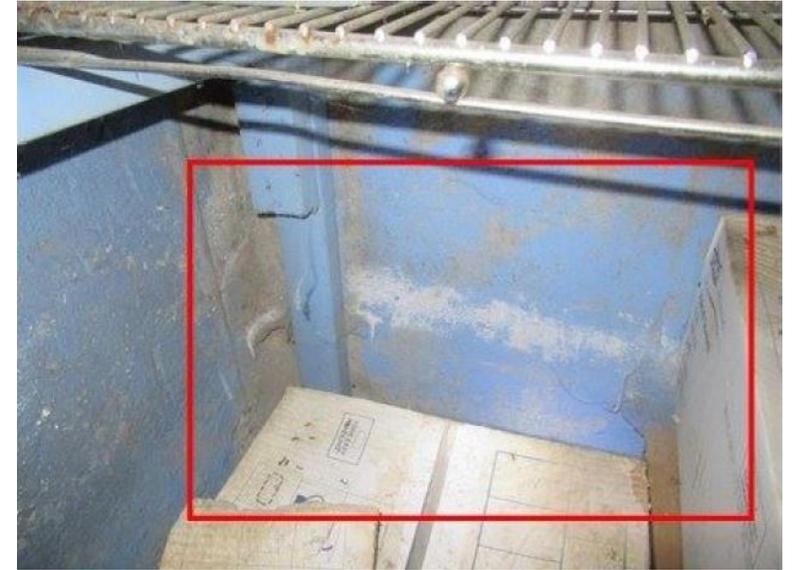
Efflorescence

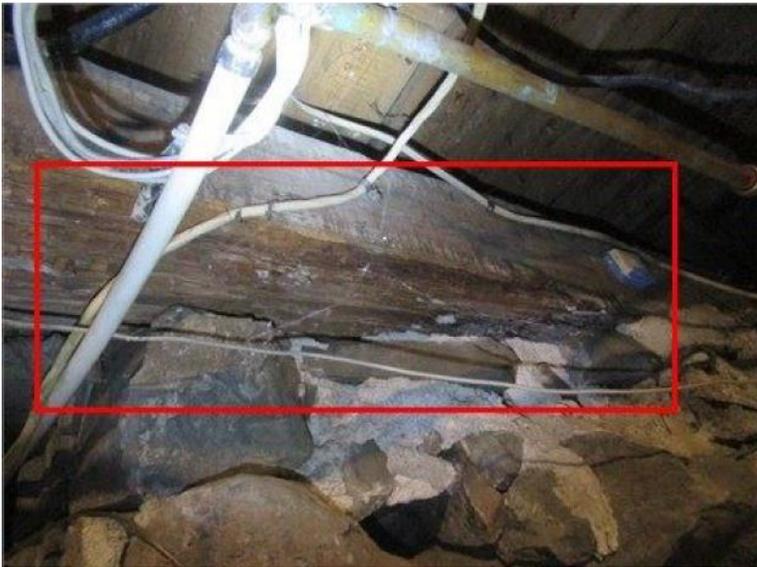
Présence de pourriture dans le vide sanitaire

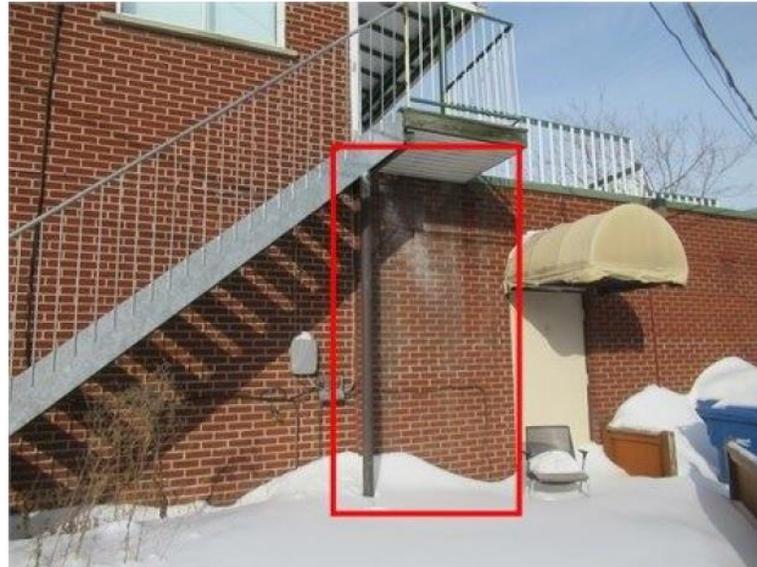
Décoloration de la maçonnerie

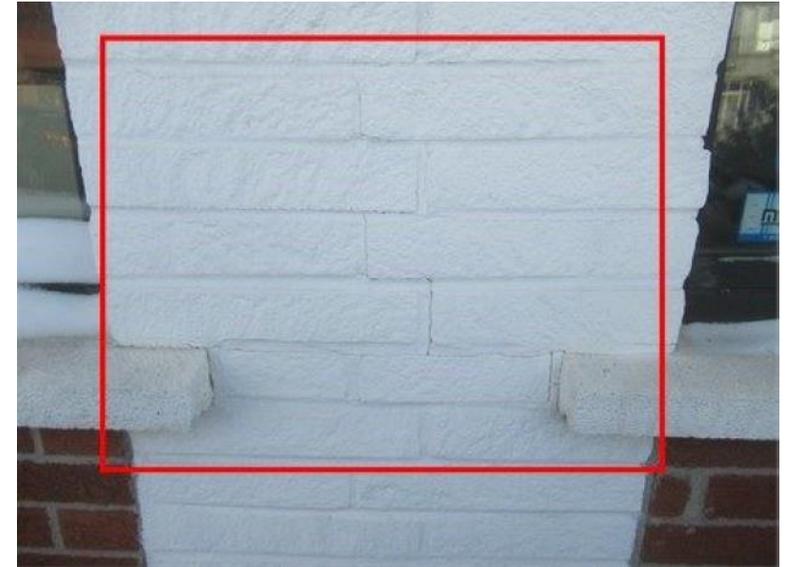
Fissure dans la maçonnerie

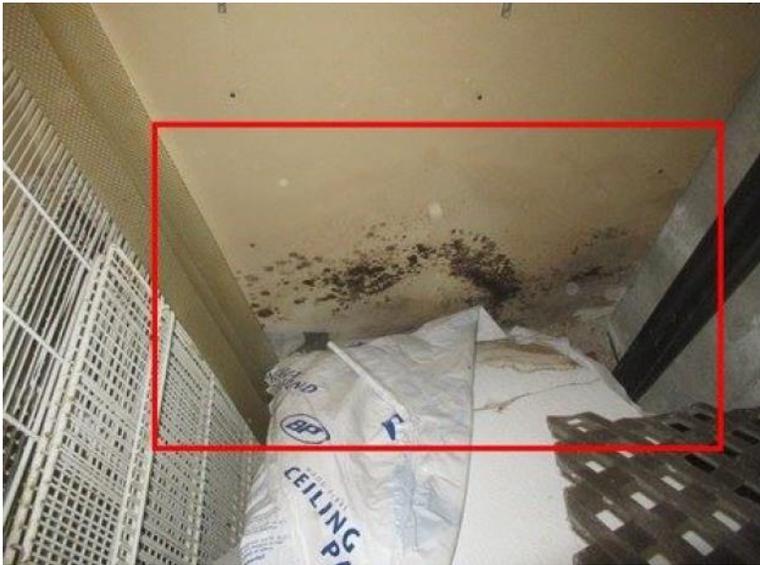
Présence de moisissure

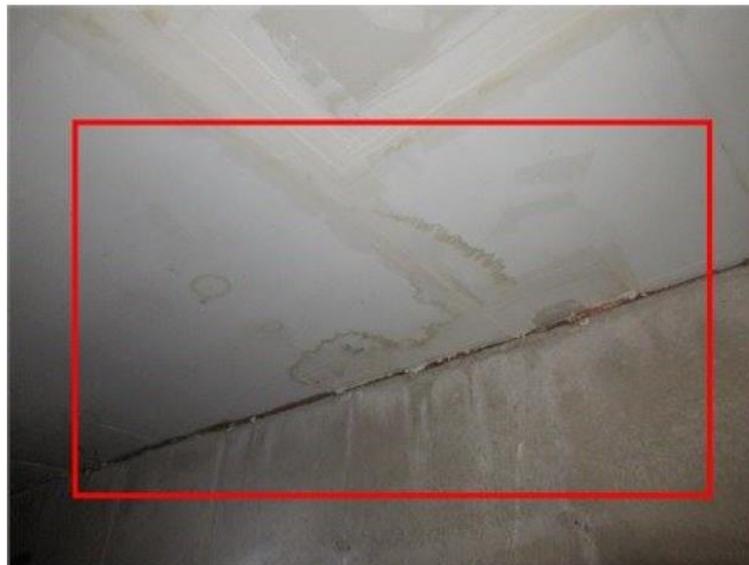
Cerne d'eau

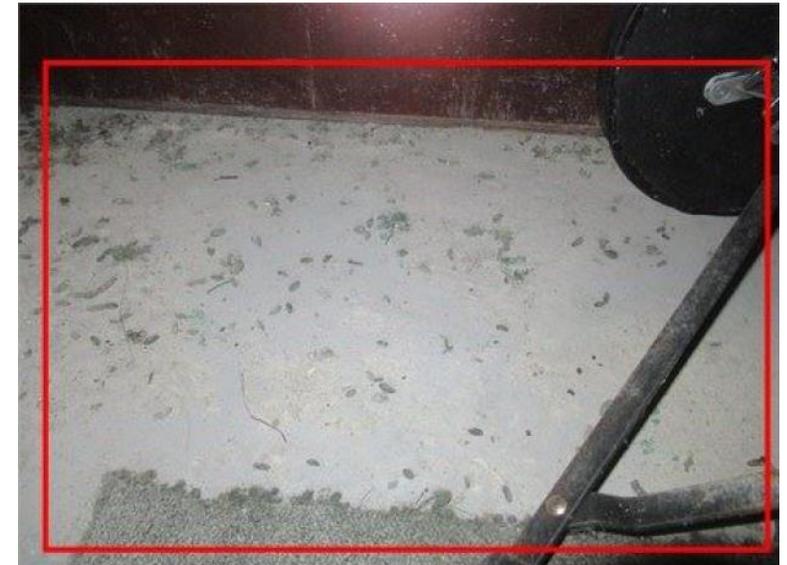
Présence d'excrément de vermine
