# COMITÉ DE DÉMOLITION

30 novembre 2022

1105, rue Balmoral | Saint-Hubert

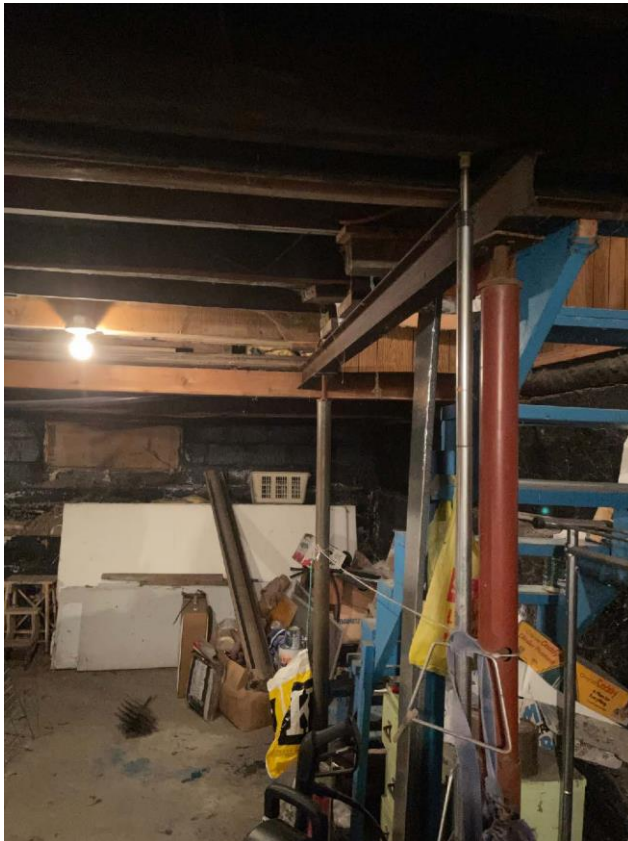
Renfort temporaire de la structure  
pour limiter les déformations

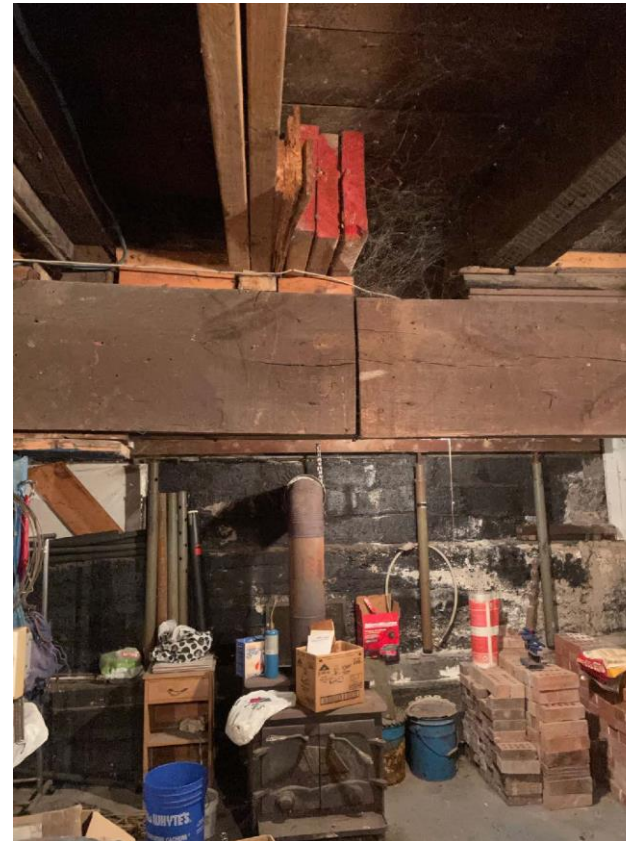
Jonction de la poutre non-conforme

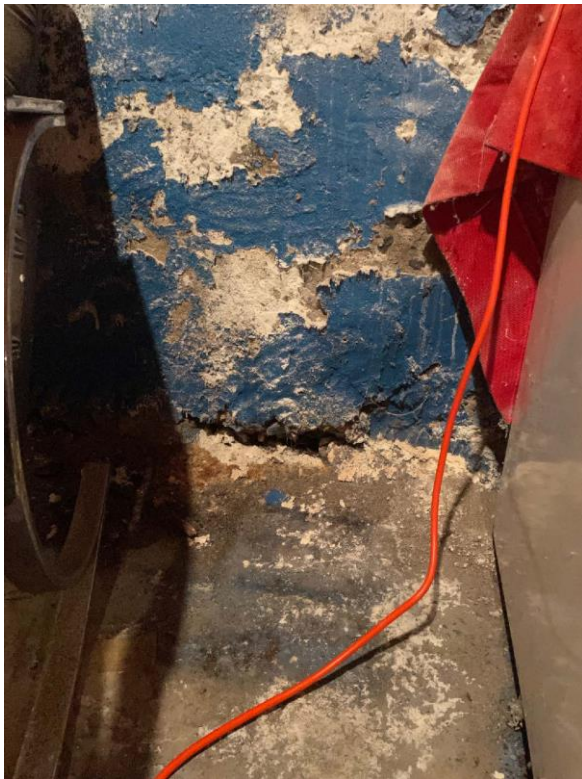
| Critères d'évaluation | Commentaires |
|---|---|
| État des principales composantes | Fondation : Présence d'efflorescence, d'effritement et de fissures.<br>Intérieur : Déformation des murs et planchers, fissures, présence d'infiltration d'eau.<br>Extérieur : Cheminée coupée.<br>Grenier : Présence de taches d'humidité sur les fermes et l'isolant, présence d'infiltration d'eau. |

Présence d'efflorescence sur la fondation

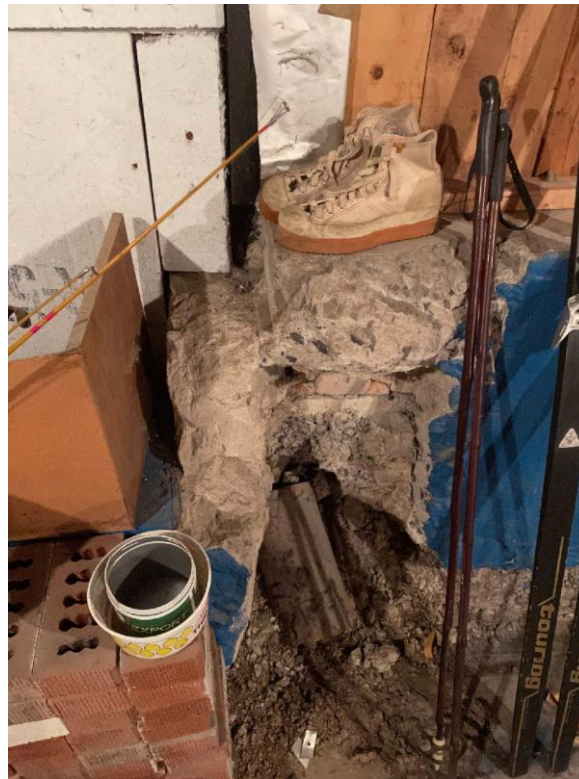
Section de semelle démolie

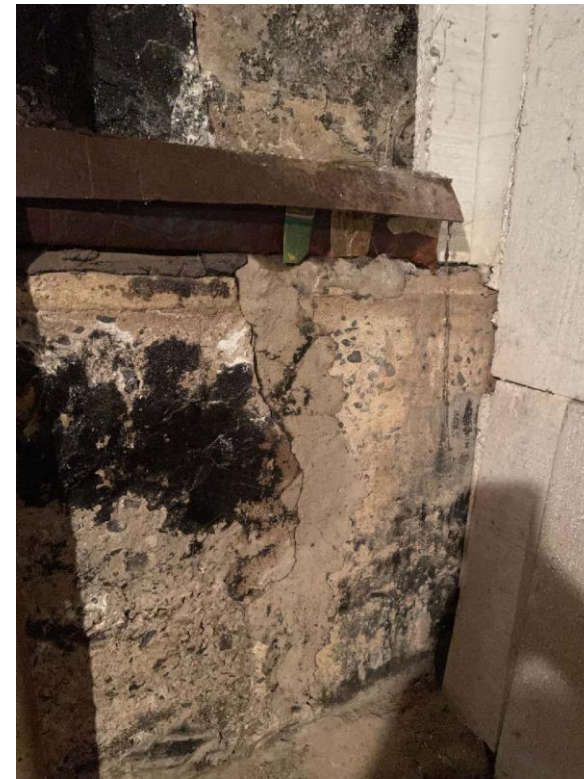
Fissure dans la fondation

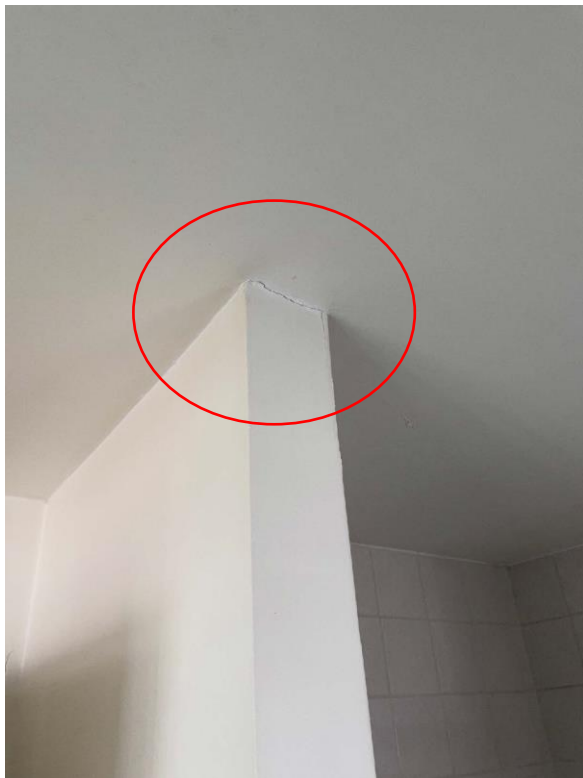
Fissure dans la jonction du mur et du plafond

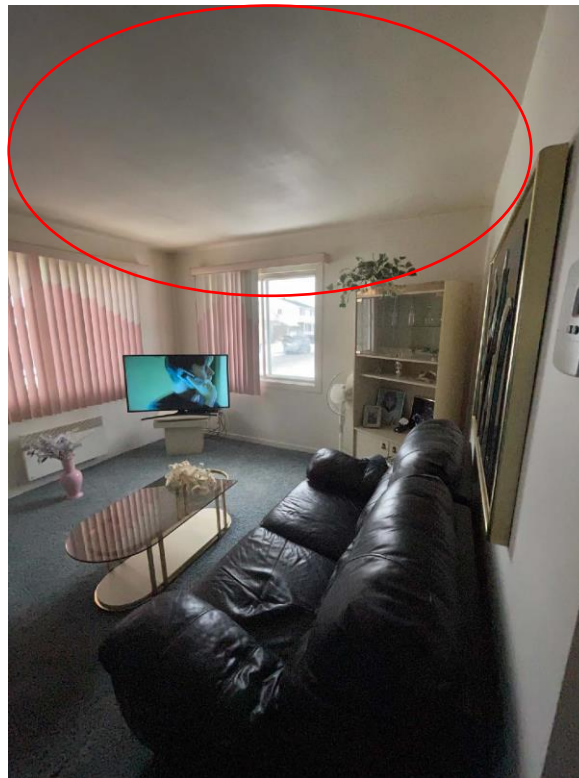
Déformation dans le plancher du second étage

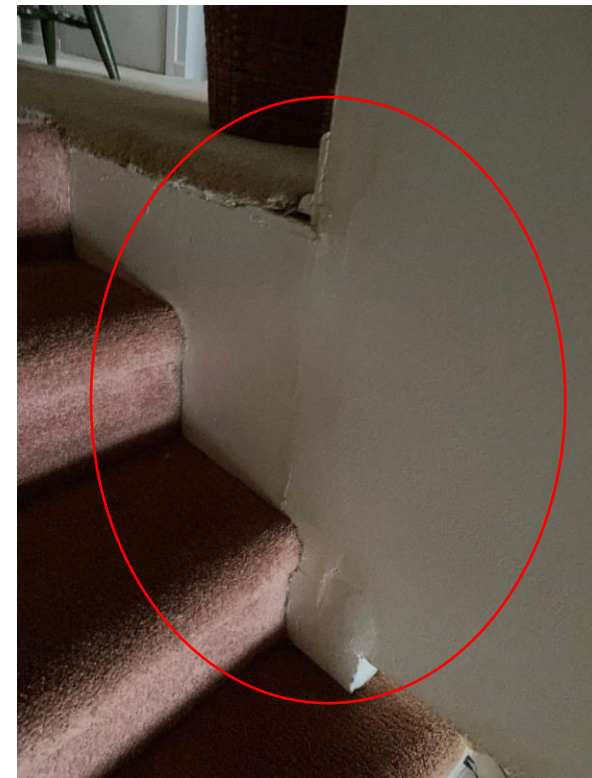
Déformation dans le mur de l'escalier

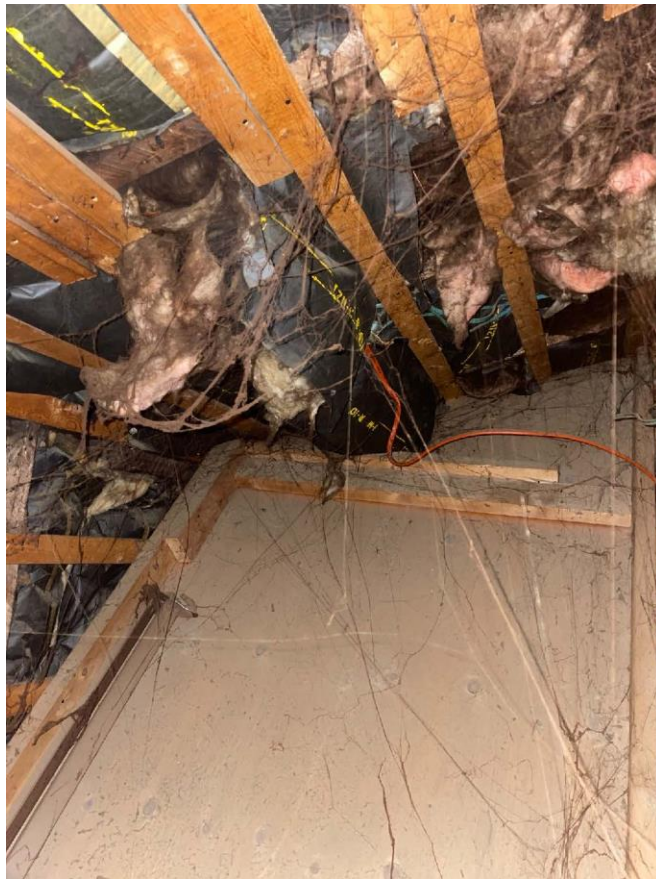
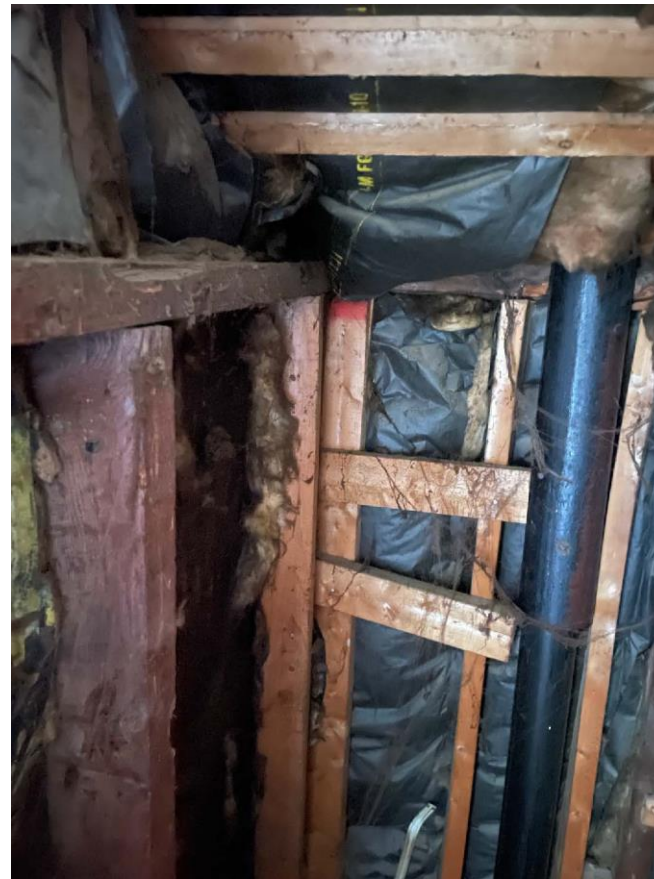
Taches d'humidité sur les fermes et l'isolant
