# COMITÉ DE DÉMOLITION

Date: 21 février 2023

1150, rue Westgate | Vieux-Longueuil

État du bâtiment selon le rapport d'Inspection Summum Inc.

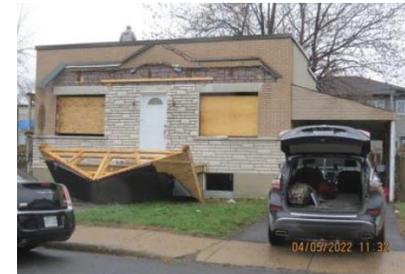
2022

**\*\* La maison a subi une dégradation importante entre 2021 et 2022**

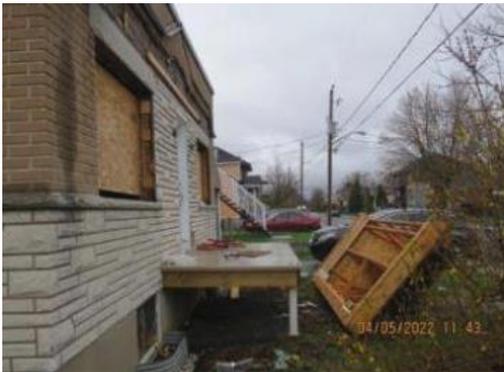
Fronton arraché, fenêtres et balcon retirés

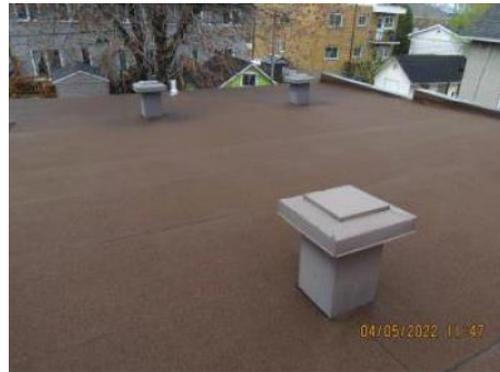
Toiture en bonne condition générale

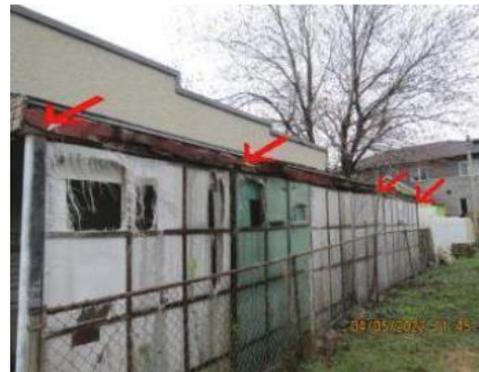
Abri d'auto détérioré

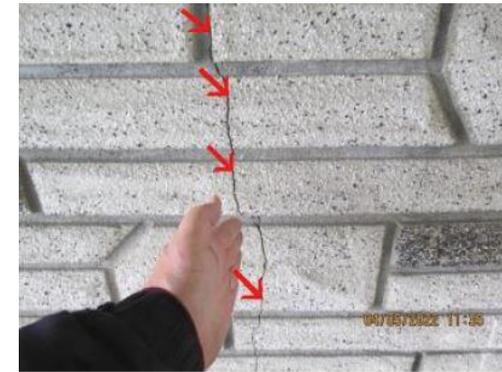
Fissures dans la maçonnerie

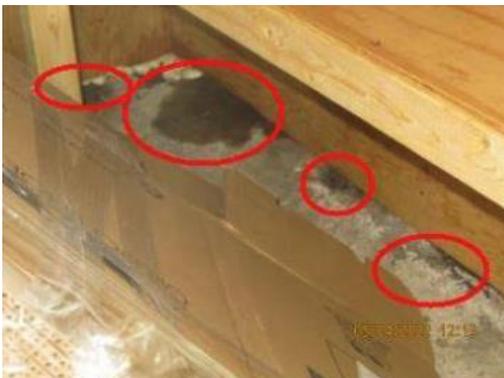
Infiltration d'eau

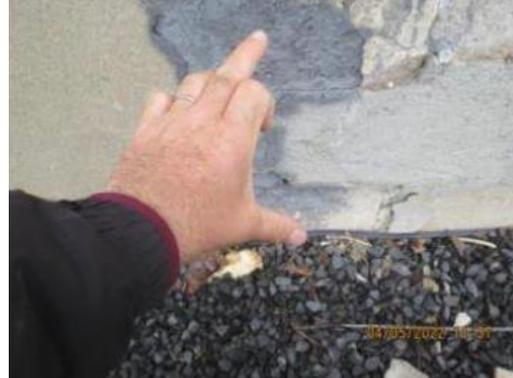
Fissure sur la fondation

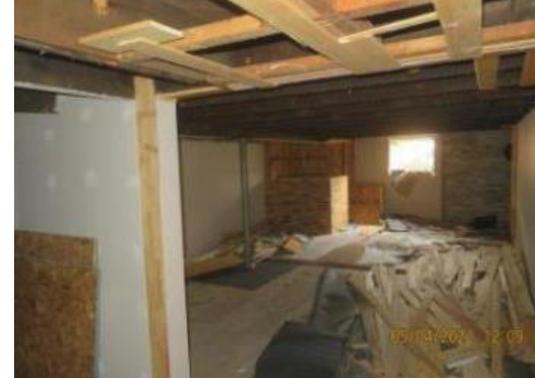
État général de l'intérieur du bâtiment
