# COMITÉ DE DÉMOLITION

Date 21 février 2023

1251, rue Jean-Béliveau | Vieux-Longueuil

État du bâtiment selon le rapport de Simon Mastrogiuseppe, ing. et CEBRQ inspection

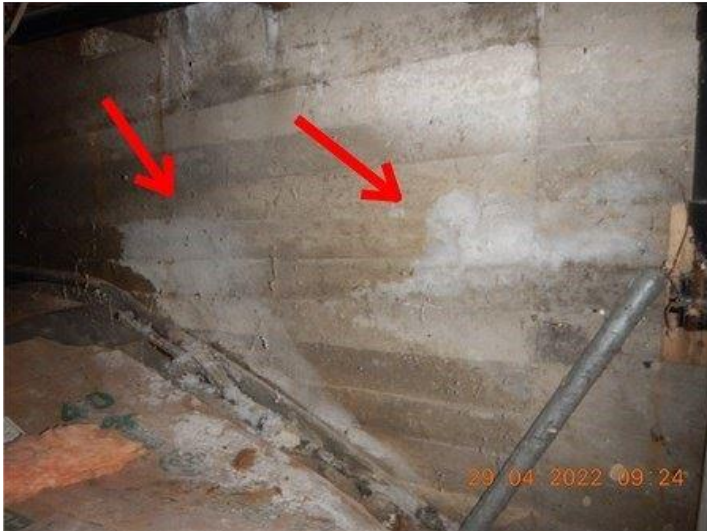
| Critères d'évaluation | Commentaires |
|---|---|
| État des principales composantes | <b>Faible</b><br>Fondation : Présence d'efflorescence cristalline, d'humidité et de fissures.<br>Plancher : Dénivellation et pourriture des solives<br>Toit : Déformation et chevrons affaissés<br>Extérieur : Usure normale du revêtement extérieur.<br>Intérieur : Isolation à refaire. Les installations électriques, la plomberie et le chauffage sont fonctionnels. |

Présence d'efflorescence sur les murs de fondation au sous-sol

| Critères d'évaluation | Commentaires |
|---|---|
| Détérioration observée | <b>Élevée</b><br>Les fondations en béton sont en fin de vie et doivent être reconstruites. La charpente du planchers et du toit doit être refaire. |

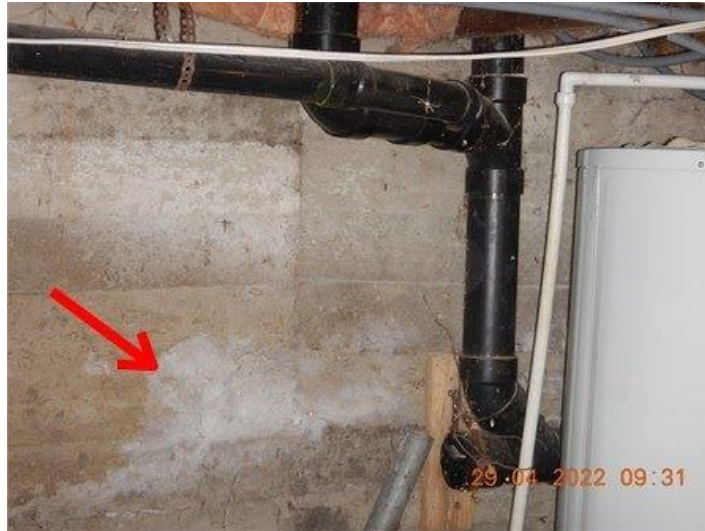
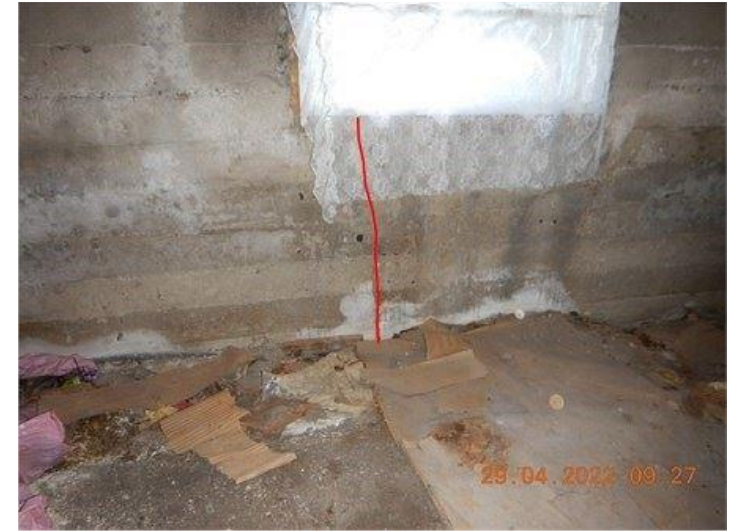
Fissure importante

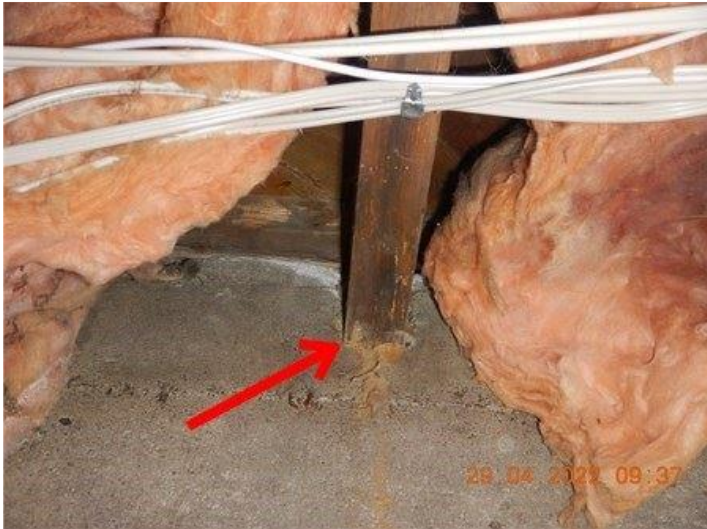
Signe de pourriture dans les solives

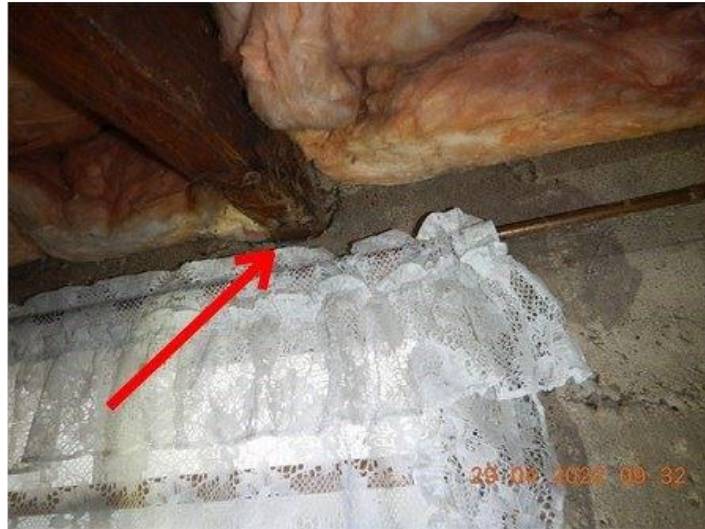
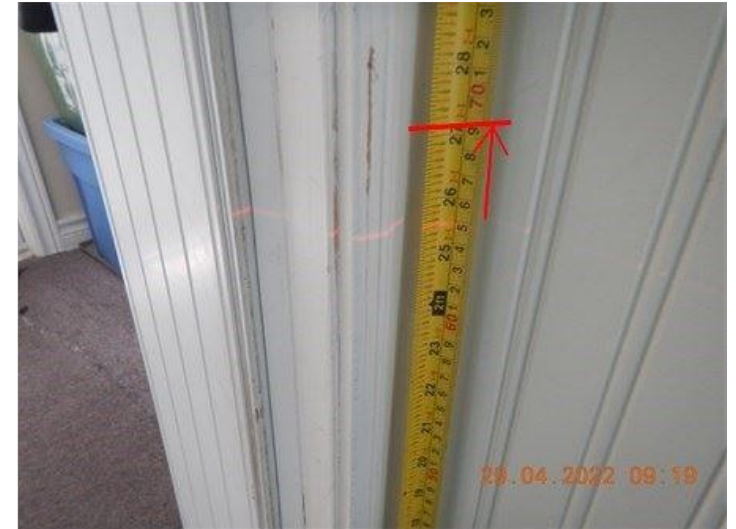
Dénivellation du plancher

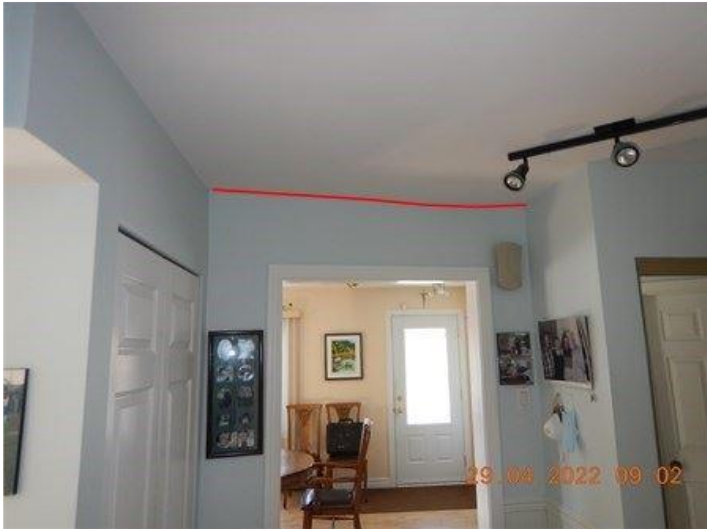
Déformation du toit

| Critères d'évaluation | Commentaires |
|---|---|
| Conclusion | La réparation du toit serait difficile à effectuer sans le démanteler en son entièreté. Les coûts de réhabilitation du bâtiment nécessitent un investissement majeur. |

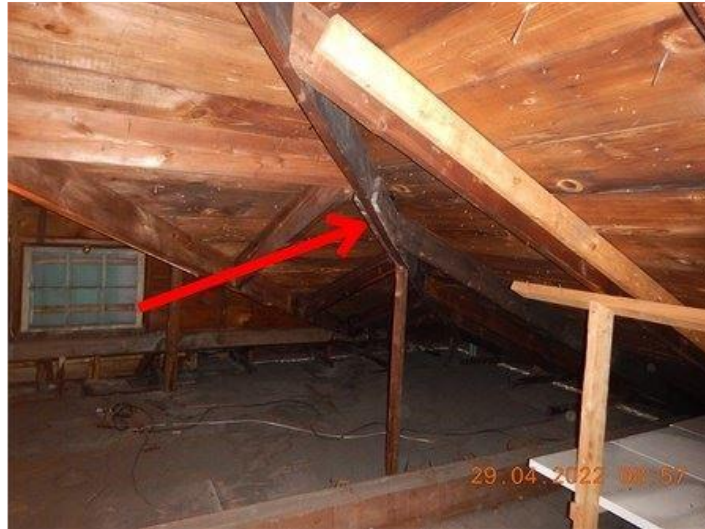
Chevron affaissé

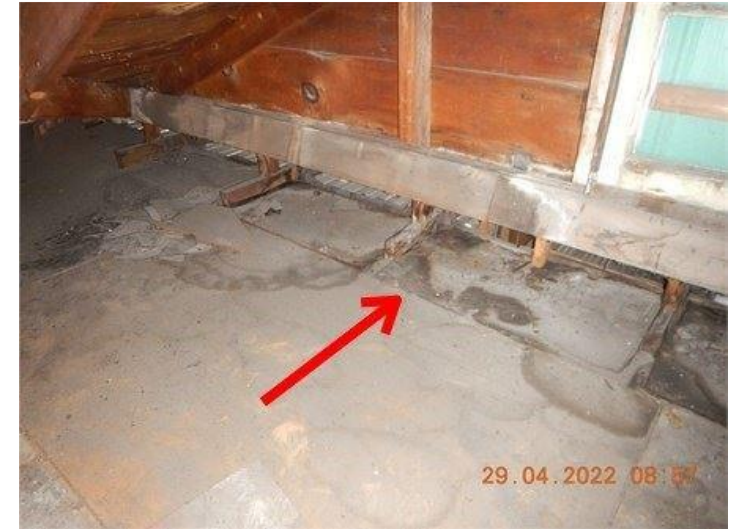
Signe d'infiltration d'eau dans le grenier

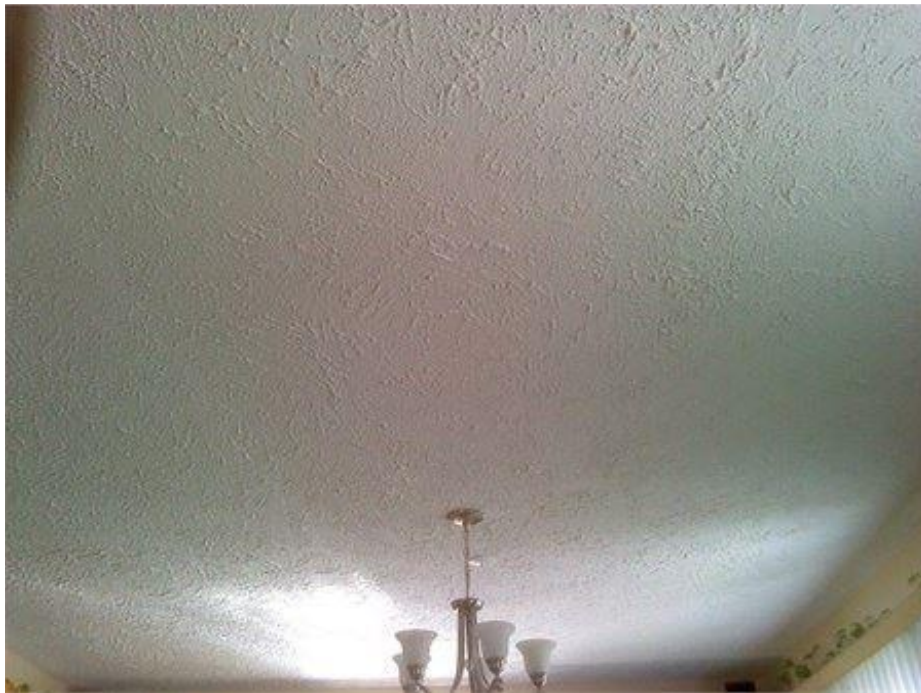
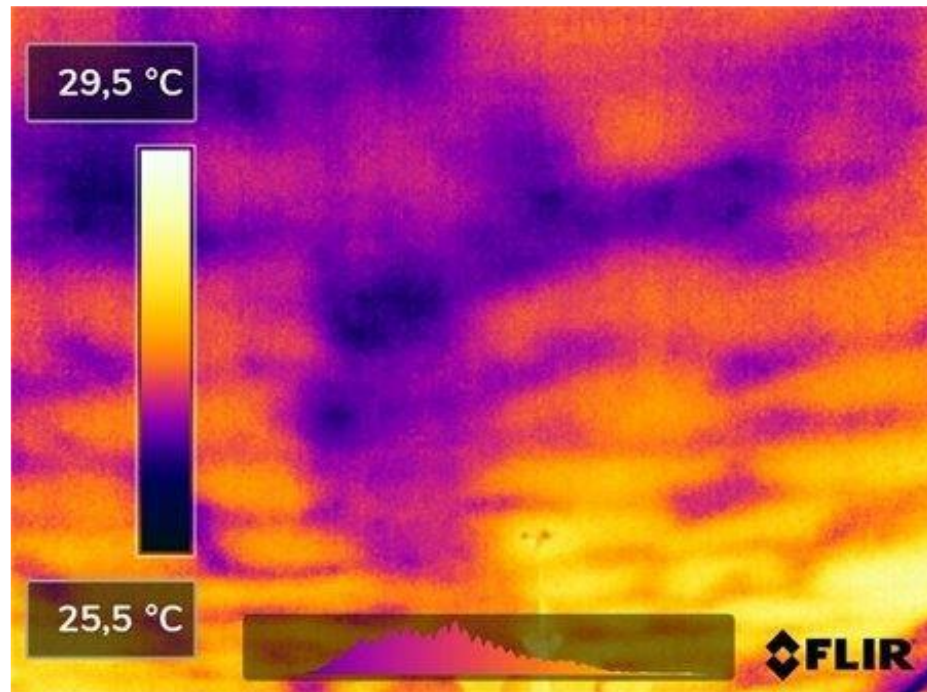
La zone bleue sur le thermogramme indique la présence d'isolant.

La zone jaune indique une déficience d'isolation.
