# COMITÉ DE DÉMOLITION

**Direction de l'aménagement et de l'urbanisme**

Date: 27 juin 2023

1275, rue Cartier | Vieux-Longueuil

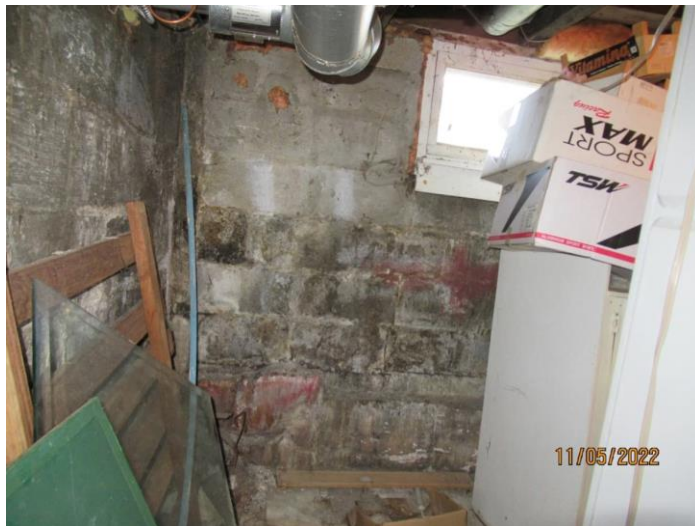
Indice de contamination fongique (moisissure) sur les murs de fondations

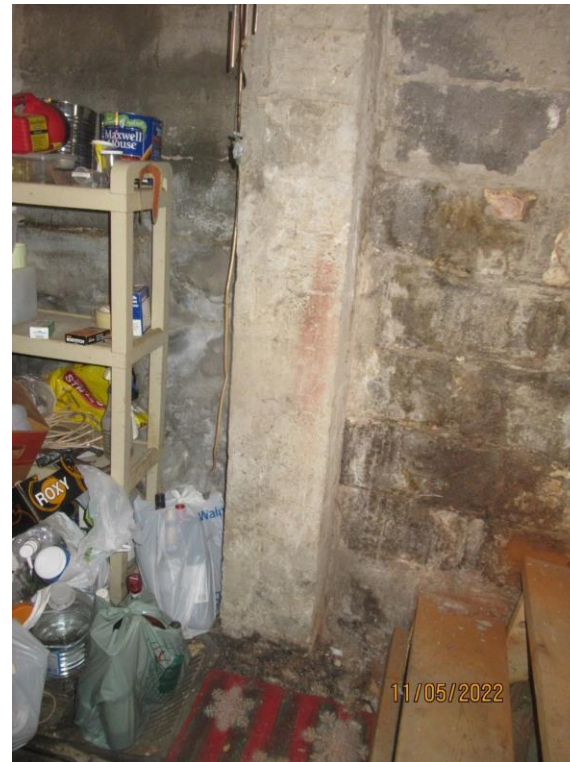
Infiltration d'eau active au vide sanitaire

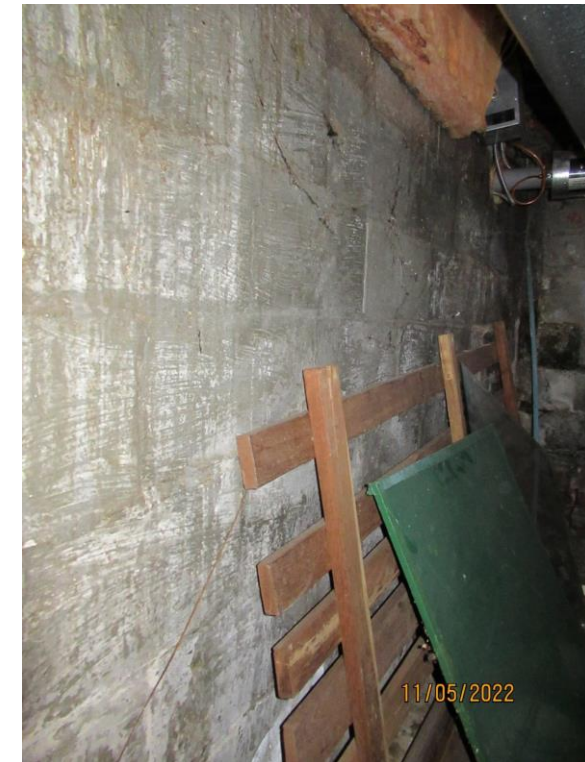
Mur de fondation sans isolants dans le vide sanitaire

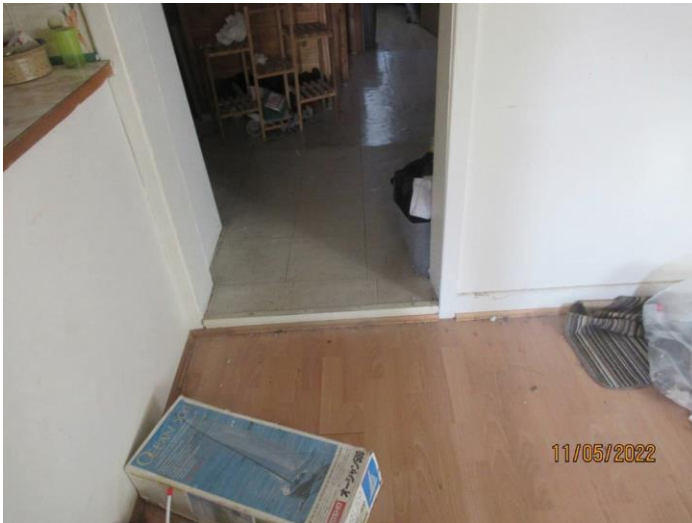
Plancher présente des signes d'usure importante

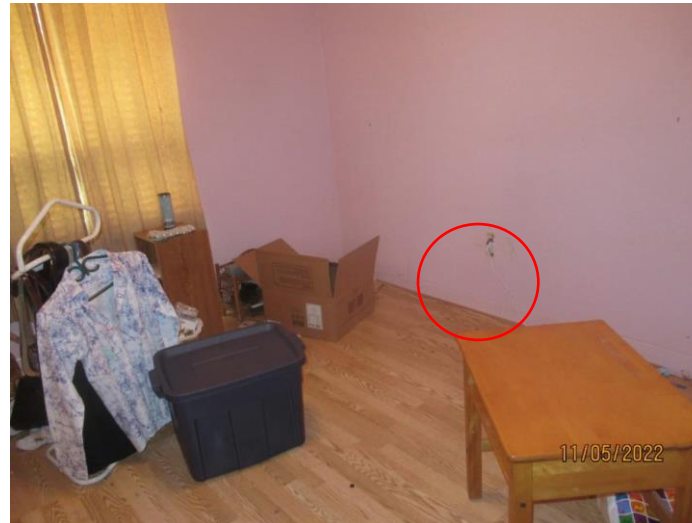
Prise électrique endommagée

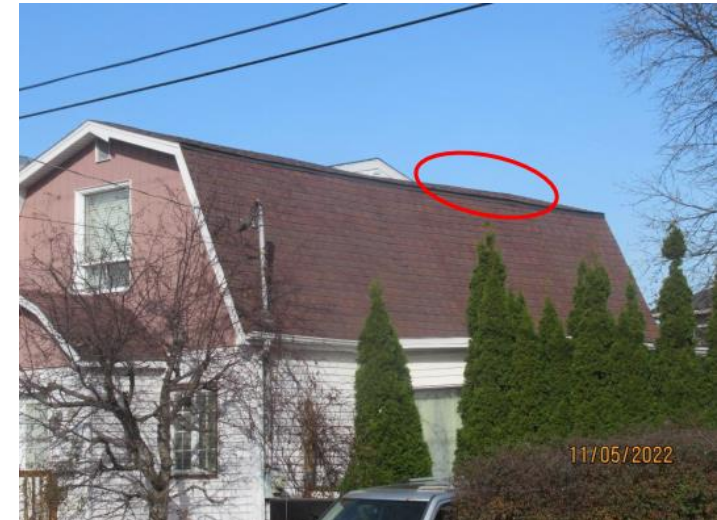
Signes de fléchissement de la structure du toit
