COMITÉ DE DÉMOLITION

Date: 27 février 2024

1292, rue McGill

1292, rue McGill, Vieux-Longueuil

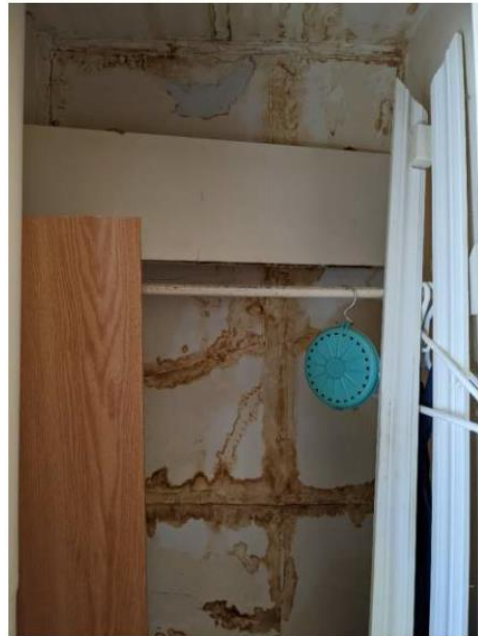
Observation no 16.

Trace d'infiltration et de moisissure dans la garde-robe

Entrée à l'avant

Commentaire : Endommagement important causée par une infiltration. Les finis devront être enlevés afin de connaître l'étendu des dommages causés par l'eau.

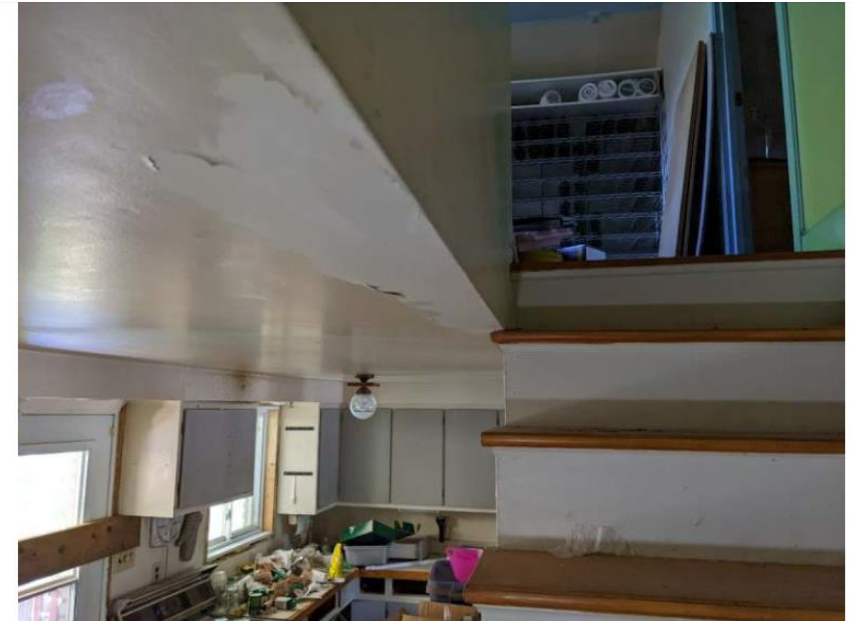
Observation no 18.

Charpente autour de l'escalier pour accéder à l'étage

2^{ème}

Commentaire : Il y a une fissure à la solive qui supporte l'escalier. La cause peut être attribuable à un manque de rigidité de l'élément collecteur (solive de plancher).

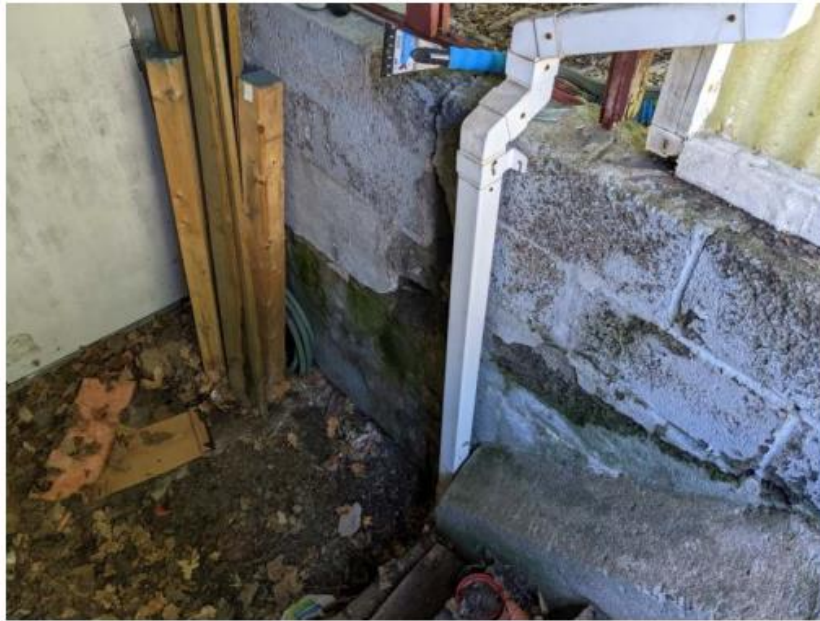
Observation no 7.

Descente au sous-sol et chambre froide en bloc de béton et en béton coulé en place

Arrière du bâtiment

Commentaire : Nous avons observé de la fissuration importante dans les joints du bloc et de la délamination dans le béton. Des travaux importants sont à prévoir.

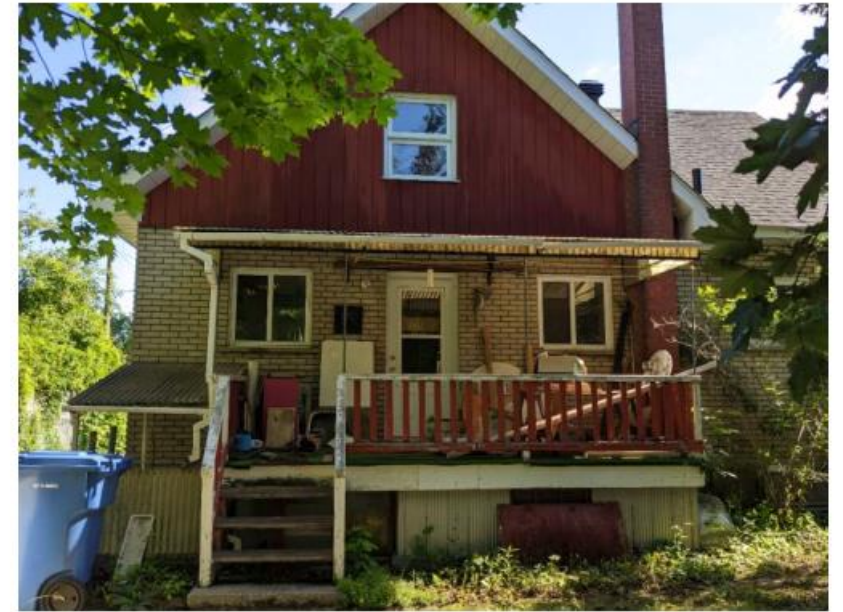
Observation no 25.

Balcon et marquise arrière

Façade arrière

Commentaire : La marquise se trouve en contrebas du toit et peut théorique accumuler de la neige. Selon nos observations, les poteaux auraient été ajoutés afin de sécuriser la marquise. La nature improvisée des travaux renforce
