# COMITÉ DE DÉMOLITION

Date: 11 juillet 2023

1526, rue McGill

# Immeuble visé par la demande d'autorisation de démolition

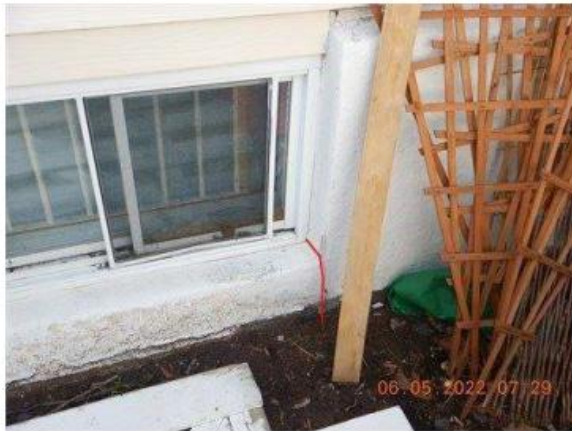
| Critères d'évaluation | Commentaires |
|---|---|
| Qualité structurale du bâtiment | Les fondations en bloc du bâtiment sont en très mauvais état. Ils sont fissurés et humides. La charpente du rez-de-chaussée présente des irrégularités et des fissures dans les solives. (Mastro Giuseppe) |
| État des principales composantes | Fissures importantes sur le mur de fondation. Fléchissement des composantes de la structure de toit. (Alain Boucher) |

Fissure importante

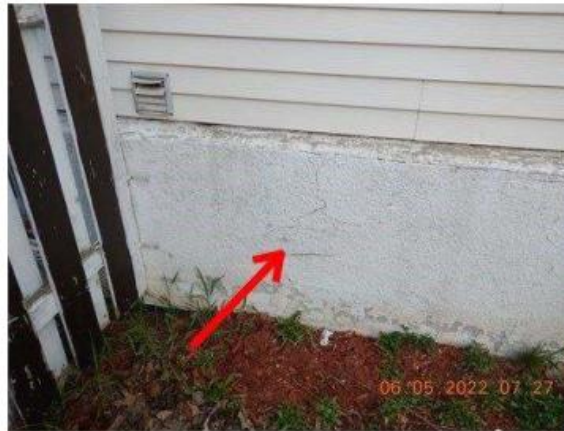
(source: Alain Boucher)

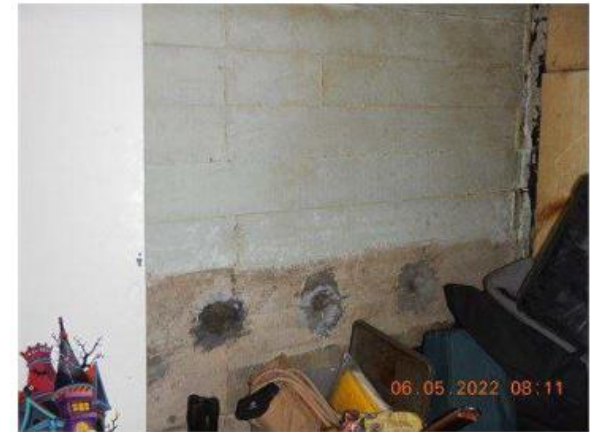
| Critères d'évaluation | Commentaires |
|---|---|
| Détérioration observée | Infiltration d'eau à l'arrière de la maison. Usure avancée de la structure de plancher. (Alain Boucher) |

Infiltration dans cette zone, à l'arrière de la maison  
(source: Alain Boucher)

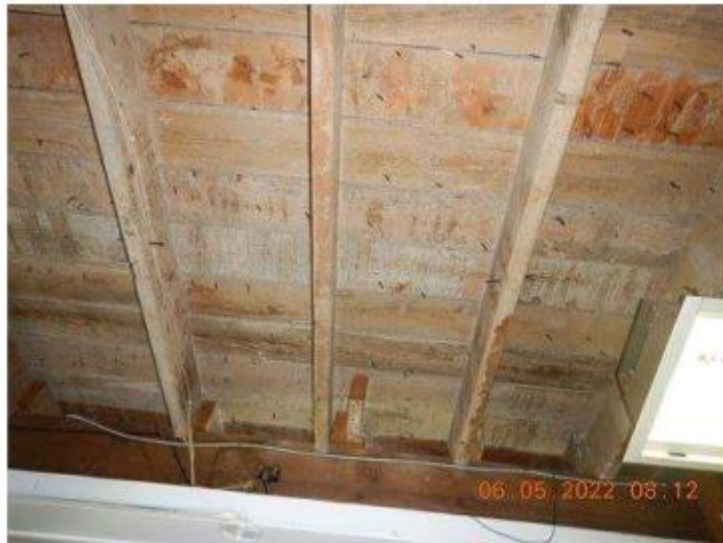
Usure avancée de la structure de plancher  
(source: Alain Boucher)

| Charpente réparation solives et poutre | \$ | 30,000.00 |

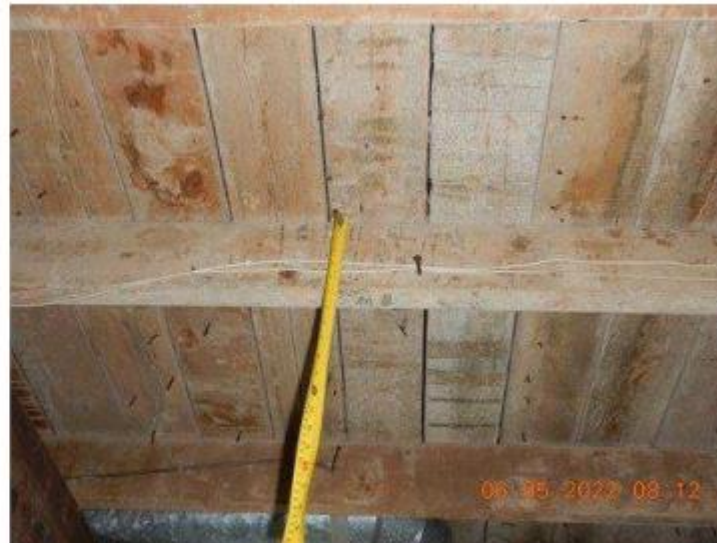
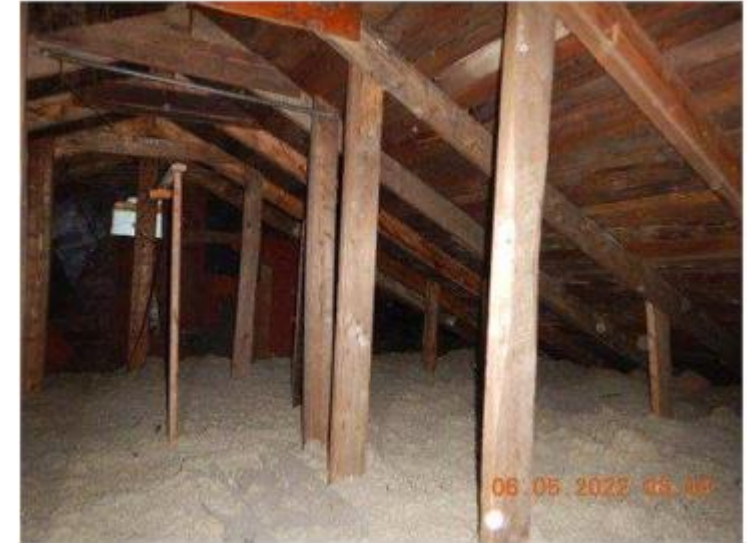
Fléchissement des composantes de la structure de toit  
(source: Alain Boucher)

| Fermes de toit à réparer | \$ | 9,720.00 |
