COMITÉ DE DÉMOLITION

Plan de présentation

1540, rue Saint-Joseph | Vieux-Longueuil

État du bâtiment selon le rapport de GB inspections inc.

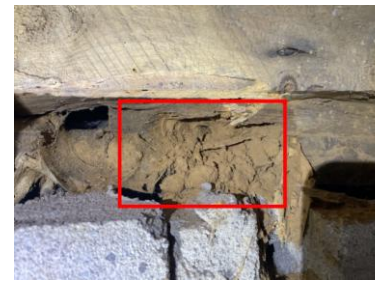
Effritement de la structure

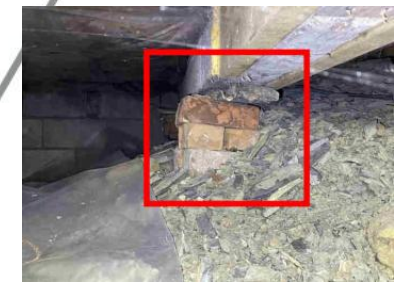
Poutre instable et solidifiée de façon artisanale

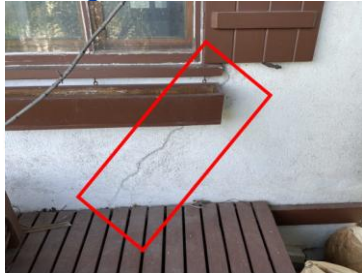
Fissure

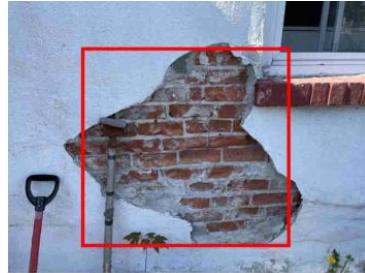
Absence de crépi

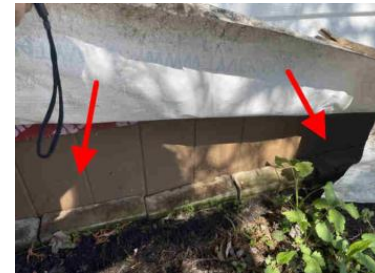
Revêtement en contact avec le sol

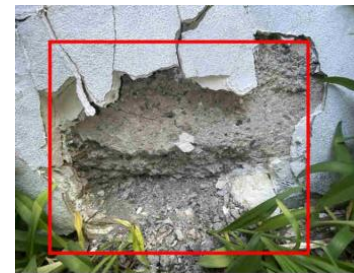
Fissure et effritement de la fondation

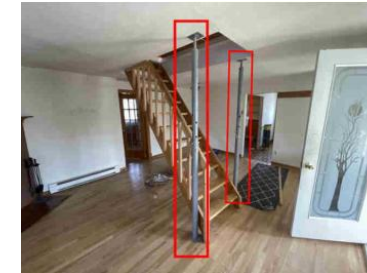
Solidification artisanale de la structure

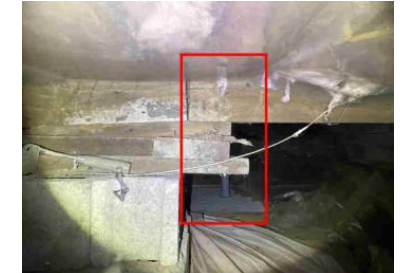
Poutre instable et solidifiée de façon artisanale

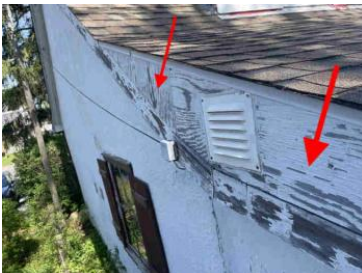
Fascias endommagés

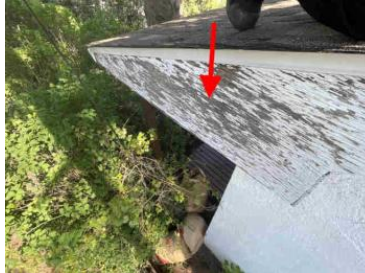
Fascias endommagés

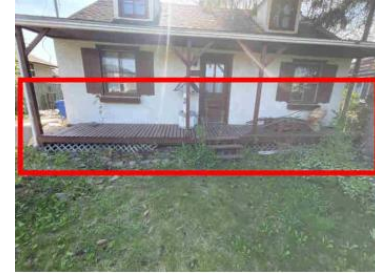
Absence de garde-corps

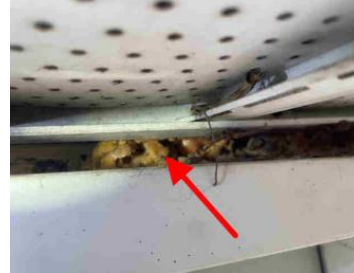
Uréthane exposé

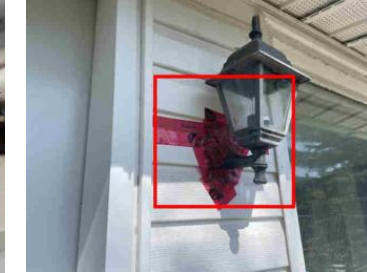
Scellement artisanal d'un luminaire

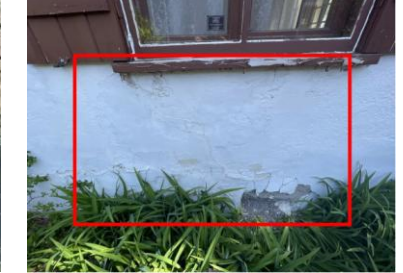
Bombement du crépi ou des briques sous-jacentes

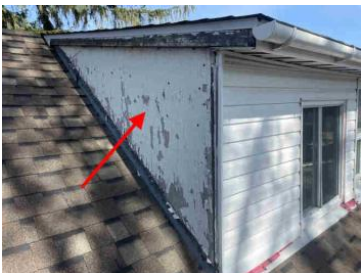
Absence de revêtement

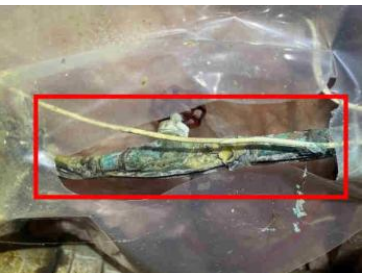
Vert-de-gris sur un conduit

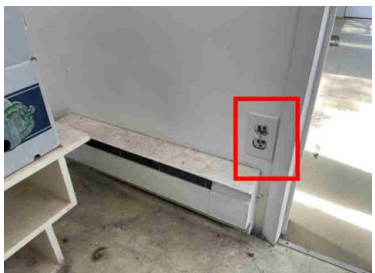
Position non sécuritaire d'une prise de courant

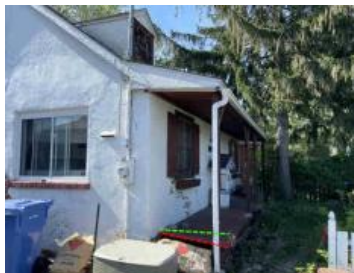
Affaissement de la terrasse

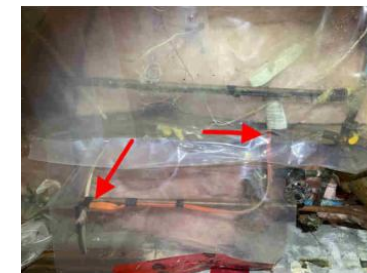
Branchement électrique artisanal
