COMITÉ DE DÉMOLITION

Date: 28 mai 2024

1569, rue Marmier | Vieux-Longueuil

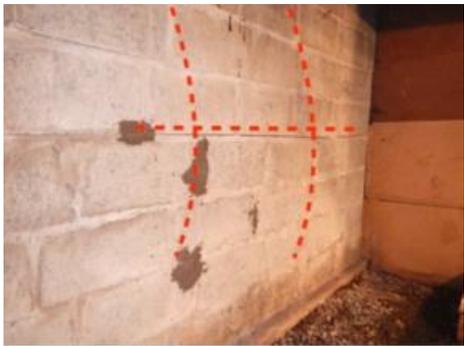
Bombement du mur de blocs de béton

Excavation et Fondation - \$82,650

Remplacer fondation existant.

Soulèvement de la maison à l'aide de poutres d'acier et de vérins (jacks) hydrauliques.
Excavation et démolition de la vieille fondation et dalle de béton.
Renforcement des structures/mise en place de la nouvelle fondation.
Imperméabilisation et installation de drains français.
Installation d'une dalle de béton sous sol.
Isolation des murs de fondations intérieur.
Remblayage autour de la nouvelle fondation.

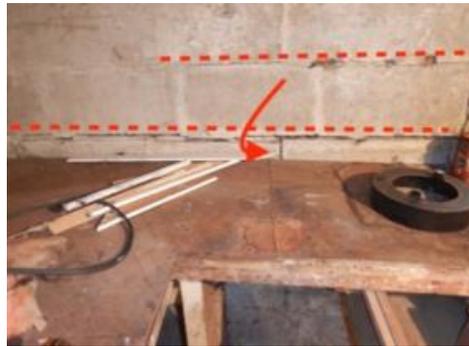
Fissuration du mur de blocs de béton

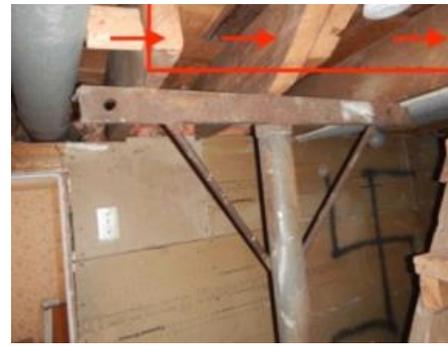
Solives coupées et poteau installé de façon artisanale

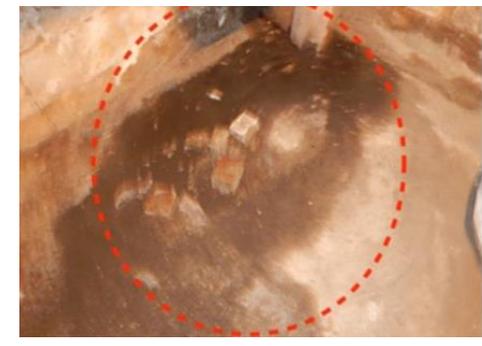
Indice d'infiltration d'eau

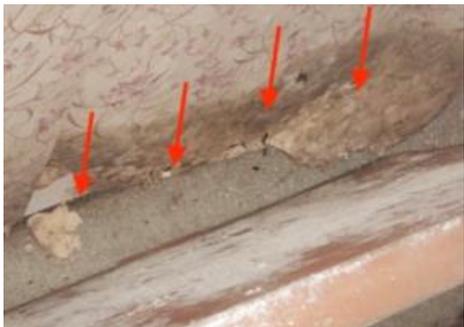
Taches noires semblables à de la moisissure

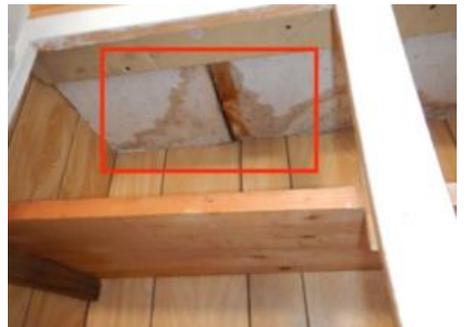
Cernes sur le gypse

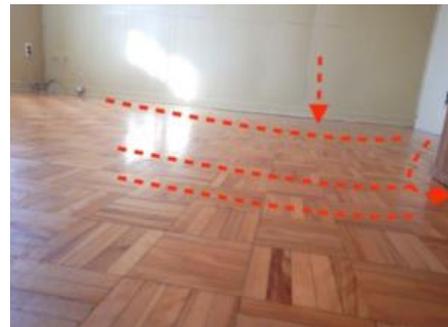
Dénivellement des planchers

Redressage et nivelage de la structure du plancher existant.
Installer sous plancher, plywood 3/4, et nouvelle plancher.
Murs construire en 2x4, gypse, plâtre et peinture.
Isolation des murs extérieur et grenier.
Refaire les escaliers.
Installation d'une nouvelle cuisine et SDB.
Plinthes et moulures.
Peindre l'intérieur de la maison.

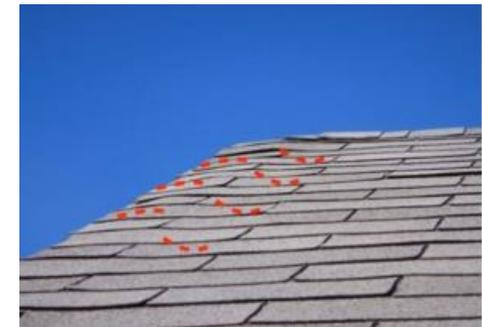
Gondolement de la toiture

Démolition du revêtement existant.
Effectuer des corrections à la structure - refaire des fermes de toit pour une ventilation adéquate.
Installer un nouveau revêtement avec toutes l'imperméabilisation et isolation nécessaires.
Démolition de la cheminée.
Refaire solins et gouttières.
