COMITÉ DE DÉMOLITION

Date: 28 mai 2024

1796-1798, boulevard Manseau | Vieux-Longueuil

État du bâtiment selon le rapport de David Dayem

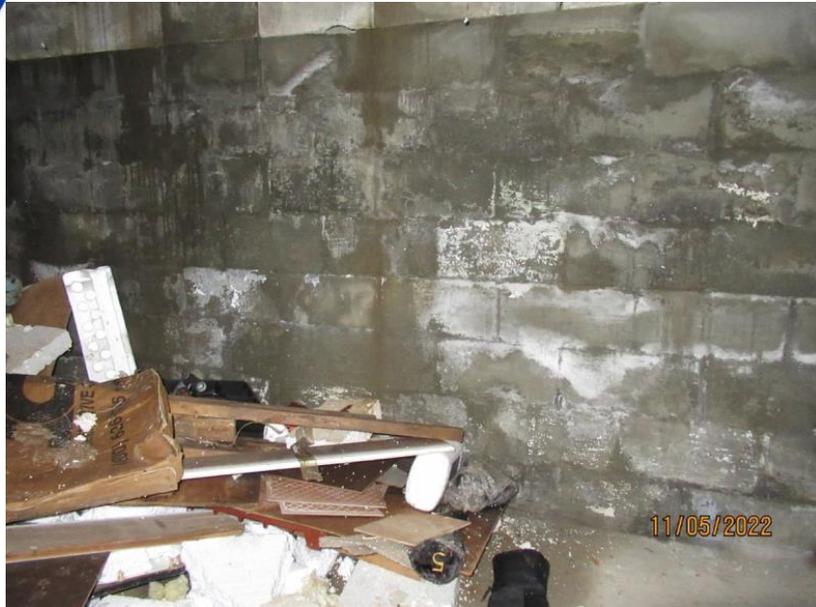
Indices d'infiltration d'eau et d'humidité sur les murs de fondation

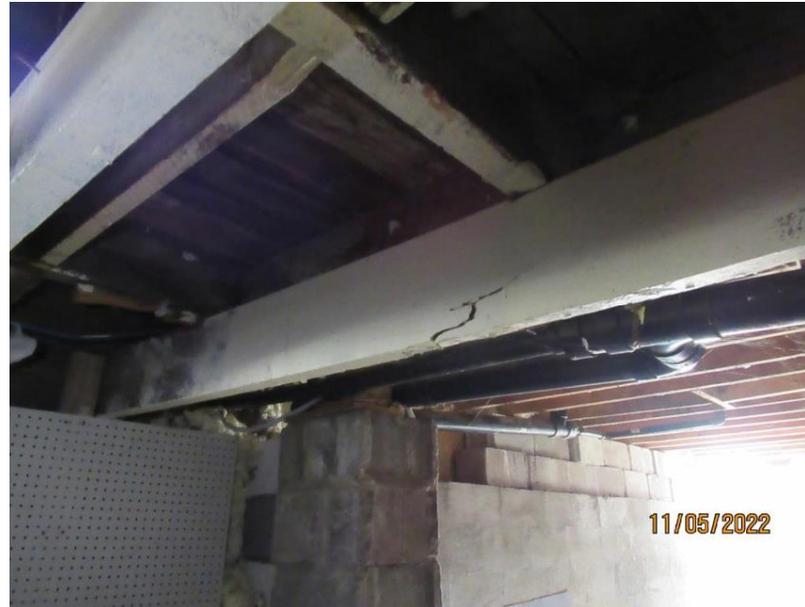
Fissure importante sur la structure du rez-de-chaussée

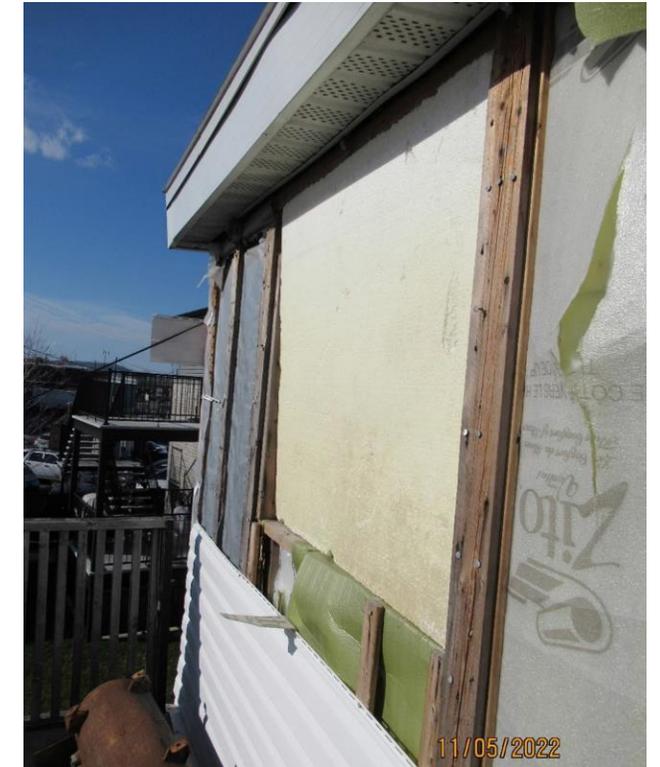
Mur façade arrière – Vinyle absent

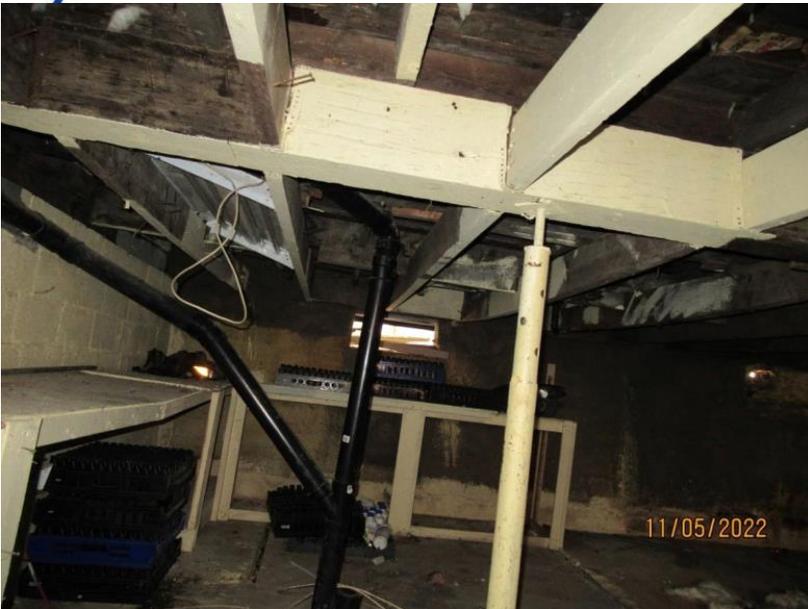
Signes d'infiltration d'eau, d'humidité et de pourriture sur la structure du rez-de-chaussée

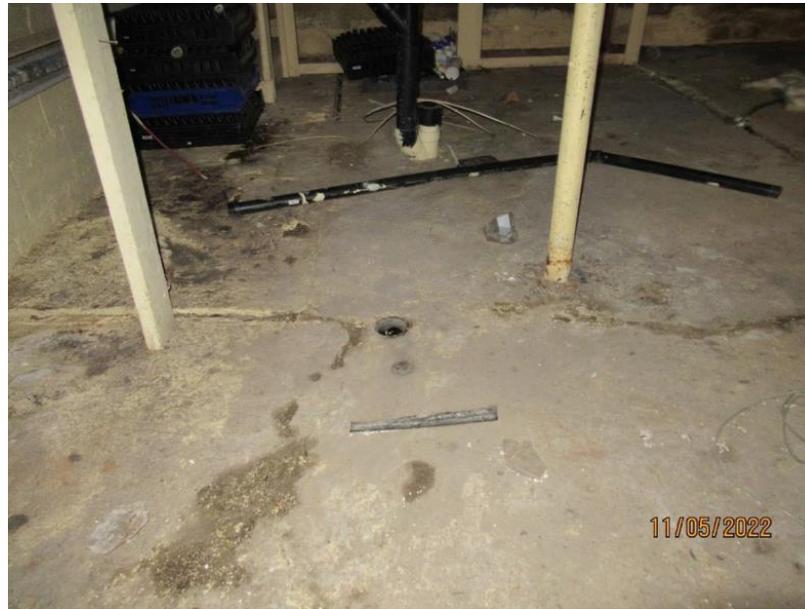
Infiltration d'eau excessive sur la dalle dans le vide sanitaire

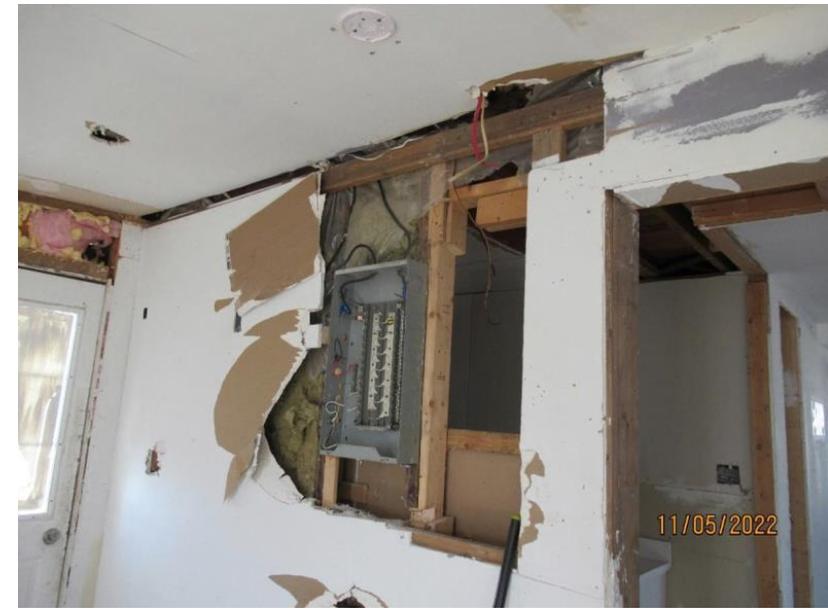
Panneau électrique vandalisé

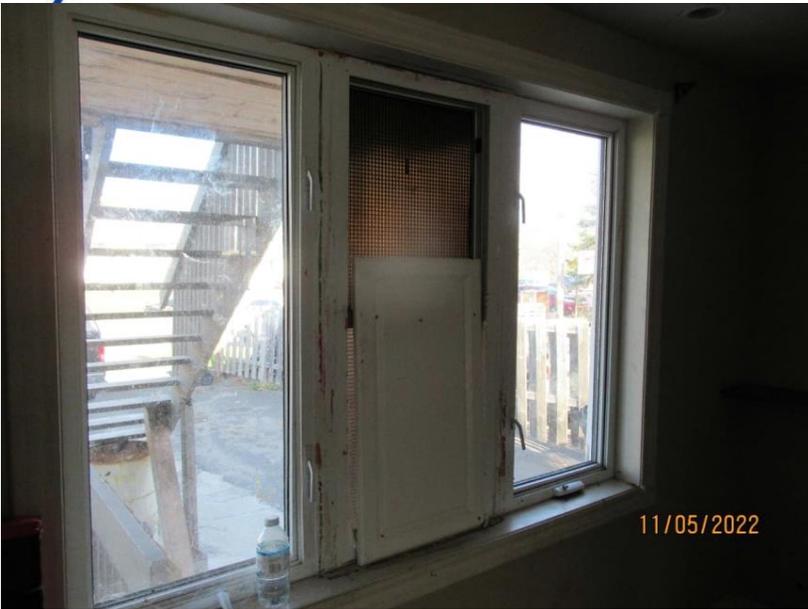
Fenêtre endommagée et non étanche

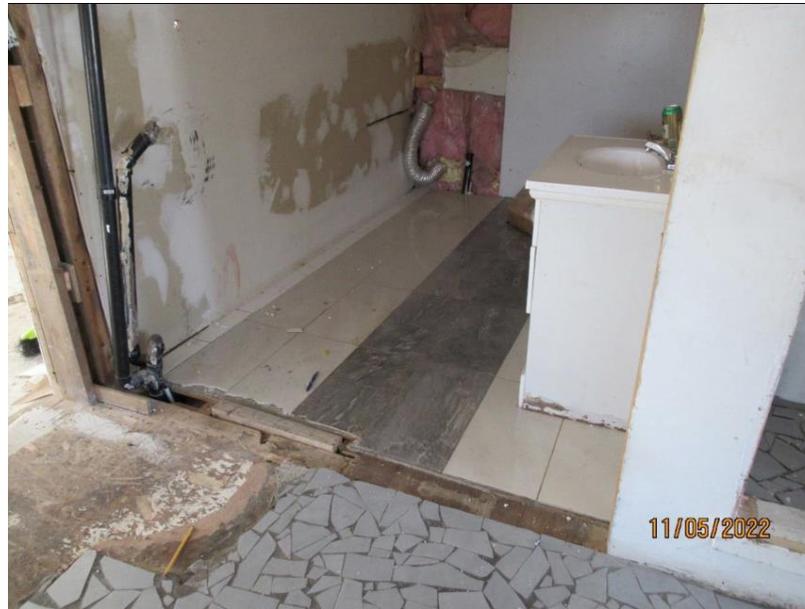
Salle de bain à refaire

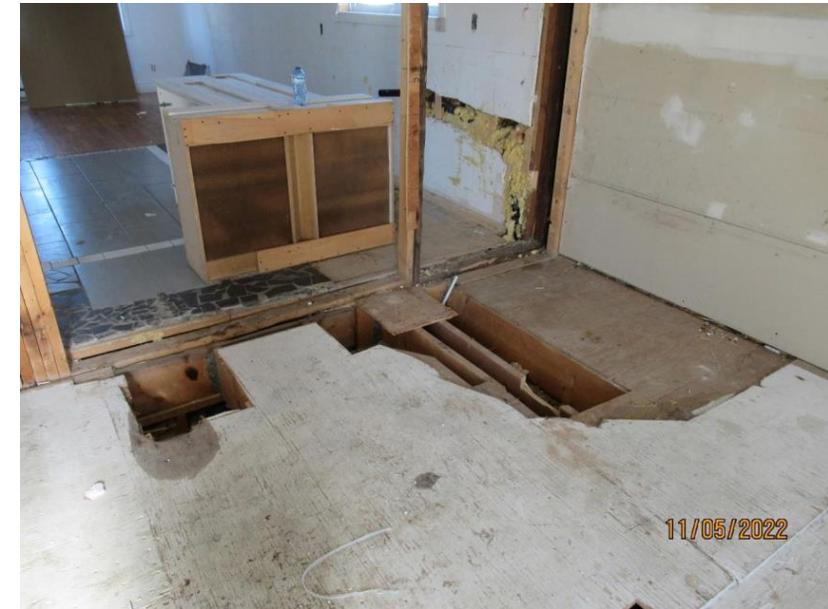
Plancher endommagé
