# COMITÉ DE DÉMOLITION

Date: 15 septembre 2025

1814, rue King | Saint-Hubert

État du bâtiment selon le rapport d'inspection de David Dayem, ingénieur

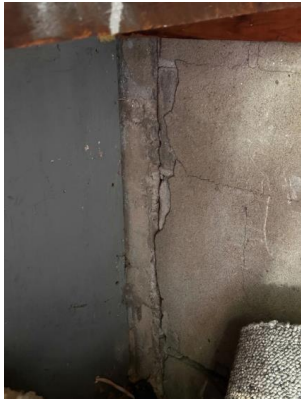
Mauvais état des fondations côté arrière droit.

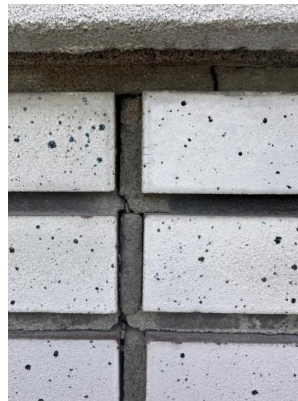
Fissure des briques de la façade côté droit.

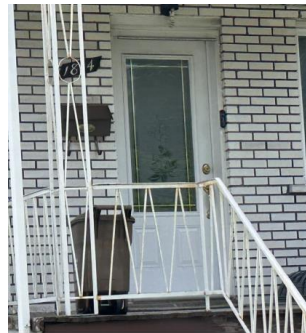
Mauvais état de la porte d'entrée principale côté avant.

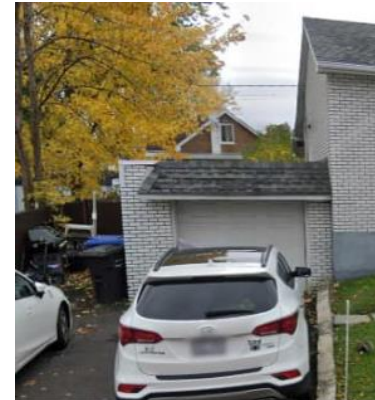
Mauvais état du garage côté gauche.

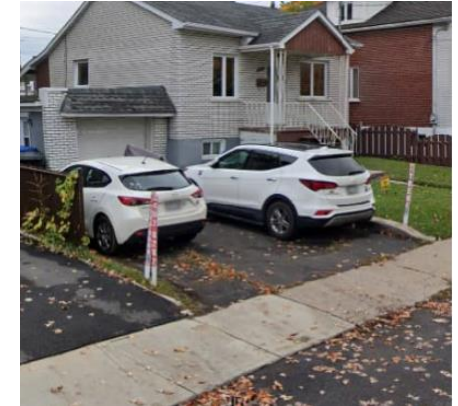
Mauvais état de l'asphalte du stationnement.

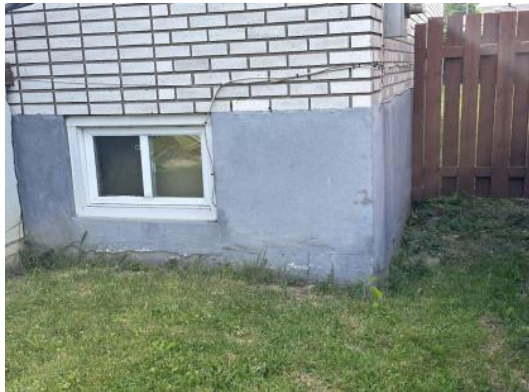
Zone d'accumulation d'eau de pluie proche des fondations du garage.

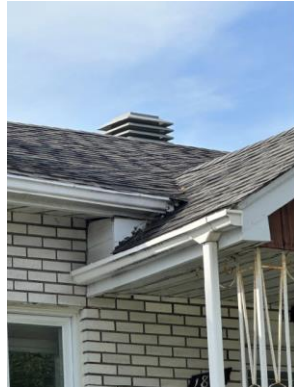
Mauvais état des bardeaux d'asphalte du toit côté avant.

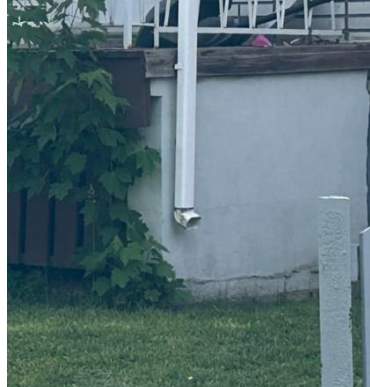
Gouttières trop proches des fondations.

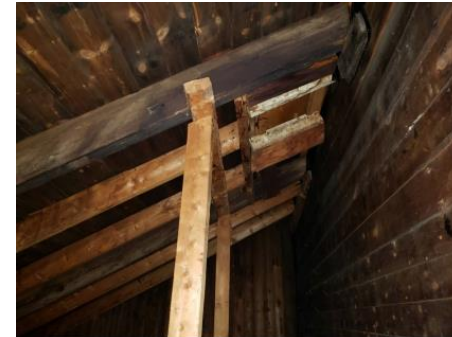
Mauvaise isolation de la toiture.

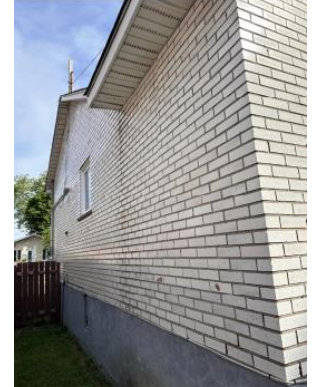
Courbure du mur extérieur côté droit.

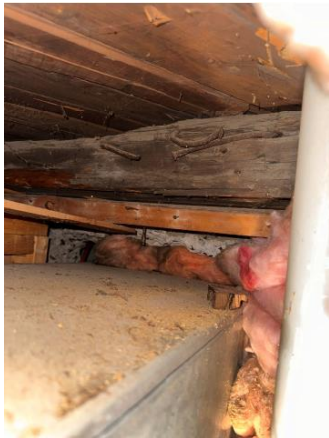
Structure du plancher endommagée et affaiblie par l'humidité/pourriture.

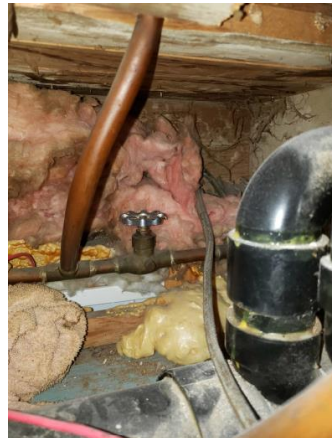
Valve d'entrée d'eau principale au sous-sol.

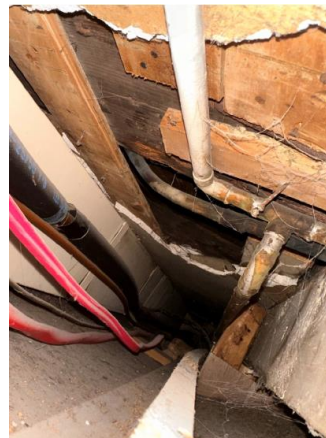
Conduits en cuivre mal supportés.

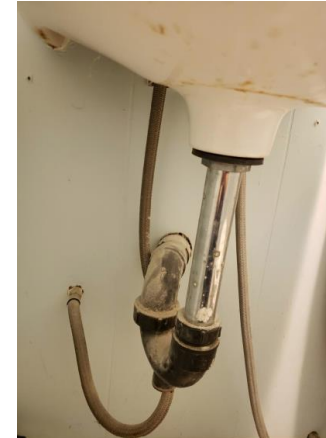
Absence d'évent dans le système de drainage.

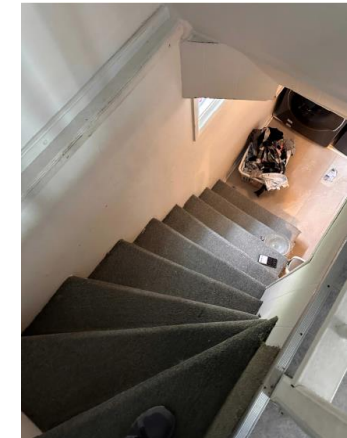
Escalier du sous-sol présente un danger aux occupants.

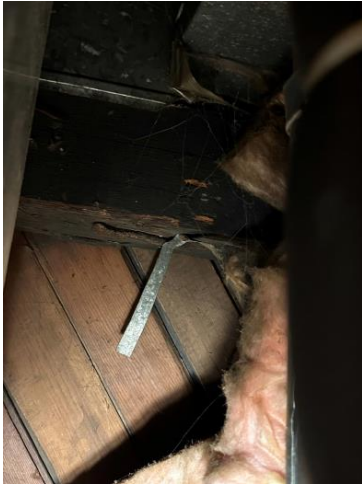
Indice de contamination fongique (moisissure) dans l'entretoit.

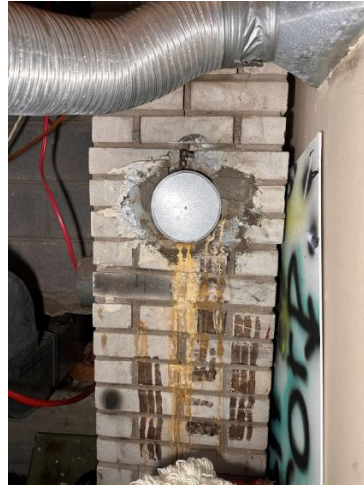
Infiltration d'eau au sous-sol.

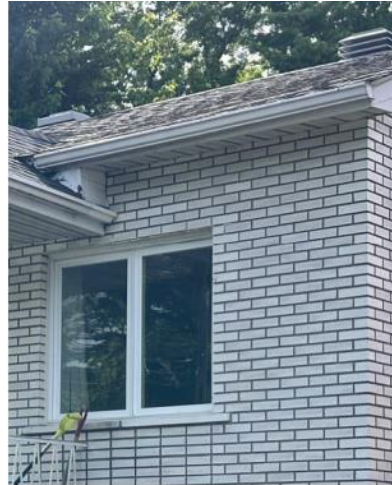
Soffites de prise d'air sont insuffisantes.

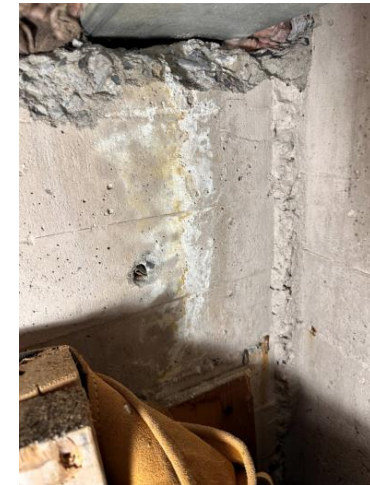
Murs de fondations sans isolation au sous-sol.
