COMITÉ DE DÉMOLITION

Date: 27 février 2024

1839, rue Walnut | Saint-Hubert

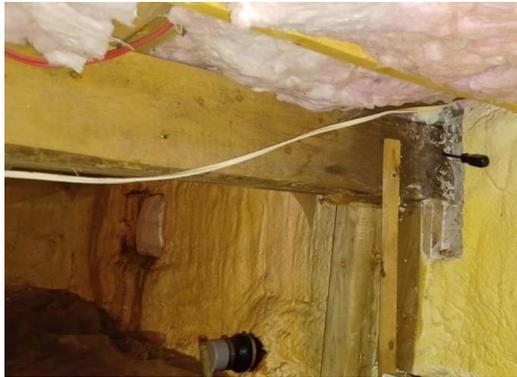
Poutre du RDC très humide

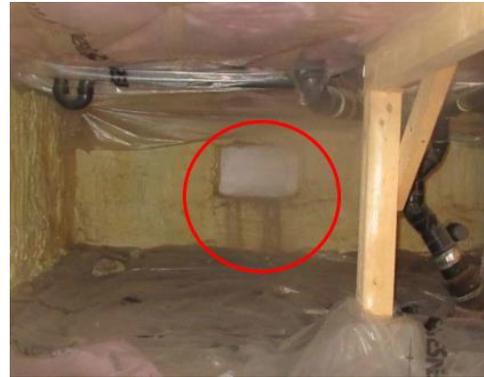
Infiltration d'eau dans le vide sanitaire

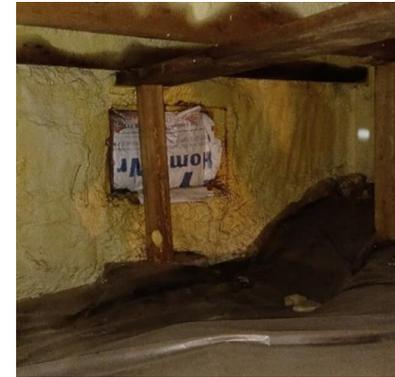
Indice de contamination fongique sur la structure

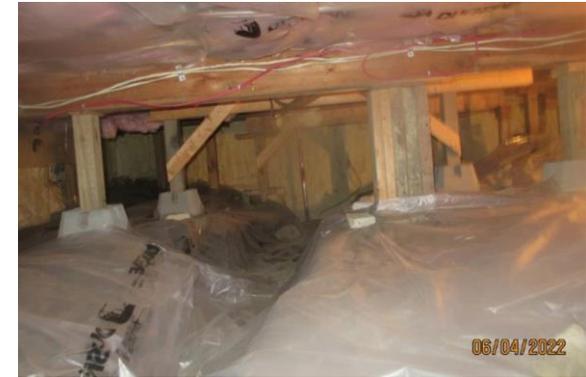
Renforcement artisanal de la structure

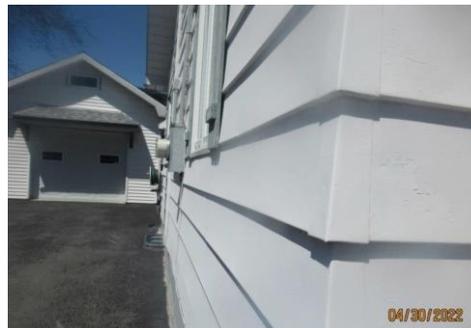
Courbure du mur extérieur

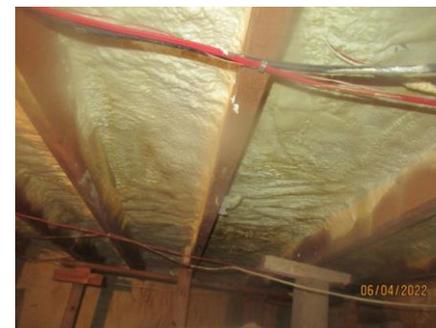
Poutres très humides près des fondations
