COMITÉ DE DÉMOLITION

Date: 26 mars 2024

1882, rue King | Saint-Hubert

État du bâtiment selon le rapport de Gbi

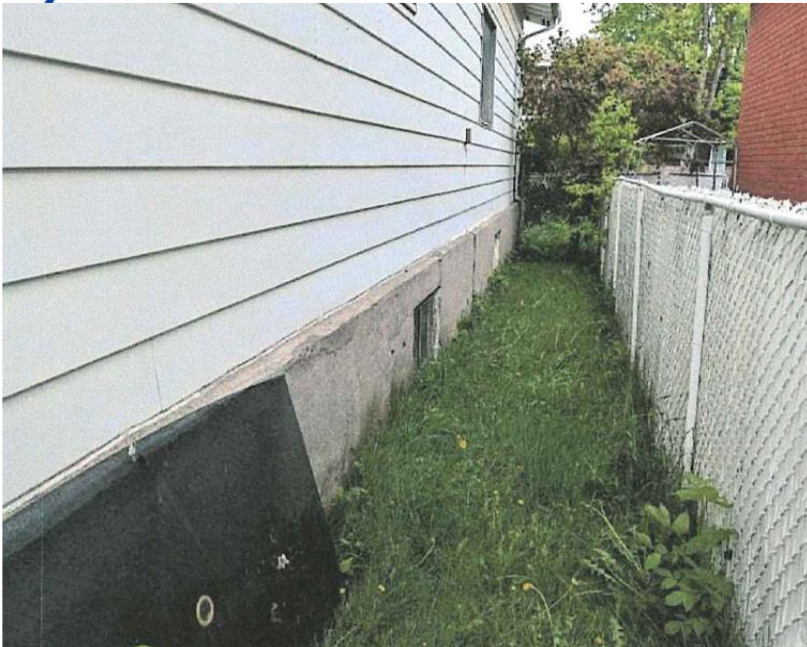
Projection de la fondation

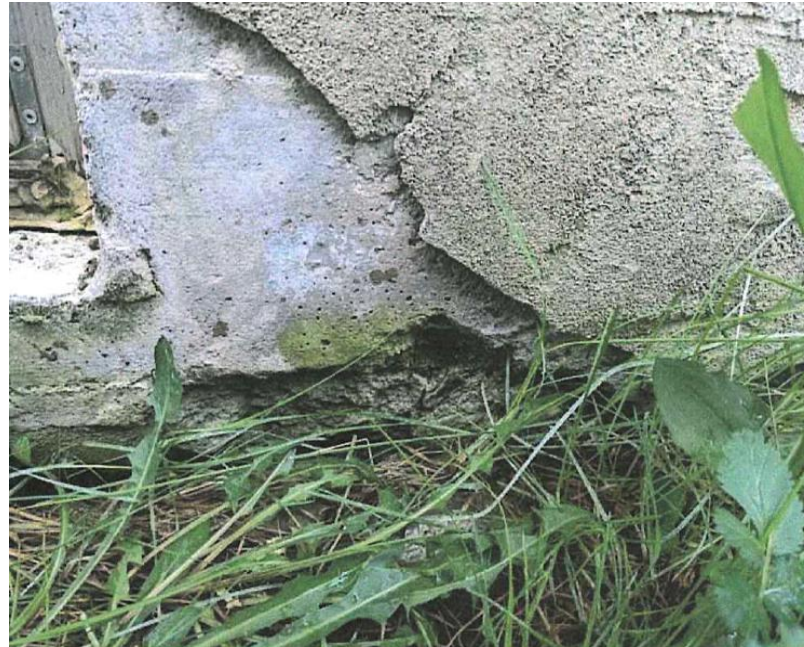
Béton et crépi endommagé

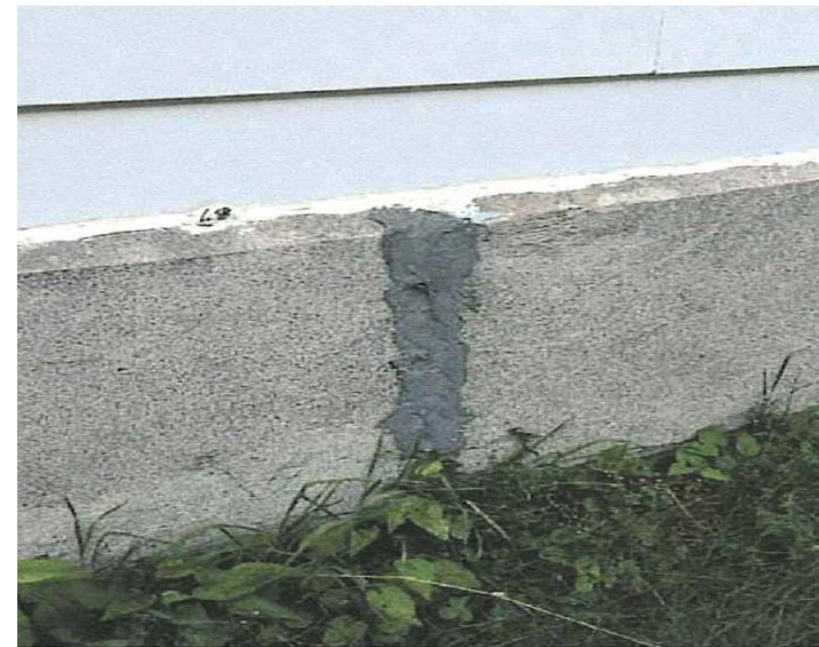
Présence d'une fissure

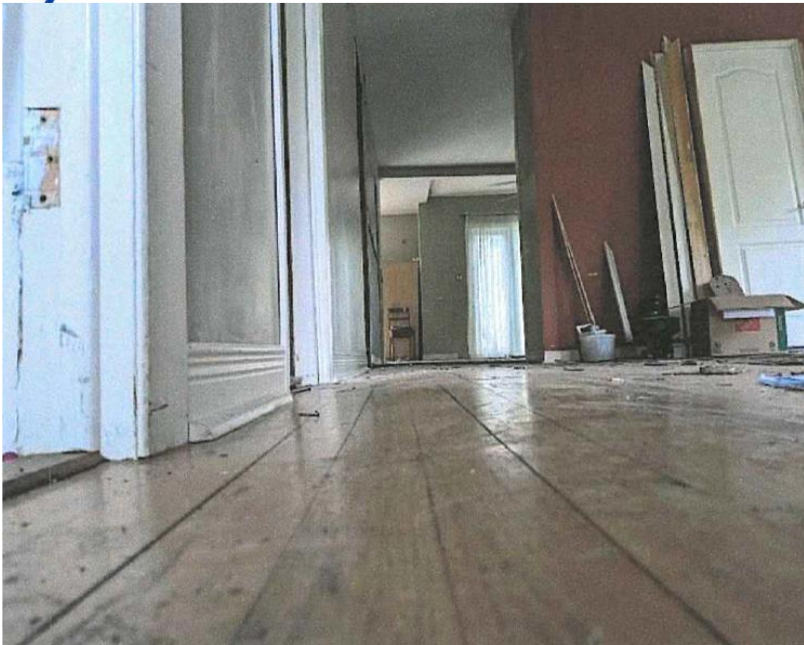
Désaxement entre les axes porteurs

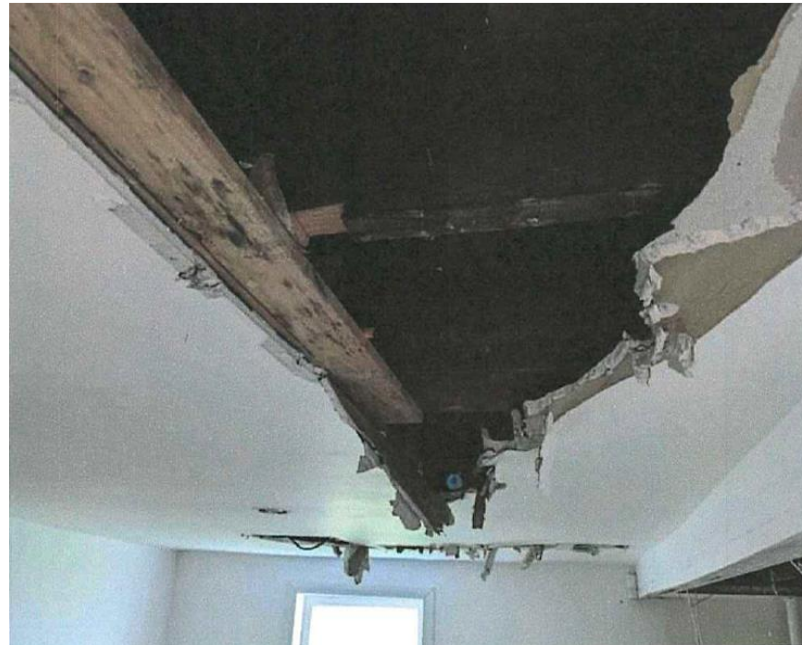
Solives taillées

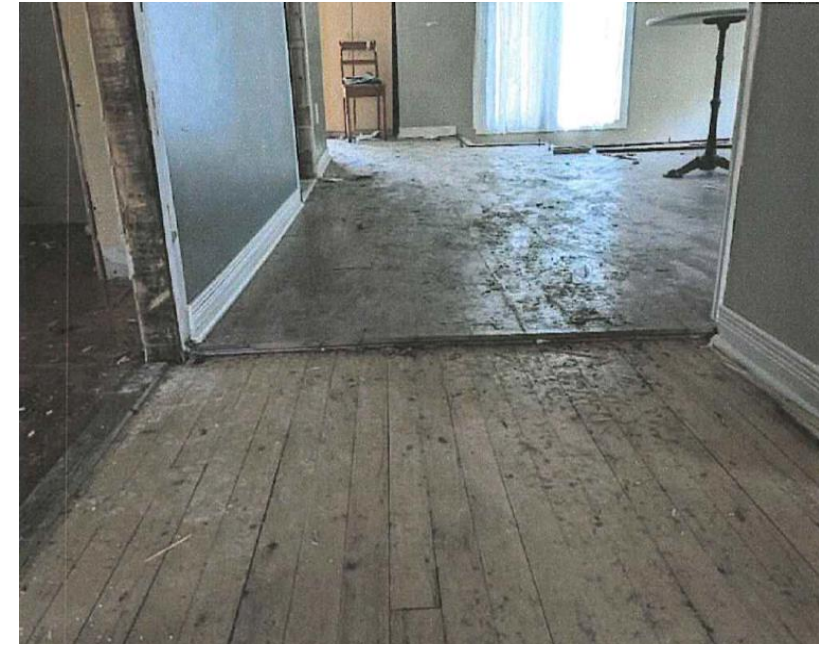
Affaissement important longitudinalement à l'axe central

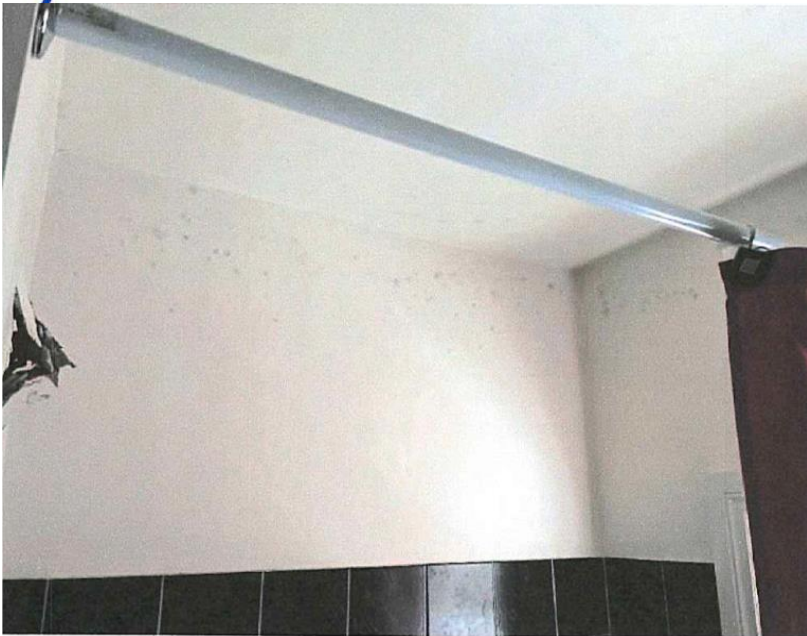
Traces de moisissure

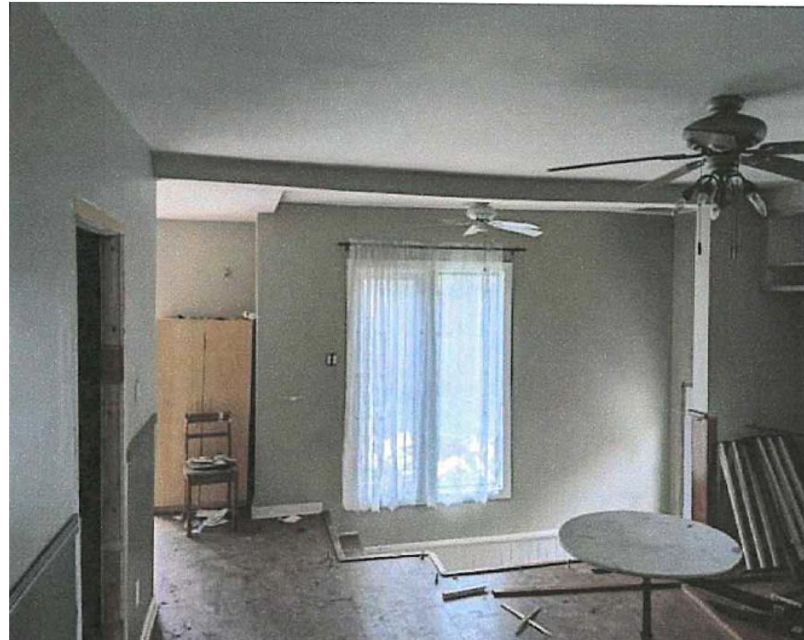
Apparence de modification structurale pour la descente au sous-sol

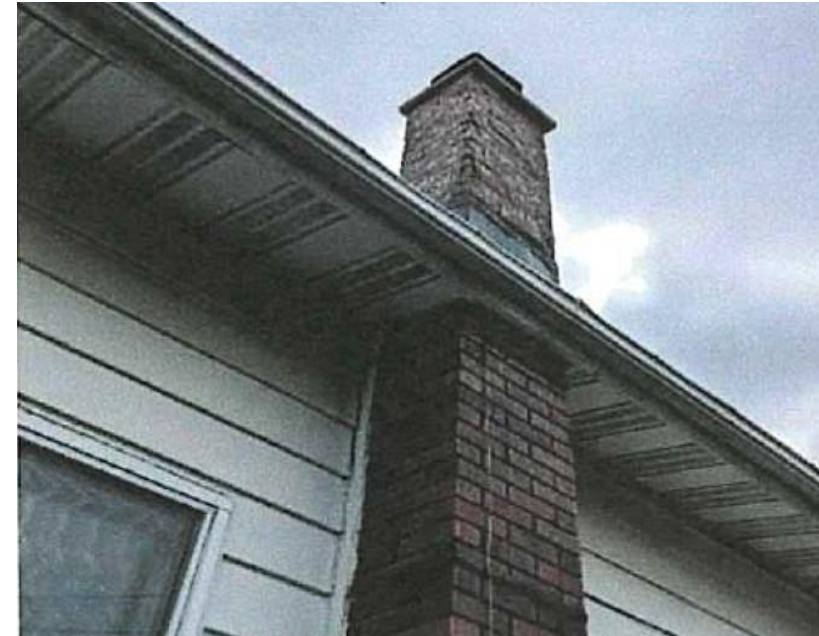
Maçonnerie de la cheminée endommagée
