COMITÉ DE DÉMOLITION

27 octobre 2022

217-219, rue Saint-Louis

Immeuble visé par la demande d'autorisation de démolition

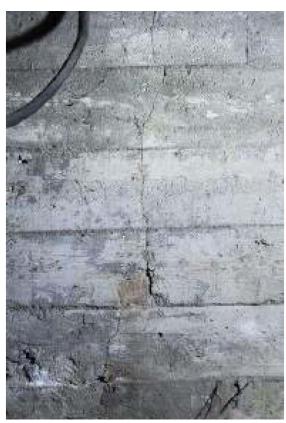
Présence de fissures dans le mur de fondation

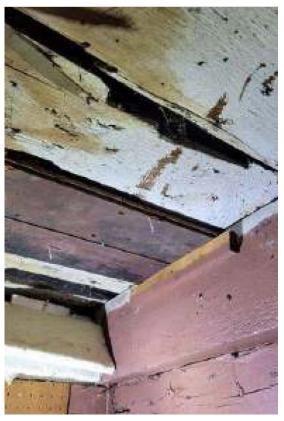
Signes de moisissure et de pourriture sur les solives

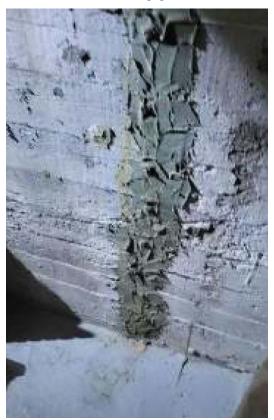
Les réparations dans le mur de fondation ont été faites avec du silicone. Ce silicone n'ajoute aucune capacité structurale au mur de fondation.

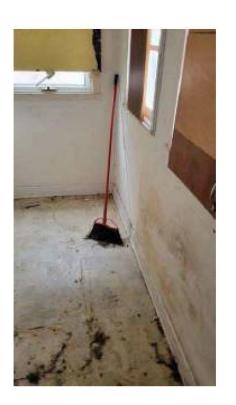
Les murs intérieurs ne sont pas alignés entre le 2e étage, le rez-de-chaussée et le sous-sol. Ceci pourrait expliquer certaines dénivellations ponctuelles dans le plancher, dues à des charges ponctuelles survenues suite à des modifications de la charpente.

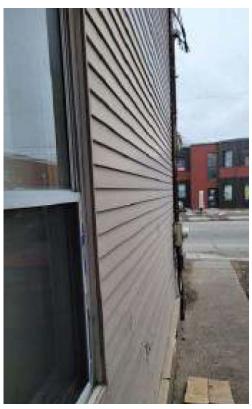
Les murs extérieurs sont tous déformés dans leur plan vertical.

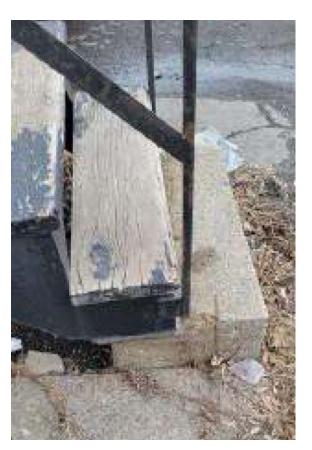
Tous les escaliers d'accès au balcon sont en piteux état et présentent des signes de détérioration importants.
