# COMITÉ DE DÉMOLITION

244-246, rue Jeannette

État du bâtiment selon le rapport de Charles Étienne Robert

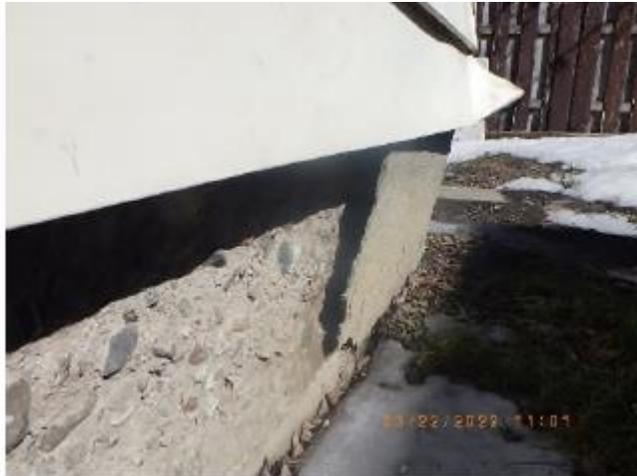
Le crépi de ciment est soit éclaté, fissuré ou tombé.

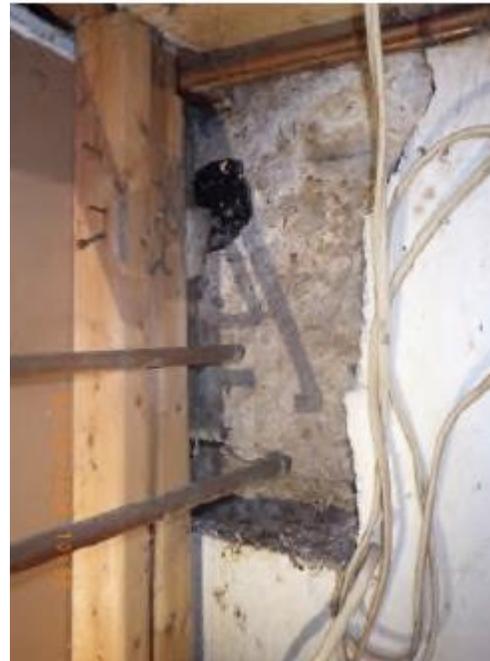
Fondation en béton de piètre qualité. Le gravier se concentre à certains endroits de la fondation et cela la rend plus fragile.

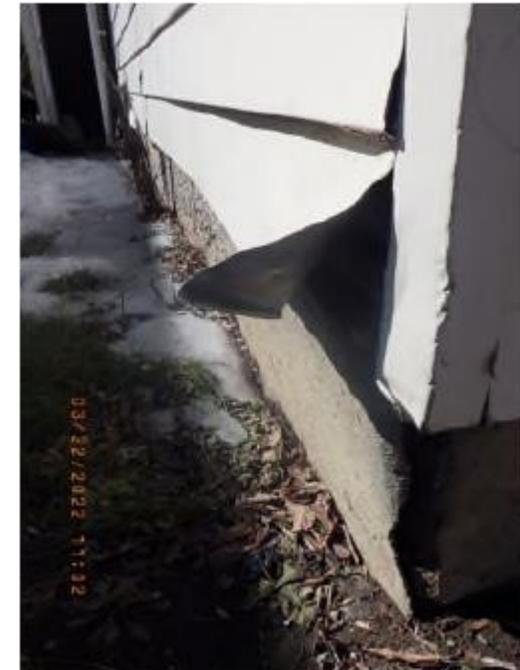
Le bardage de clin en acier peint montre des signes d'usure à certains endroits.

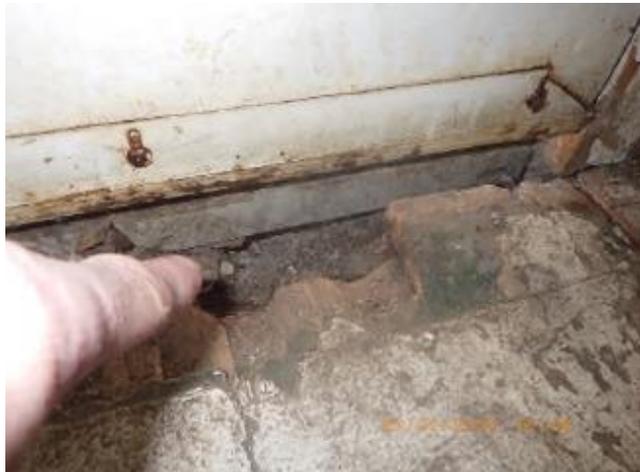
L'entrée arrière de l'appartement #244 présente un espace d'air où des rongeurs peuvent facilement s'introduire.

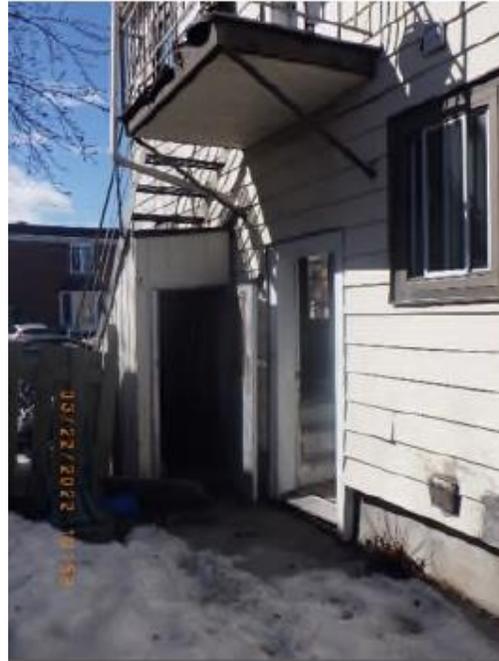
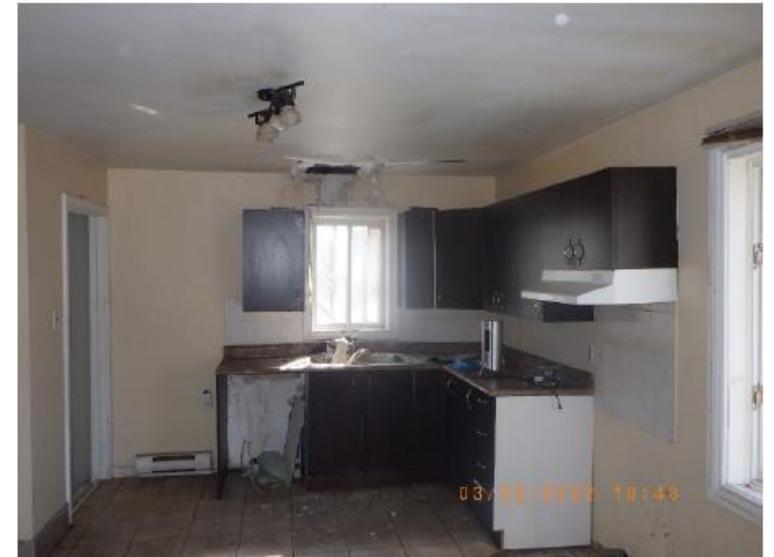
Le plancher de la cuisine de l'appartement #244 présente une déformation. Un trou dans le gypse au niveau de l'évier semble indiquer qu'il y ait eu un dégât d'eau provenant de l'appartement du dessus.

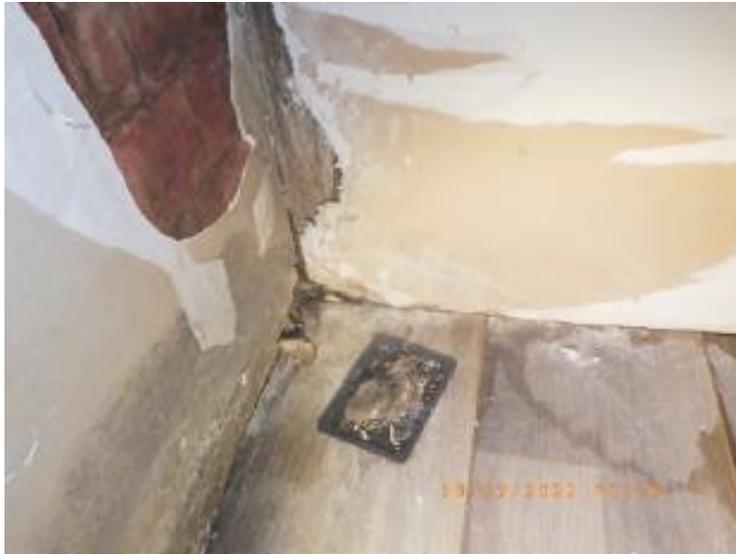
Au sous-sol, la finition de gypse est arrachée à plusieurs endroits. La photo montre également une souris morte dans une trappe.

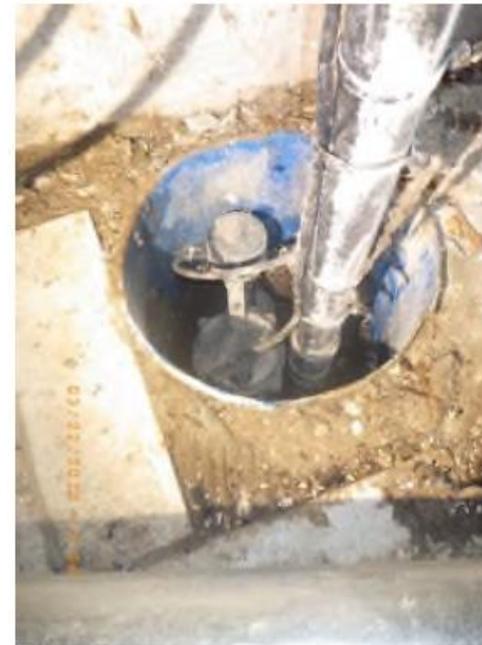
Le puisard et sa pompe submersible sont installés dans un contenant qui ressemble à un seau de plastique d'environ 12 pouces de diamètre, ce qui ne correspond pas aux normes de plomberie.
