COMITÉ DE DÉMOLITION

245-247, boulevard Churchill | Greenfield Park

Immeuble visé par la demande d'autorisation de démolition d'immeuble

État du bâtiment selon le rapport de Consumaj experts conseils et Inspection Summun inc.

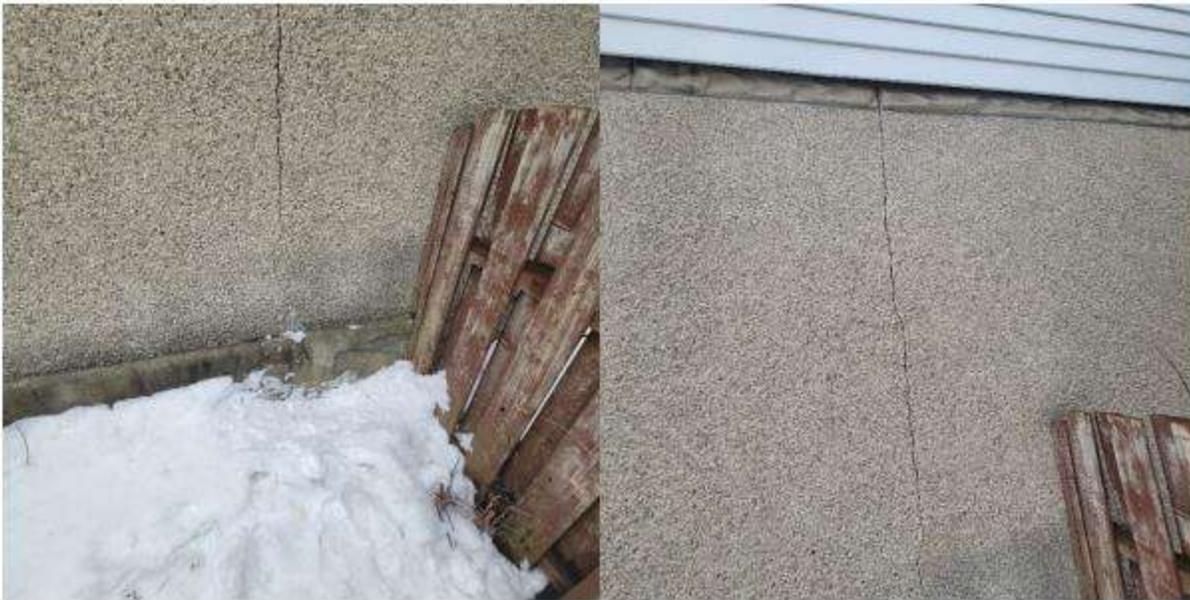
Présence de fissures dans la fondation

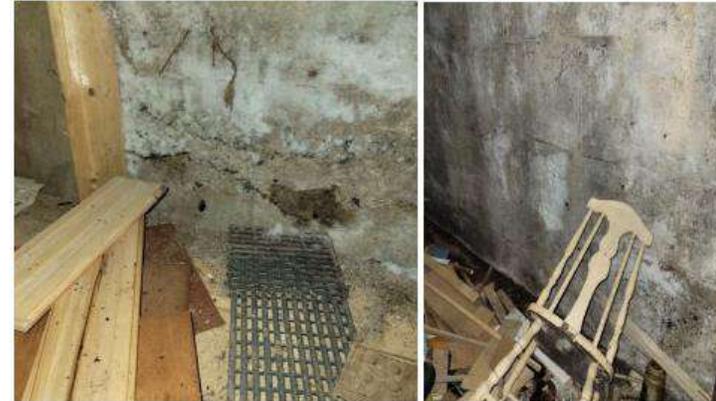
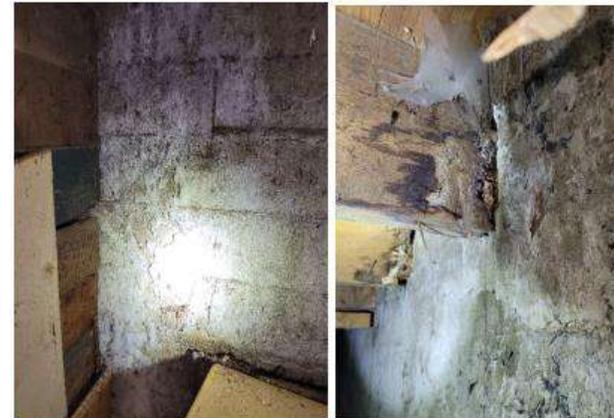
Présence d'humidité et d'efflorescence sur la fondation

Inspection réalisée le 21 avril 2022		
Type de travaux	Budget 245	Budget 247
Stripage intérieur de toutes les pièces; <ul style="list-style-type: none"> - Murs et isolation - Électricité et plomberie - Sanitaires - Armoires - Plafonds et isolation - Fenestration - Céramiques et revêtements de plancher - Murs extérieurs - Toiture et marquise - Stripage de l'intérieur des deux logements. 		
Vérification de l'ossature de bois de la structure et corrections si nécessaire.	30 000 \$	15 000 \$
Enlever le revêtement d'aluminium et enlever le second revêtement papier imitation brique, goudronné	10 000 \$	
Décontamination suite aux infiltrations d'eau au rez-de-chaussée, fondations, structure et dalles sur sol	10 000 \$	5 000 \$
Réparation des fissures à la fondation		15 000 \$
Réfection de la fondation		
Travaux pour la pose d'un nouveau drain français et une membrane d'étanchéité sur la fondation	35 000 \$

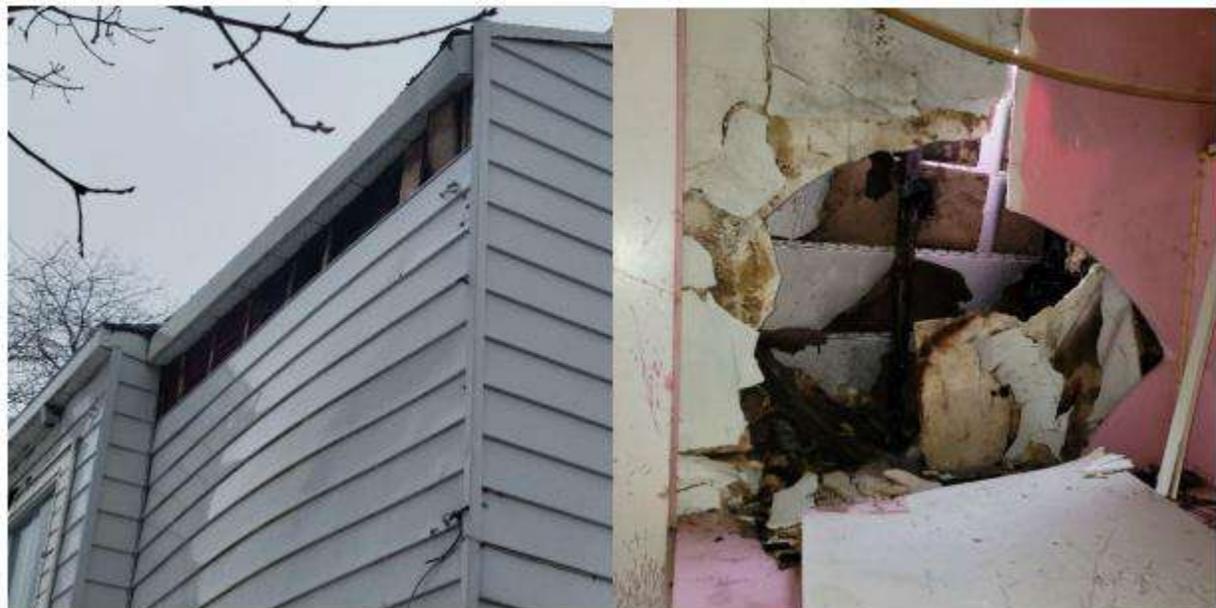
Revêtement extérieur absent et état intérieur du bâtiment

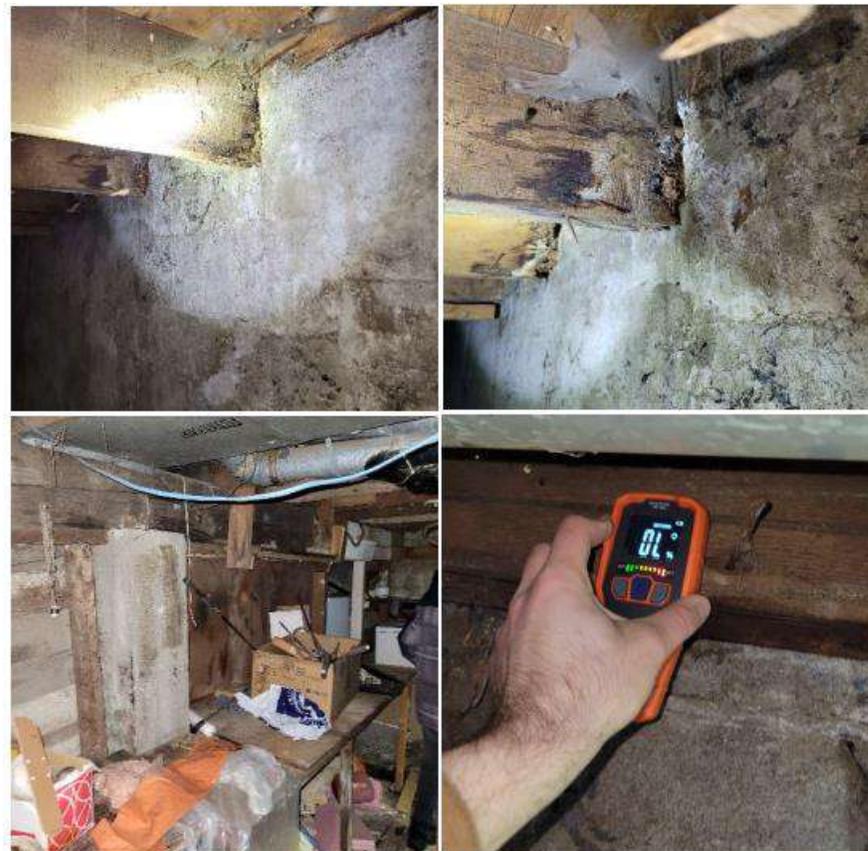
État des solives

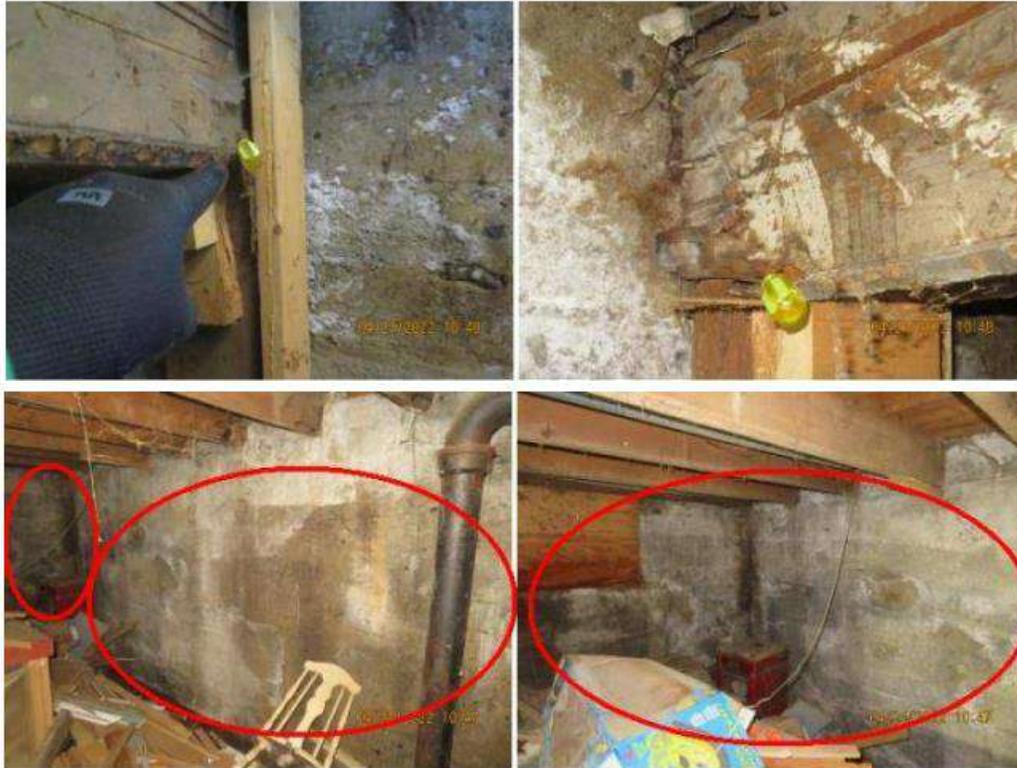
Traces de pourriture et d'efflorescences sur la fondation

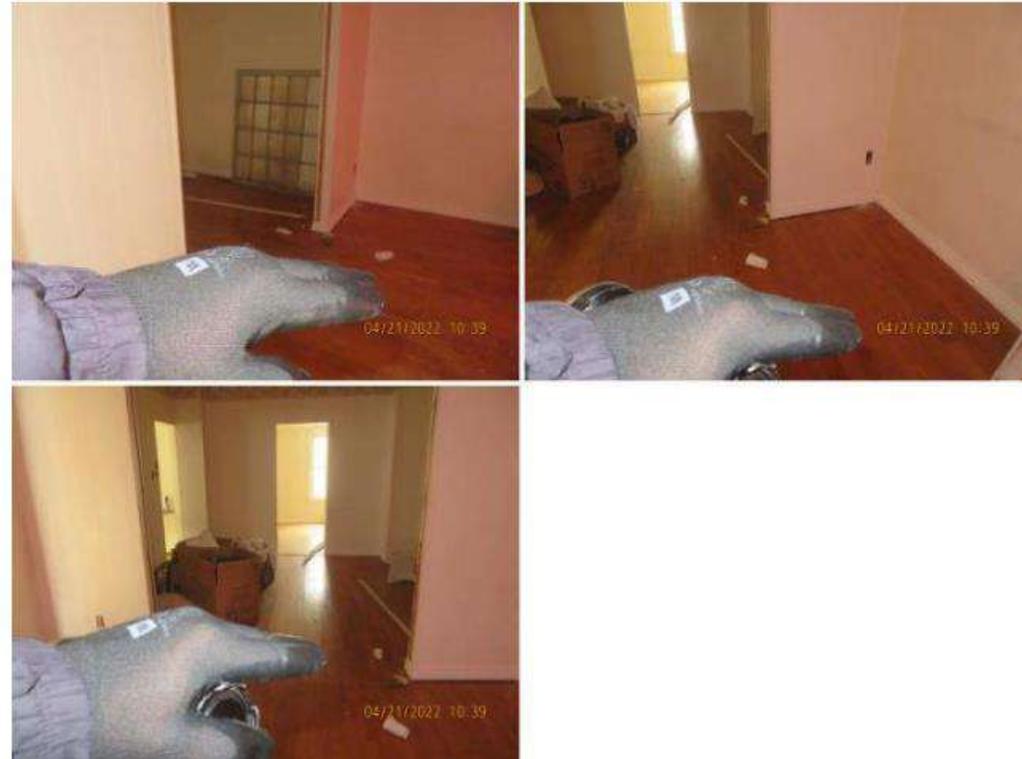
Déformation du plancher

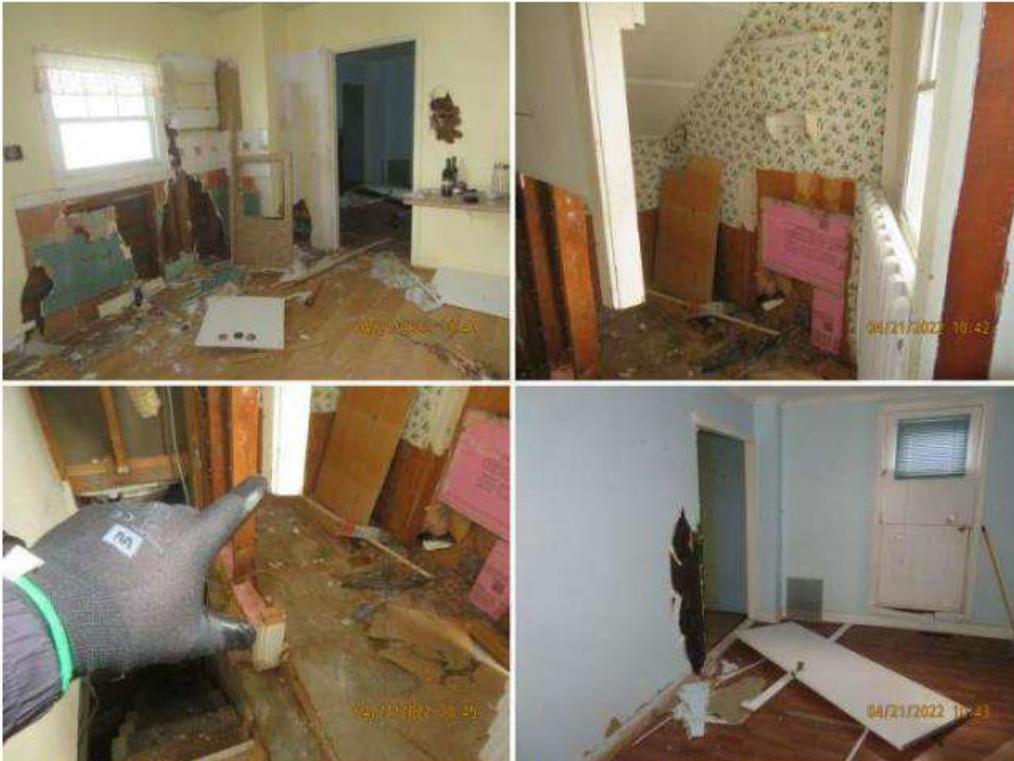
État des pièces

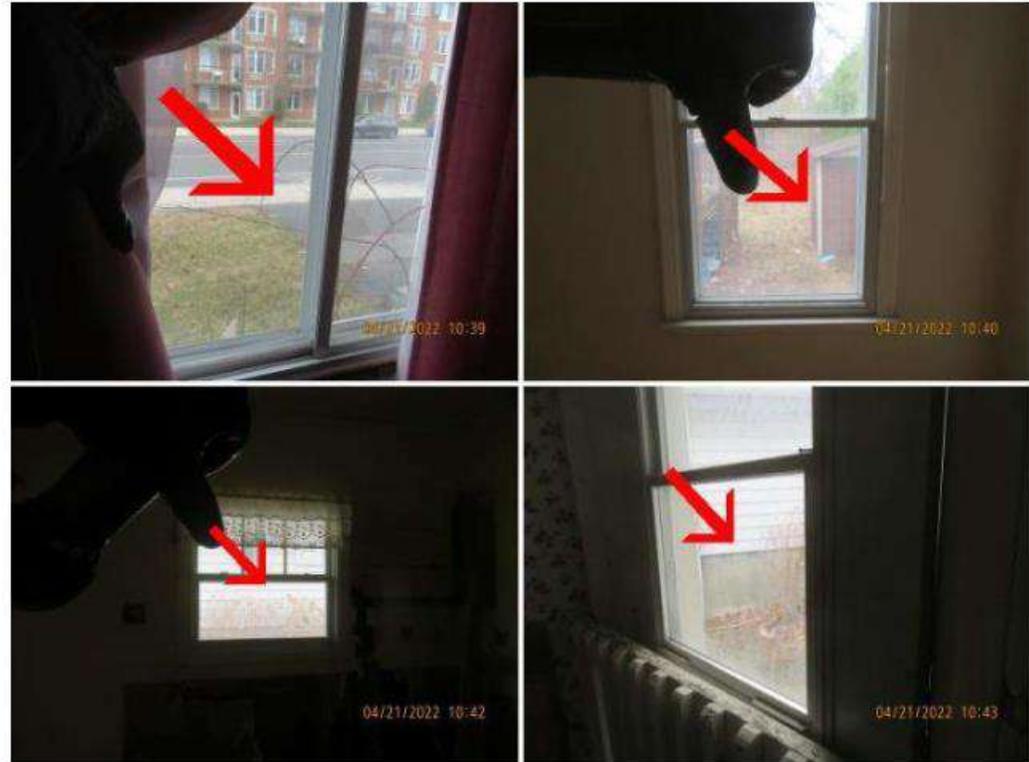
Fenêtres à remplacer

Refaire une nouvelle fenestration	25 000 \$	10 000 \$
Refaire l'entrée électrique 200 amp. la distribution et le filage	20 000 \$	15 000 \$
Refaire la plomberie	20 000 \$	10 000 \$
Refaire les armoires de cuisine et de salle de bain	30 000 \$	15 000 \$
Réinstaller une poutre maitresse au sous-sol	9 000 \$	
<ul style="list-style-type: none"> - Refaire l'isolation des murs et plafonds - Poser du gypse neuf - Faire les joints de plâtre - Repeindre - Revêtement de plancher, escalier - Plinthes et cadrages - Isolation mur béton - Refaire les divisions intérieures - Escaliers menant à l'extérieur 	110 000 \$	48 000 \$
