COMITÉ DE DÉMOLITION

Date: 6 juillet 2026

2969, rue Mackay, Saint-Hubert

Immeuble visé par la demande d'autorisation de démolition

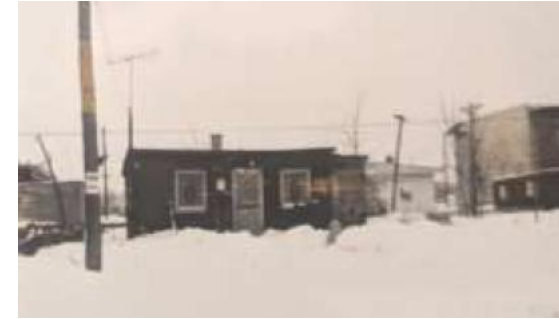
- Construite en 1927.
- Construction modeste, transformée en 1966 depuis sa construction d'origine, d'un volume d'un étage recouvert d'un toit en appentis (voir photo à droite).
- Représentatif de la débrouillardise et de la résilience d'une population qui essaie d'améliorer son sort.

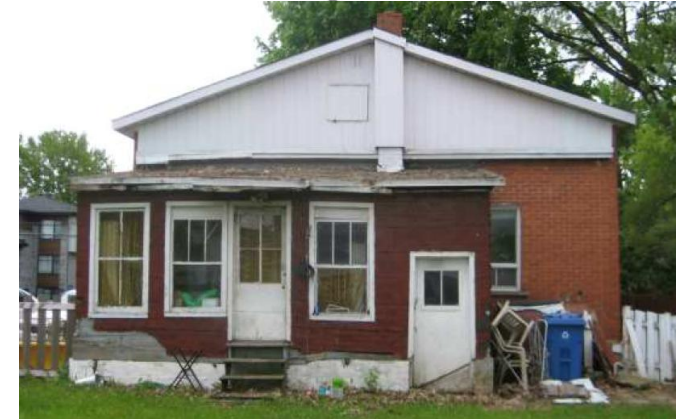
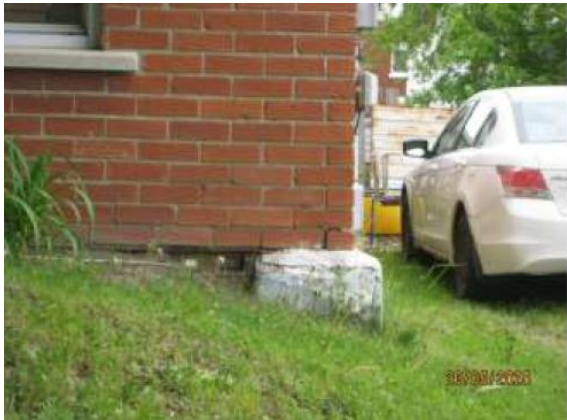
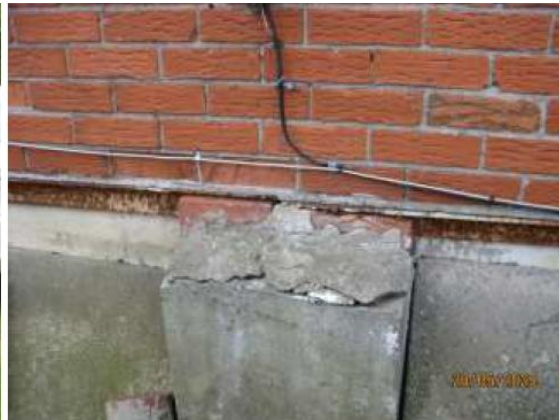
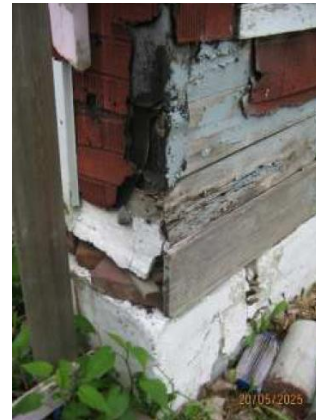
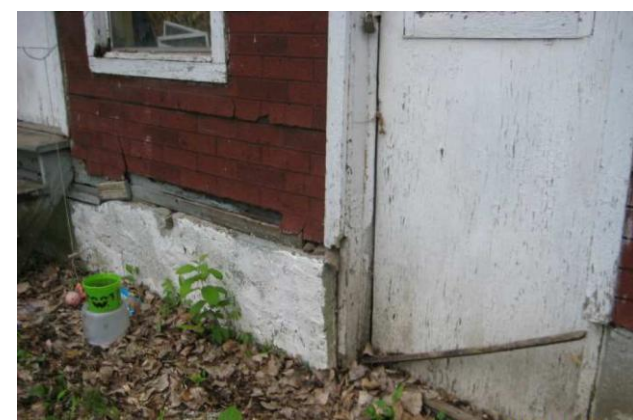
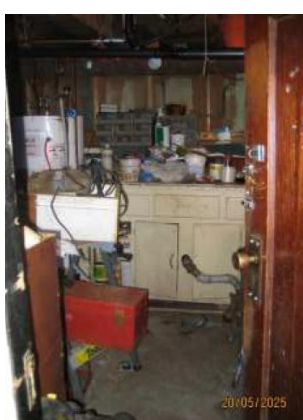
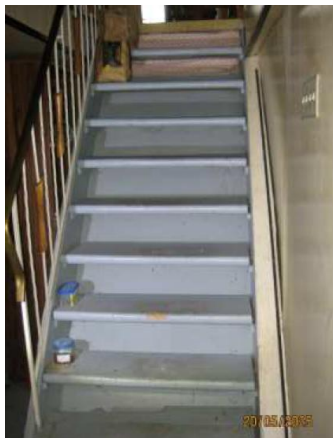
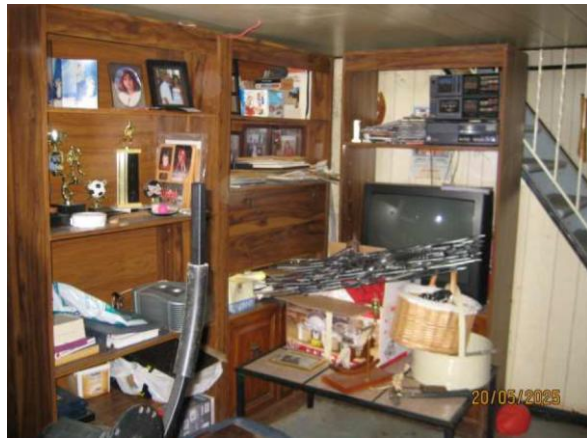
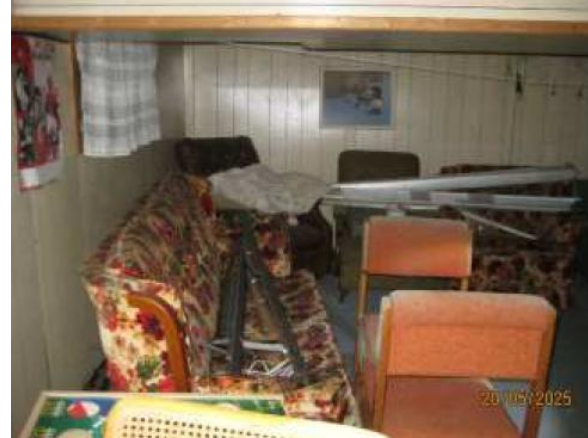
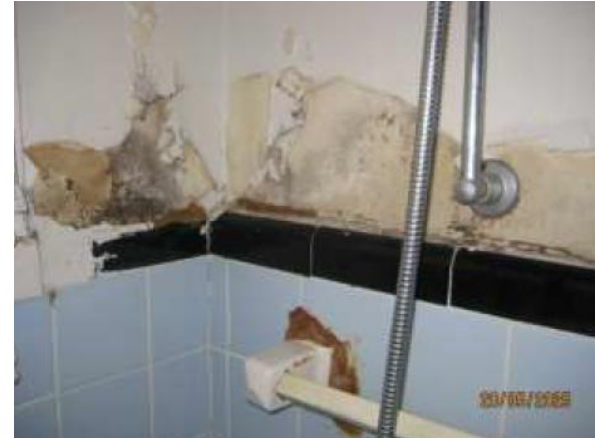
Extraits du rapport

| Critères d'évaluation | Commentaires |
|---|---|
| Qualité structurale du bâtiment | Fissures dans les murs de fondation. L'ensemble de la brique est à remplacer et le linteau support de la brique en contour complet sur le bâtiment est rouillé, ce qui compromet la solidité des murs en brique. À l'intérieur, les murs et plafonds démontrent des signes d'affaissement et de mouvements. La structure requiert des travaux importants. |
| État des principales composantes | L'ensemble des composantes est à remplacer. Il y a également une fuite et forte odeur de mazout près du réservoir en arrière du bâtiment. |
| Détérioration observée | Les pièces principales, comme la cuisine, salle de bain et chambres sont en très mauvaise condition, et nécessitent une reconstruction ou rénovation complète. Il y a également la présence d'humidité élevée dans le bâtiment. |
