# COMITÉ DE DÉMOLITION

Date: 21 février 2023

2981, rue Mackay | Saint-Hubert

État du bâtiment selon le rapport de Gbi

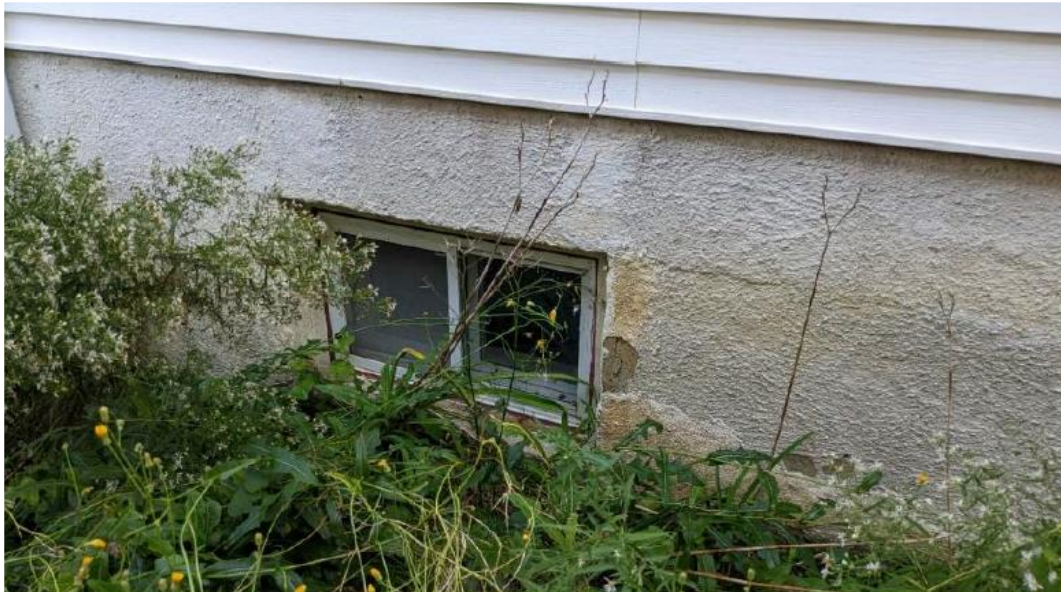
| Critères d'évaluation | Commentaires |
|---|---|
| État des principales composantes | Fondation : Présence d'effritement.<br>Extérieur: Crépi et cheminée en mauvais état.<br>Intérieur : Fissures et déformation du plafond, endommagement des tuiles de plancher, sectionnement de certains services, cuivre arraché dans les murs de certaines pièces. |

Crépi endommagé

| | Coût |
|---|---|
| Crépis | 1 500,00 \$ |

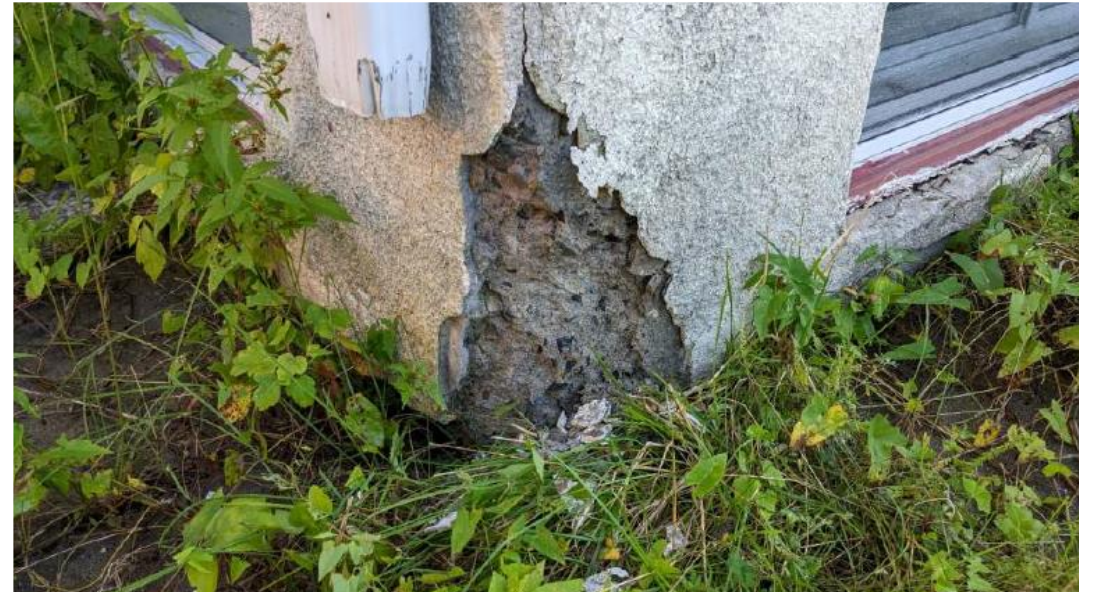
Présence d'effritement de la fondation

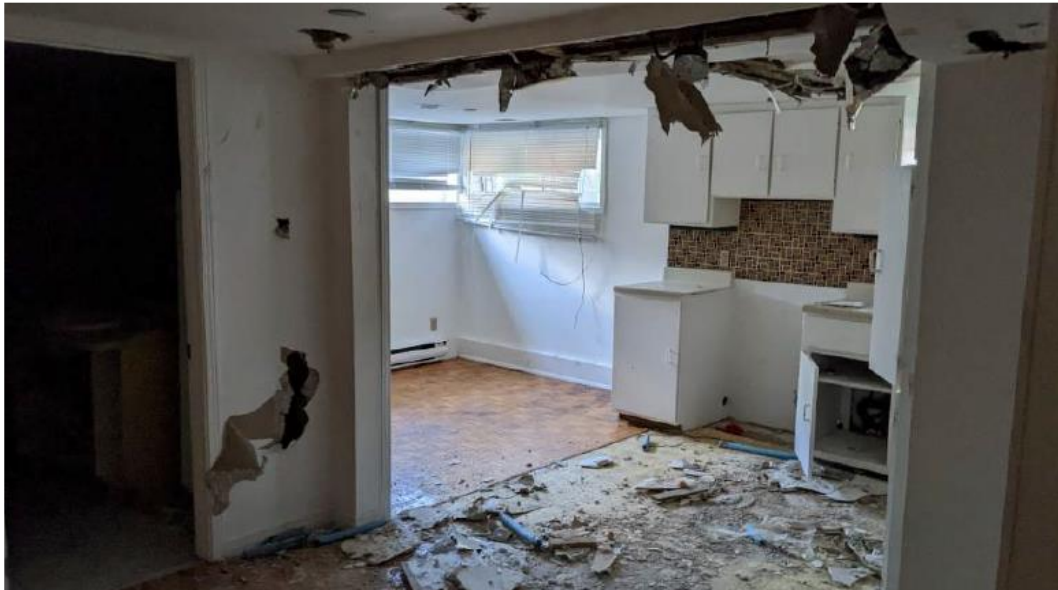
Fissure et déformation dans le plafond

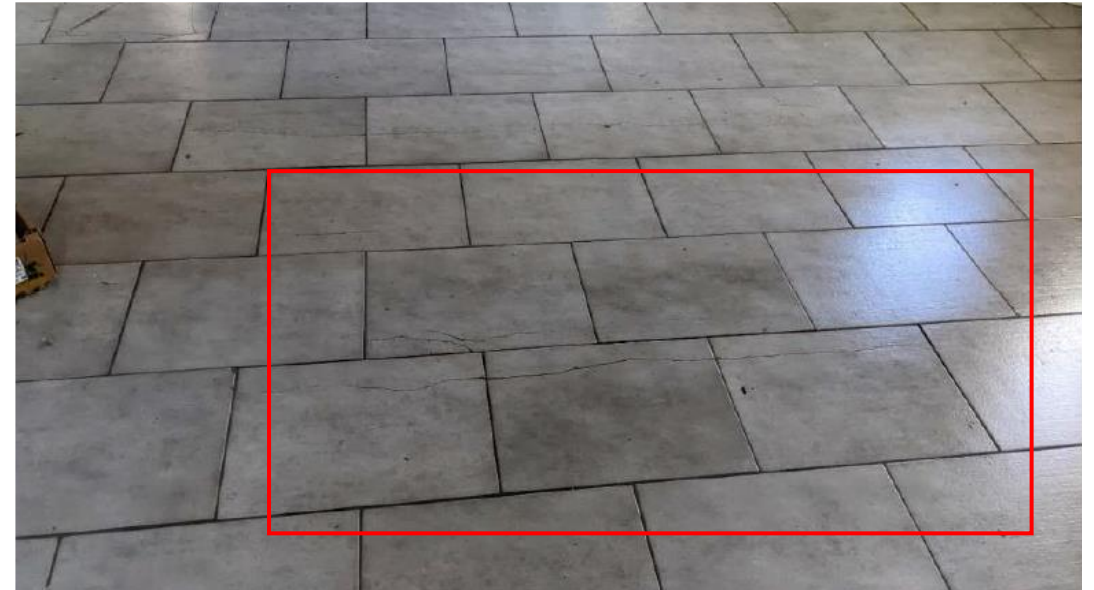
Endommagement de la céramique

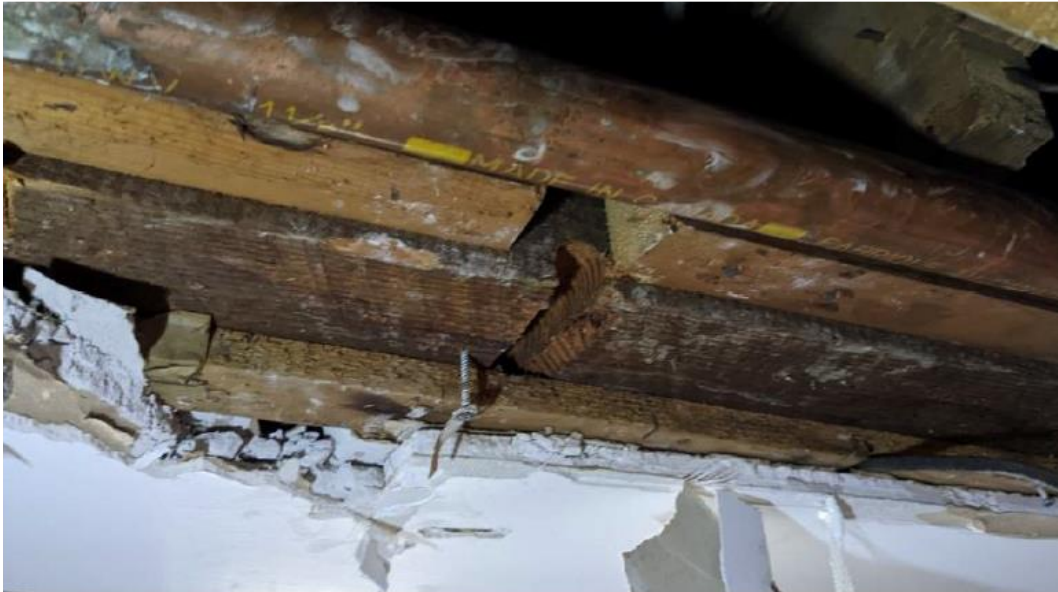
| Critères d'évaluation | Commentaires |
|---|---|
| Qualité structurale du bâtiment | Déformation du plancher, présence d'entailles aux assises des solives, solives de plancher taillées.<br>La hauteur libre à l'étage est non conforme. |

Solives de plancher taillées

| | Coût |
|---|---|
| Renfort des solives | 3 000,00 \$ |

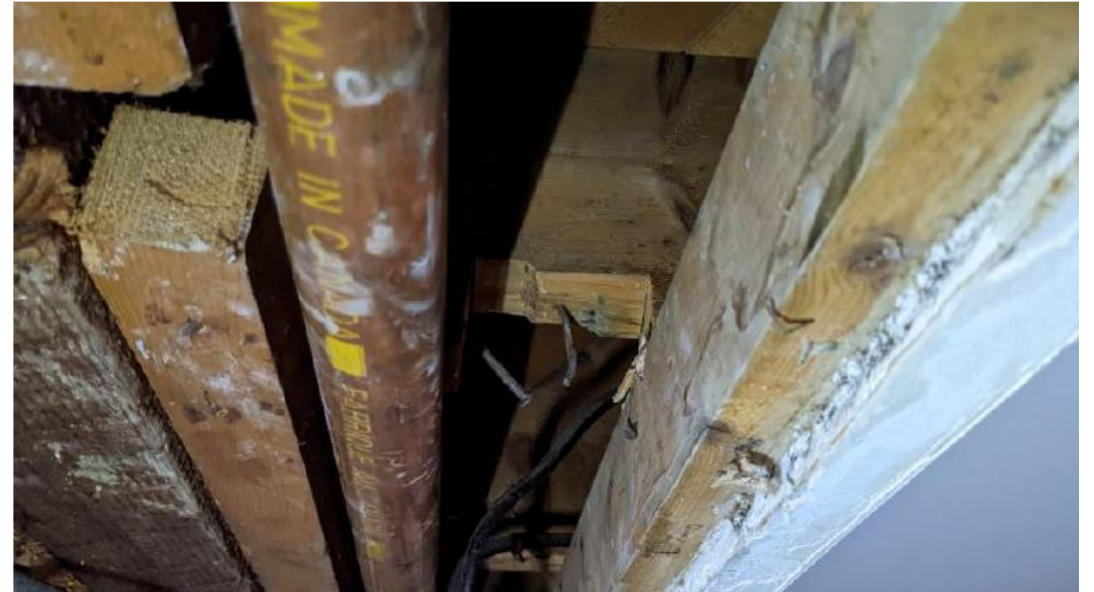
Entailles aux assises de solives

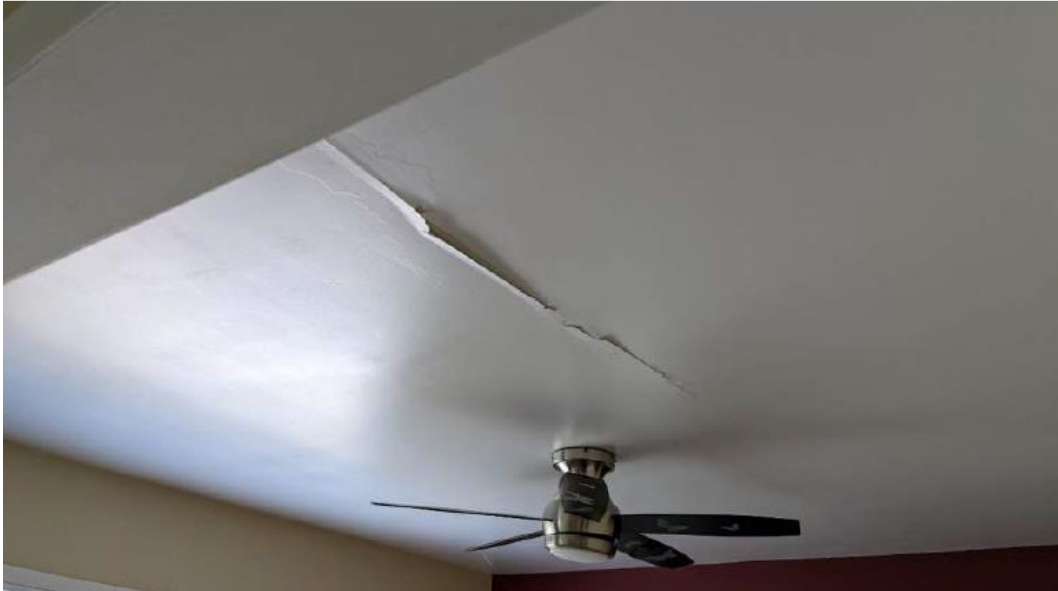
Fissure et déformation dans le plafond

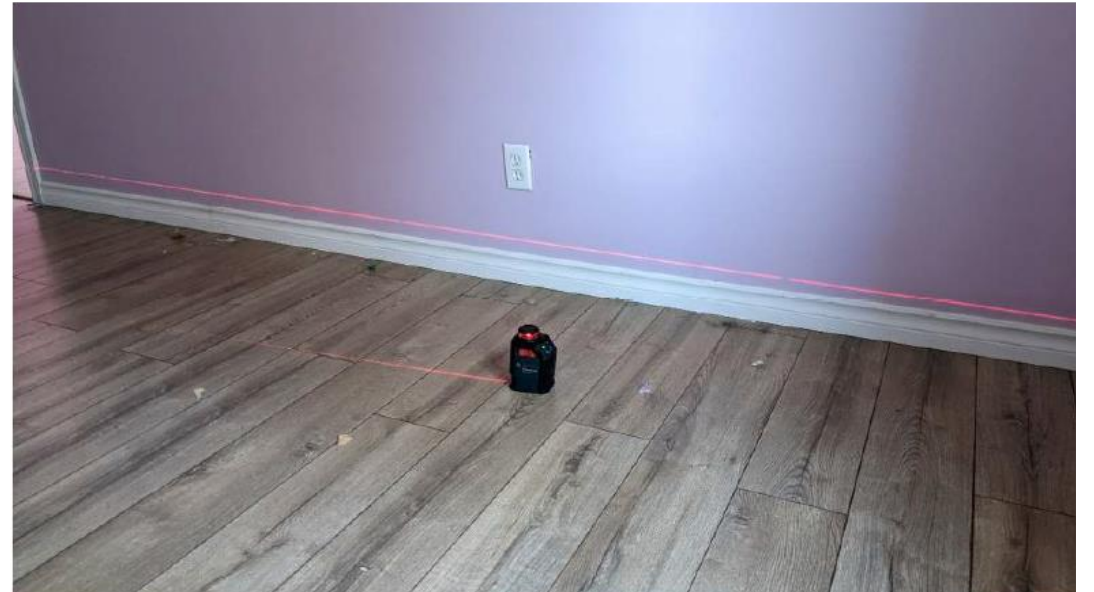
Déformation dans le plancher
