# COMITÉ DE DÉMOLITION

Date: 31 janvier 2023

309, rue Hubert | Greenfield Park

État du bâtiment selon le rapport d'Inspection Summum Inc.

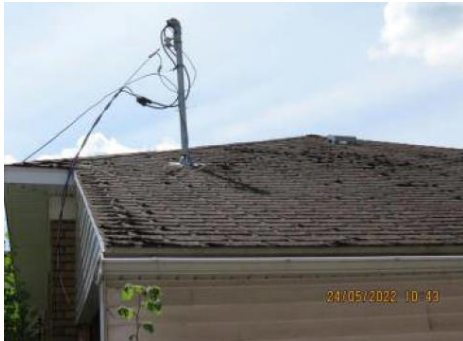
Bardeaux de toiture gondolés

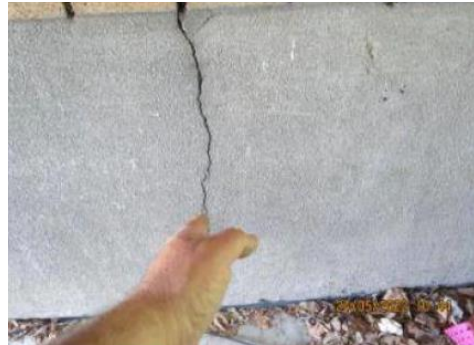
| Critères d'évaluation | Commentaires |
|---|---|
| Qualité structurale du bâtiment | Fissures qui pourraient être importantes sur la fondation;<br>Structure partiellement visible, mais aucun commentaire négatif émis. |

Fissures dans la fondation

| Critères | Coût |
|---|---|
| Fondation (réparation des fissures, nouveau drain français et membrane d'étanchéité) | 50 000\$ |

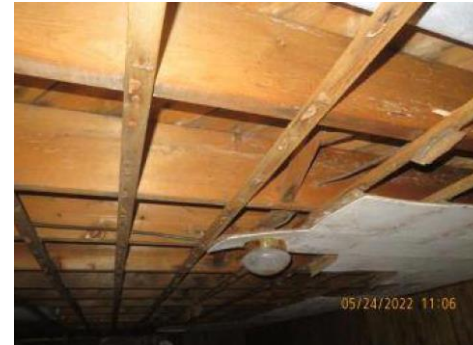
Structure exposée, sans problème apparent

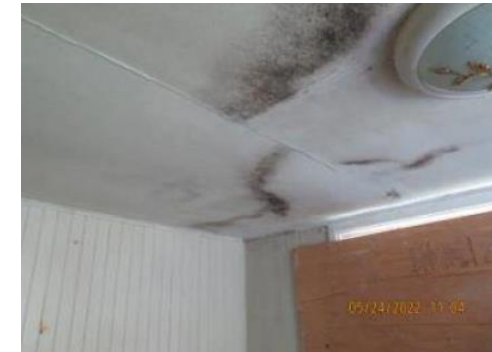
Traces de moisissures

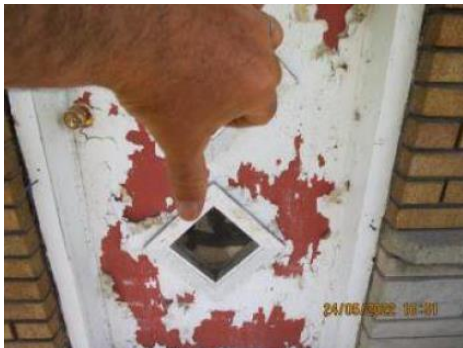
Porte en fin de vie utile

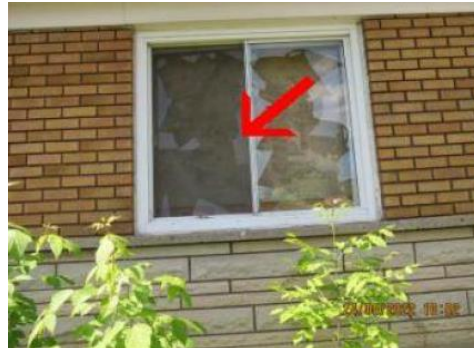
Fenêtre cassée

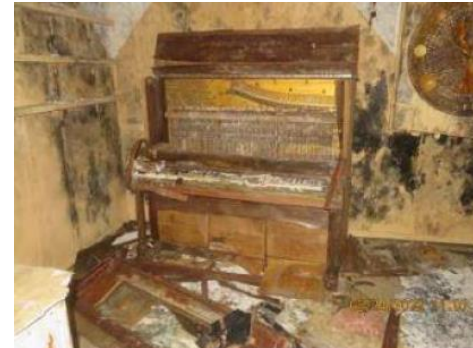
État général de l'intérieur du bâtiment

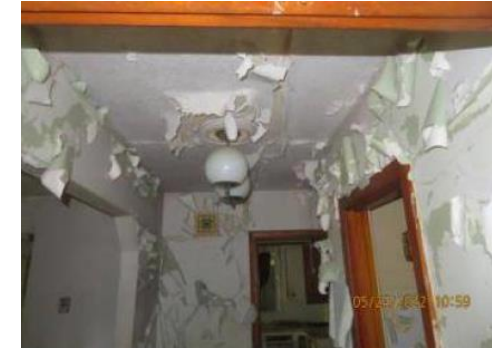
État général de l'intérieur du bâtiment
