# COMITÉ DE DÉMOLITION

30 août 2022

3306 à 3320, Grande Allée | Saint-Hubert

État du bâtiment selon le rapport d'inspection de WSP

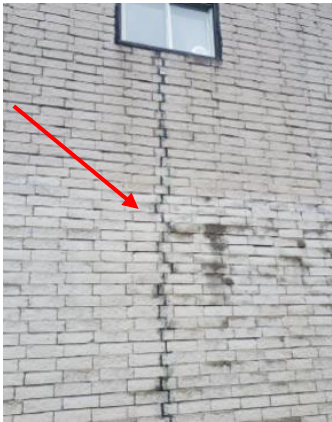
Sectionnement du mur

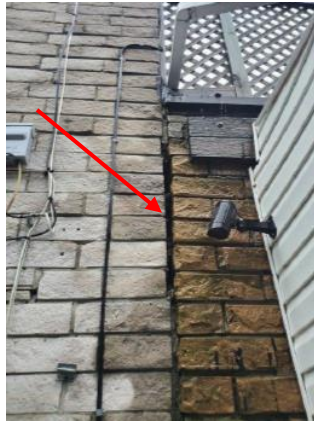
Mortier lessivé

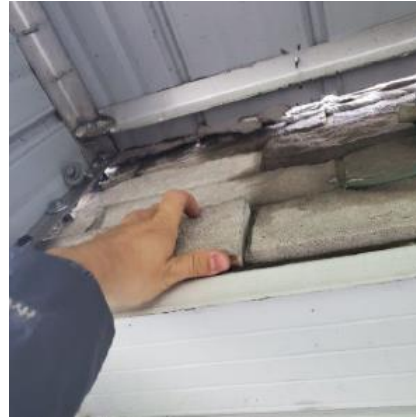
Briques extraites à la main

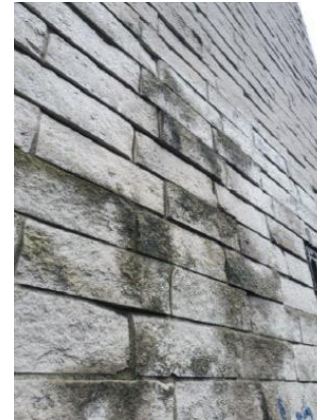
Joints creux créant de l'accumulation d'eau

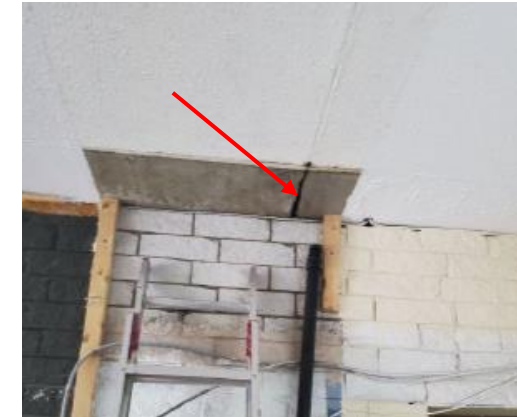
Dégradation d'un joint entre deux panneaux de béton

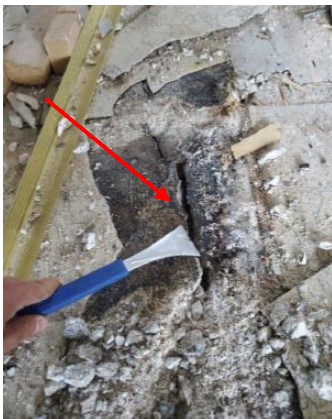
Fissure de la dalle de sol

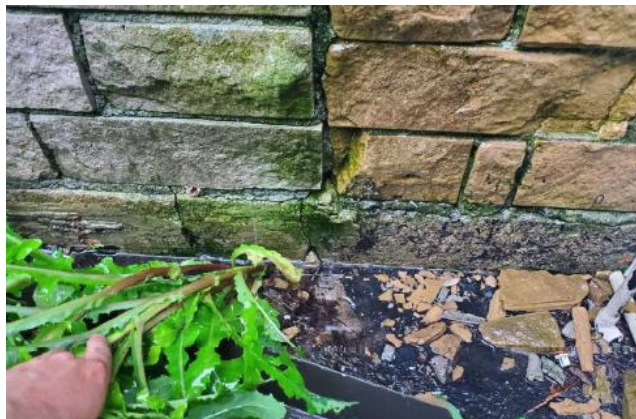
Fondation fissurée et éclat de béton

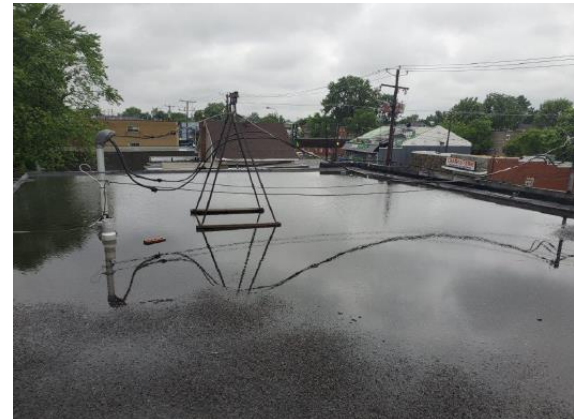
Accumulation d'eau sur la toiture

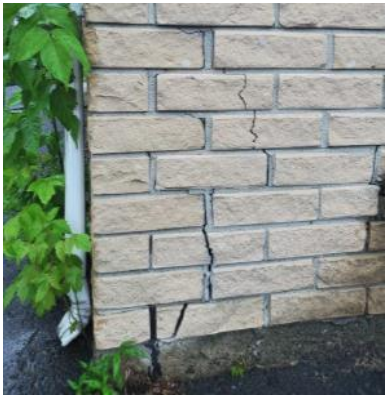
Fissure structurale

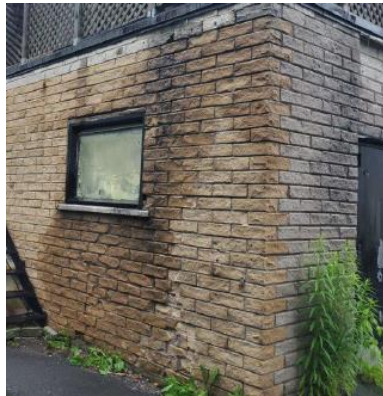
Écaillage de la brique

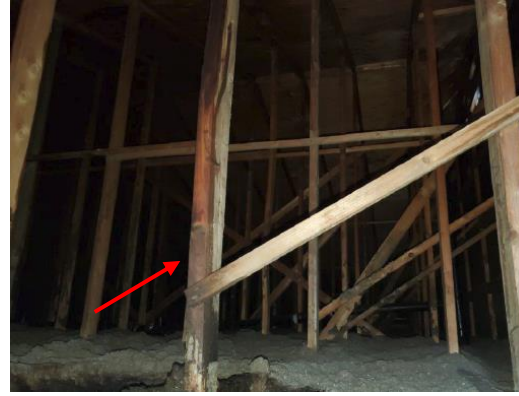
Trace d'écoulement d'eau sur les montants de bois

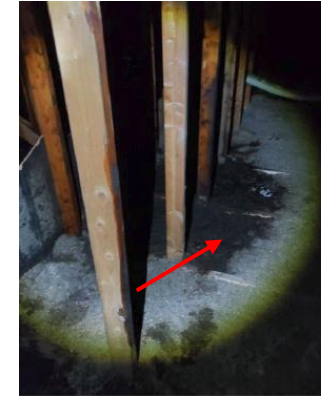
Trace d'accumulation d'eau dans le comble

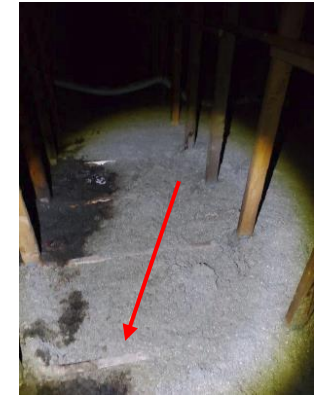
Structure de toiture qui semble être uniquement sur la toiture plate

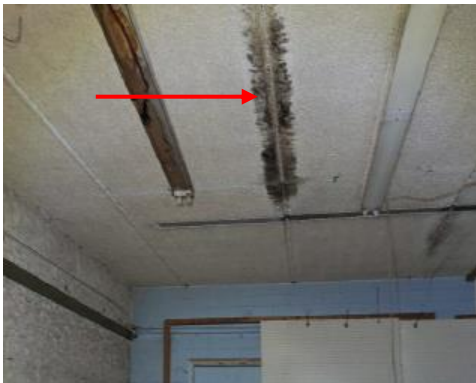
Trace d'eau et de moisissures au plafond

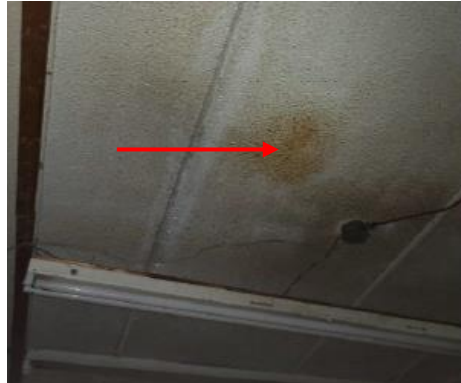
Trace d'eau et de moisissures au plafond

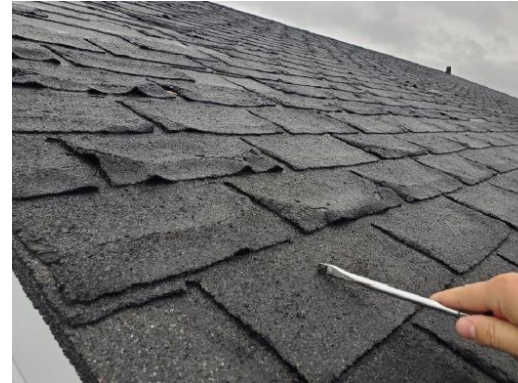
Dégradation avancée des bardeaux

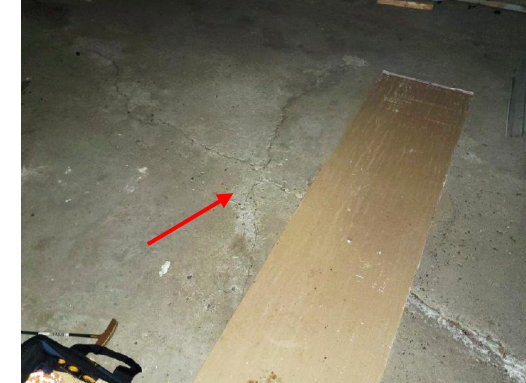
Fissure et gonflement de la dalle de béton

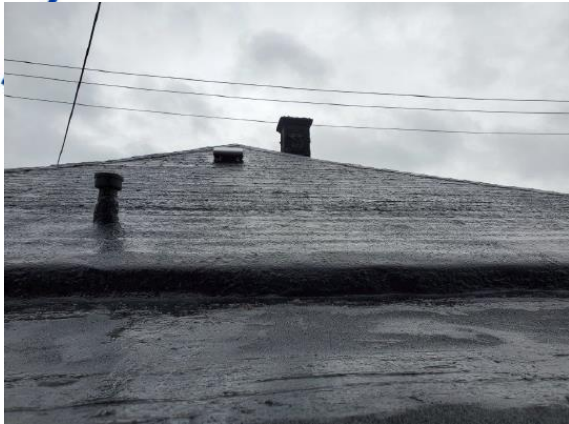
Toiture défectuelle en fin de vie utile

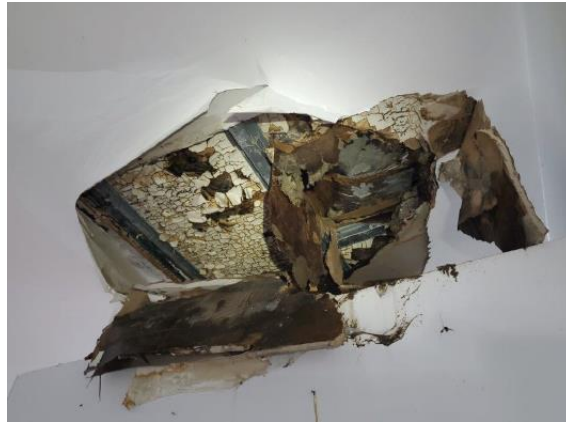
Pourriture du bois du comble

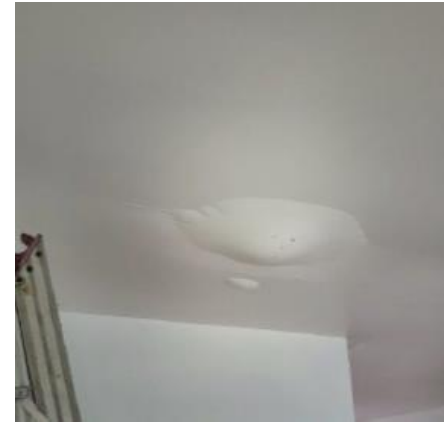
Accumulation d'eau dans le comble

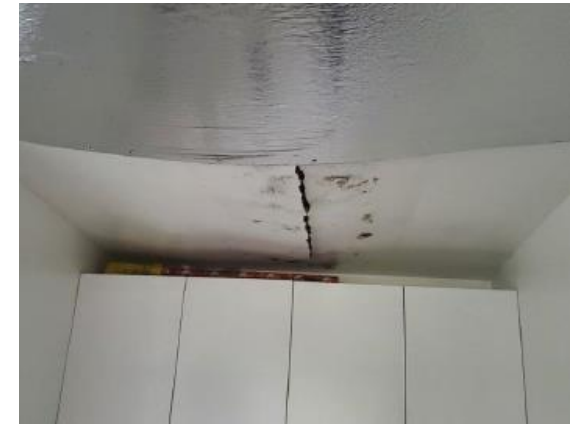
Infiltration d'eau et possiblement de la pourriture dans le bois

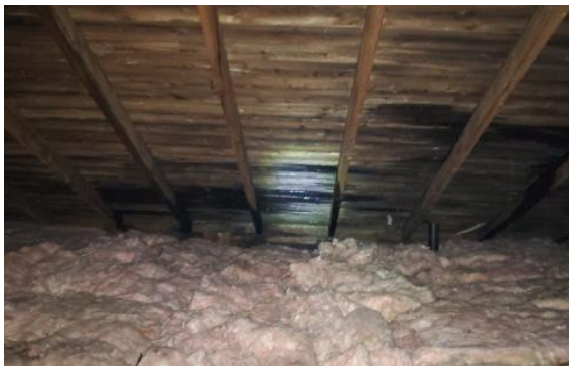
Toiture défectuelle en fin de vie utile

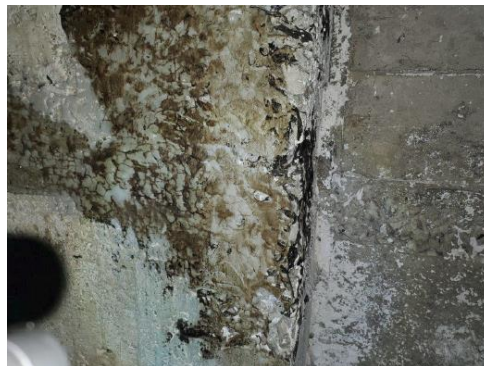
« Nids d'abeilles » à multiples endroits sur la fondation

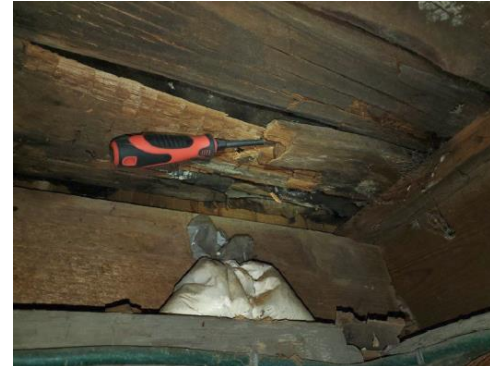
Pourriture à de multiples endroits sur la structure de plancher

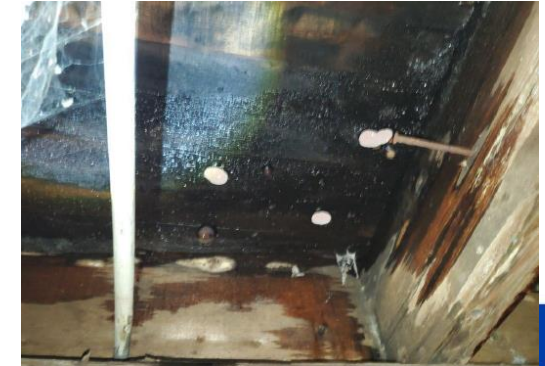
Moississures et champignons sur la structure de plancher
