# COMITÉ DE DÉMOLITION

Date: 26 mars 2024

3443, rue Mackay | Saint-Hubert

État du bâtiment selon le rapport de Gbi

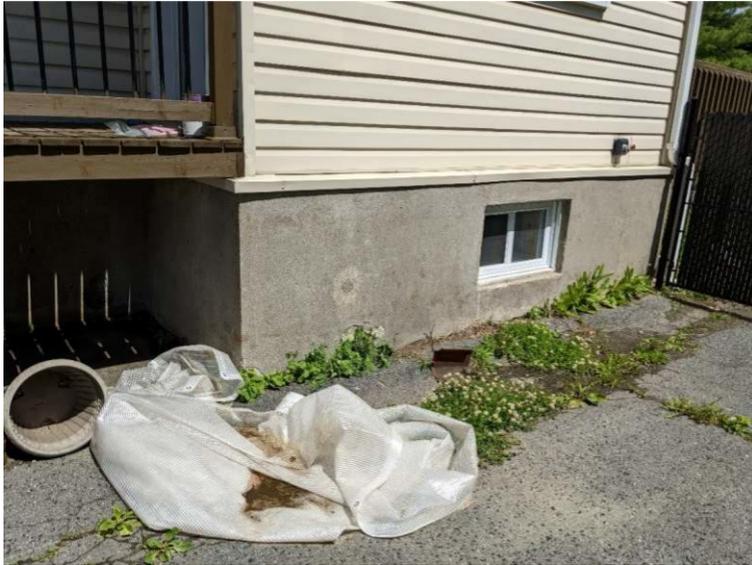
Projection du béton par rapport à l'enveloppe

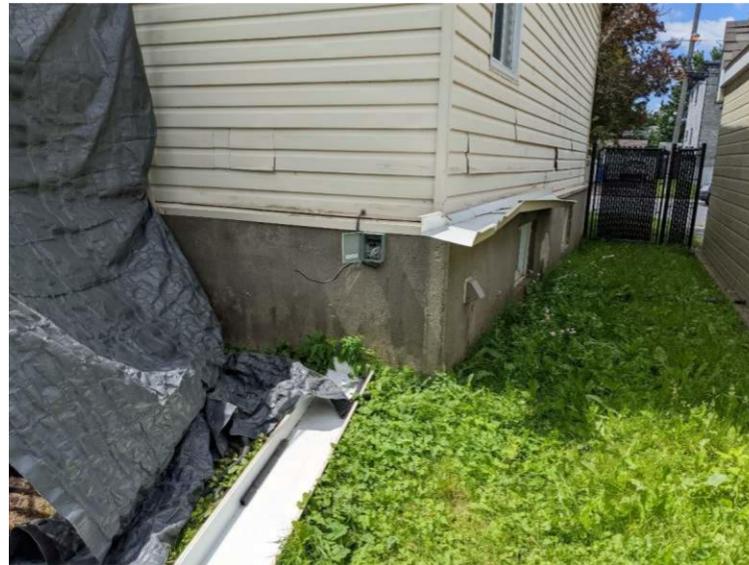
Solin remplacé par une tôle de manière artisanale

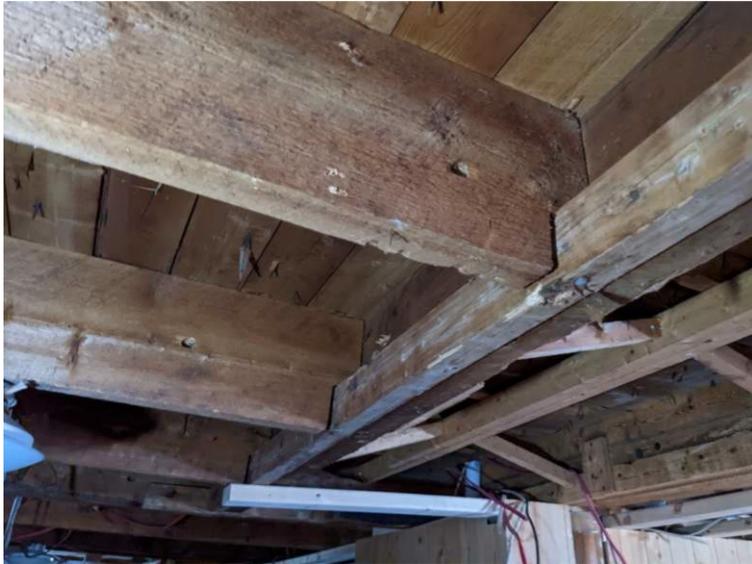
Fixation non-conforme de la lambourde

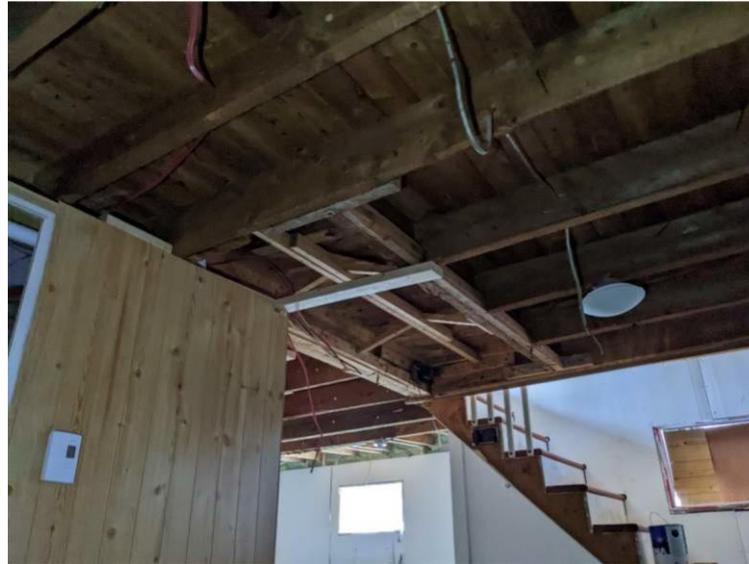
Obturation non-conforme de l'ouverture au plancher

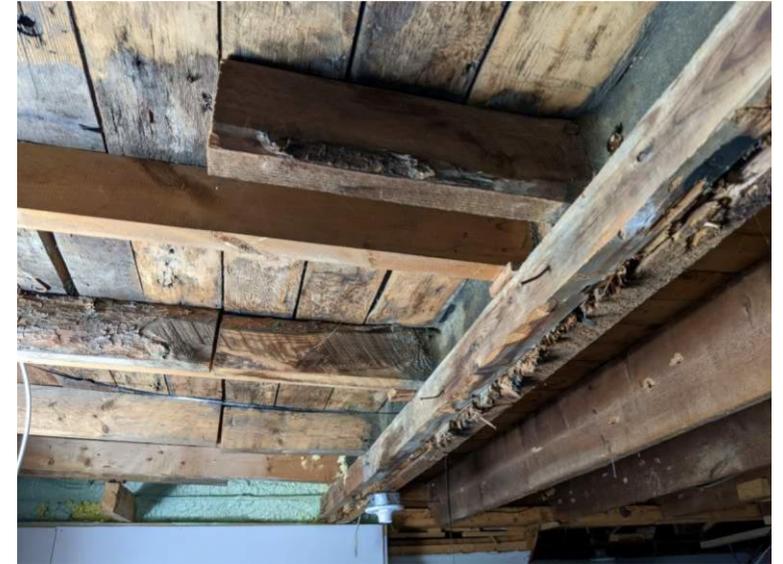
Structure de plancher non-conforme sous le vestibule

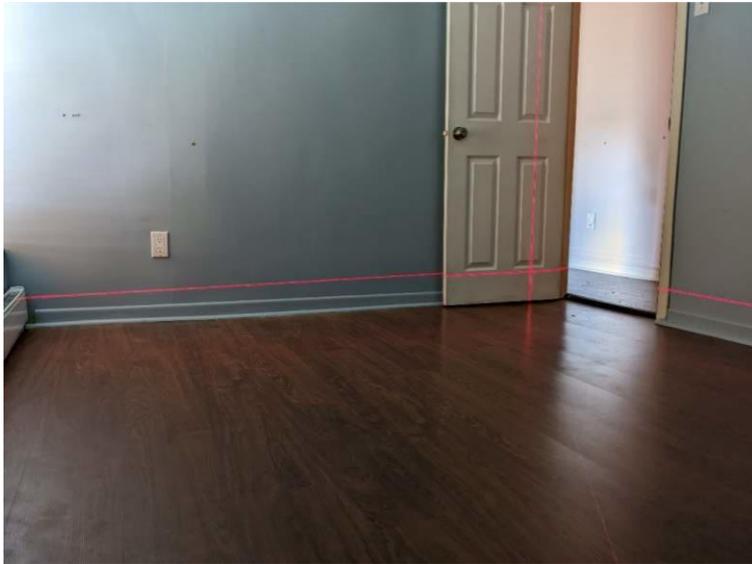
Flèche importante vers le mur porteur intérieur

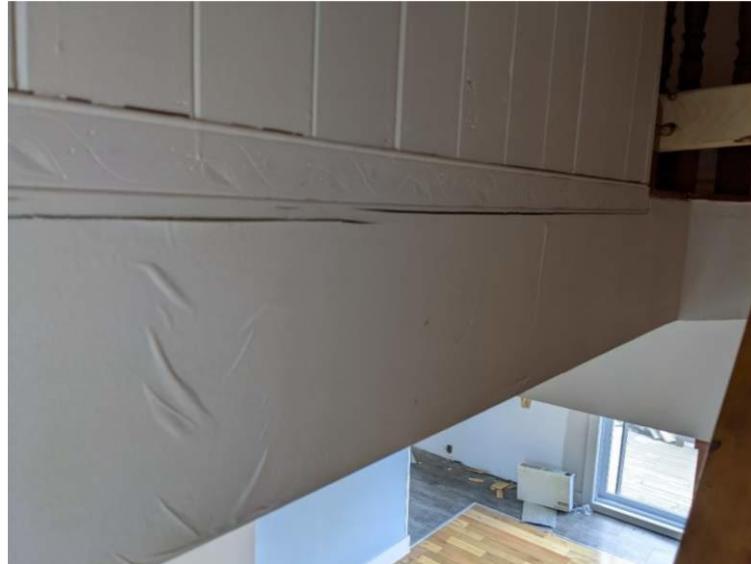
Fissuration à l'interface entre la solive et le platelage

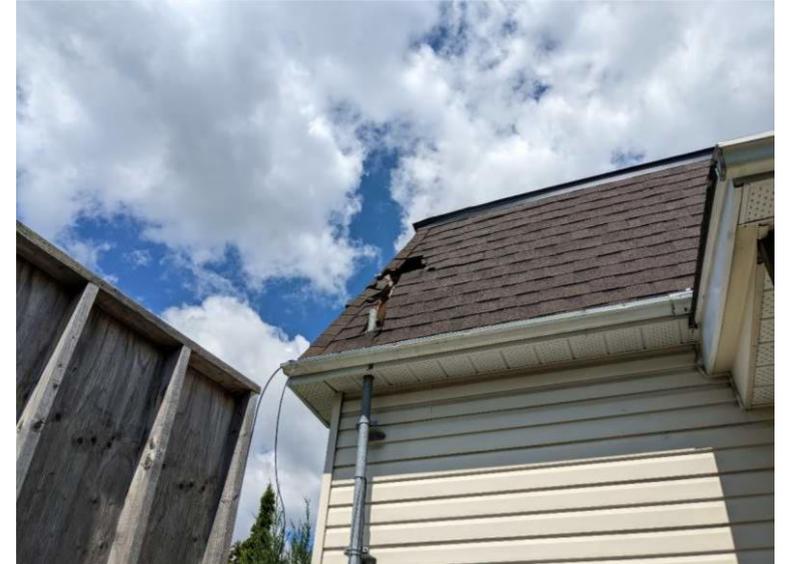
Trou dans le toit
