# COMITÉ DE DÉMOLITION

Date: 31 mars 2026

37, rue King-Edward

37, rue King-Edward, Greenfield Park

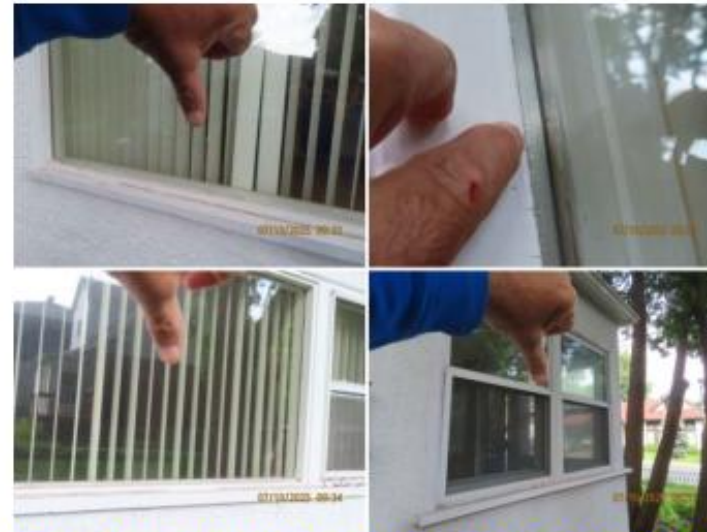
Certaines fenêtres n'ont pas été remplacées et sont vieilles et approchent la fin de leur vie utile.

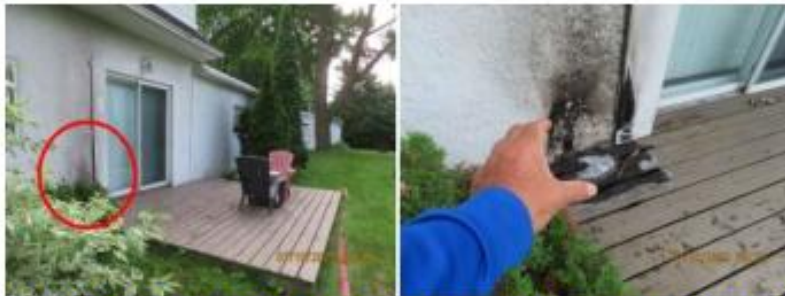
Une portion de la surface du mur est endommagée par ce qui semble un incendie causé par une prise de courant.

- Prévoir un budget pour la réparation du revêtement extérieur, de l'ossature de bois (structure), du pare-intempérie, de l'isolation et possiblement du pare-vapeur ainsi que le remplacement de la prise de courant.
- Une portion de la terrasse de bois devra être remplacée.

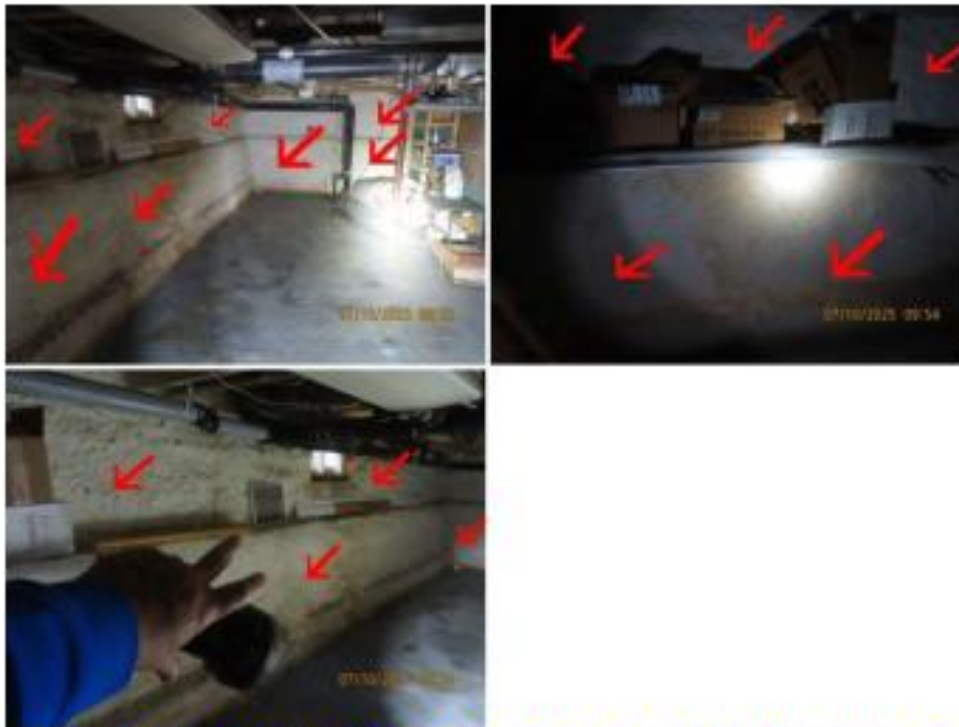
- La fondation n'est pas visible. Toutes les surfaces de la fondation sont recouvertes par un isolant. Des défauts cachés, non relatés dans le présent rapport, peuvent exister derrière l'isolant.

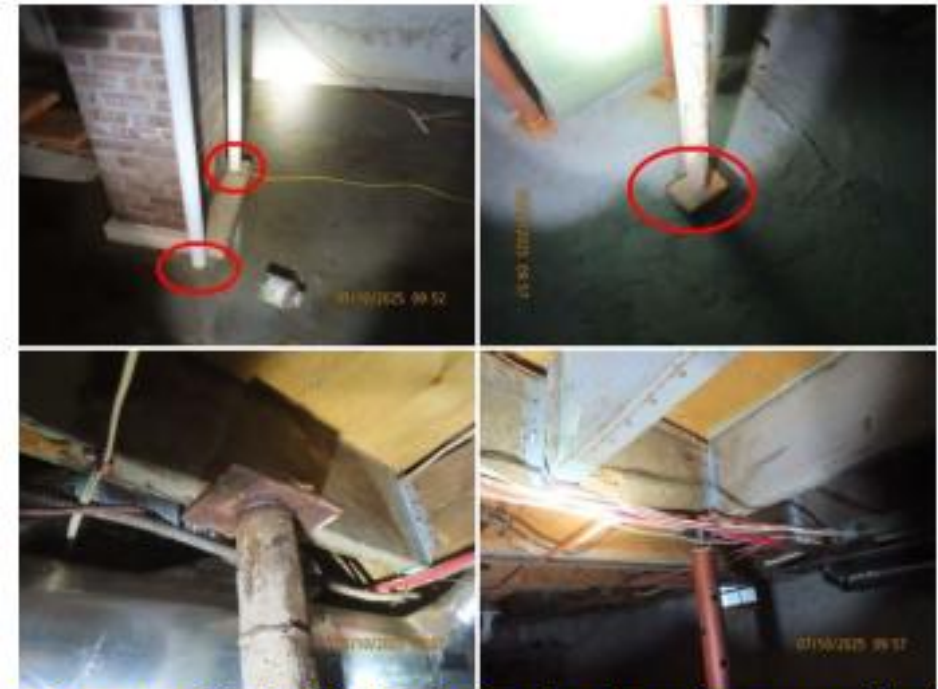
- Aucune semelle n'a été observée sous la plupart des poteaux. Une semelle est nécessaire pour distribuer la charge que soutient le poteau.

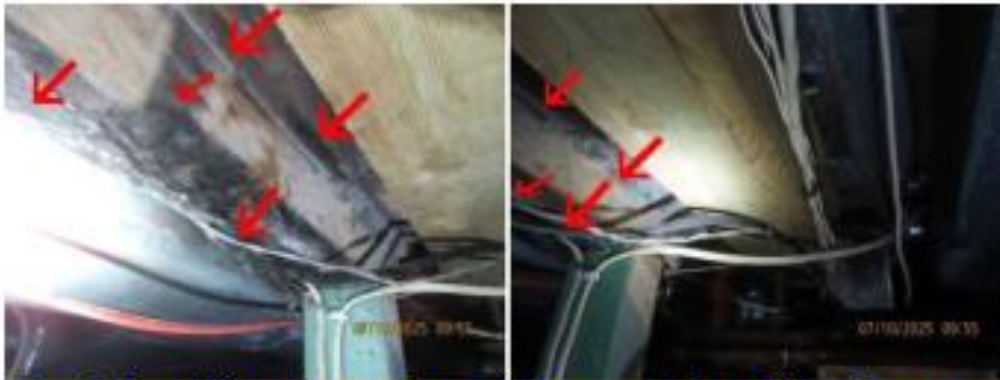
- Des indices démontrent qu'il y a déjà eu un début de feu dans cette maison. Nous vous recommandons d'obtenir du propriétaire vendeur la date du sinistre, le rapport du sinistre et le rapport détaillé des travaux effectués et acceptés par l'ajusteur en sinistre et de faire évaluer le dossier par un expert en sinistre si des anomalies sont décelées.

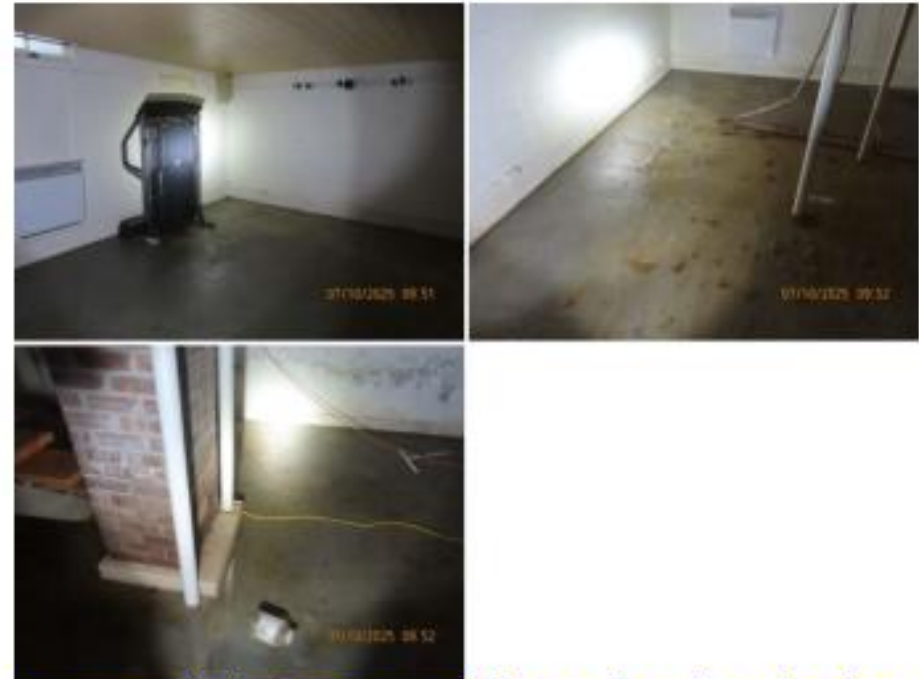
Au moment de l'inspection, une infiltration d'eau était observée au sous-sol. La présence d'eau a été clairement constatée.

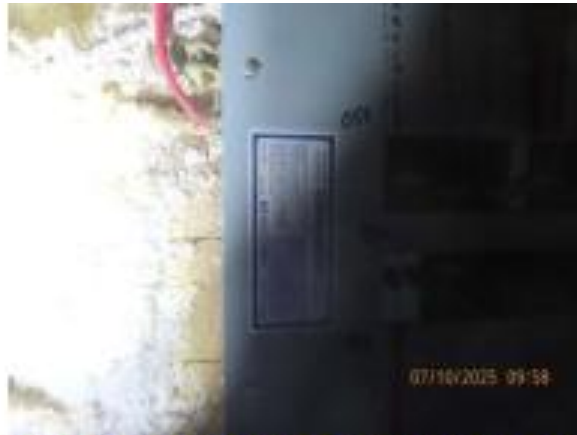
Historiquement, les panneaux Commander ont été largement distribués et installés dans de nombreux foyers. Cependant, au fil du temps, des rapports ont démontré une fiabilité questionable, avec un nombre inquiétant d'incidents liés à des défaillances de ces systèmes. Le vieillissement et la détérioration augmentent les risques, tandis que la discontinuation des pièces rend leur réparation et leur maintenance de plus en plus difficile.

- En conclusion, la décision du remplacement d'un panneau électrique doit être prise par un maître électricien et par conséquent est une opération qui doit être réalisée par un professionnel certifié. Ce dernier évaluera votre installation et vous proposera la meilleure solution pour assurer la sécurité et la conformité de votre système électrique.

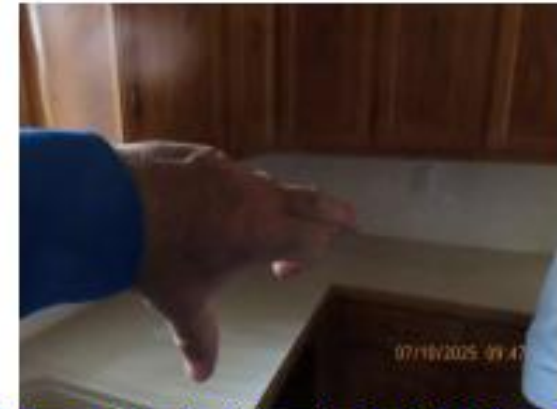
Prise non DDFT. Toute prise située à moins de 1.5 M d'une source d'eau, tel un évier, d'une baignoire ou d'une cabine de douche doit être protégée par un DDFT.

- Installer une prise DDFT là ou requis.

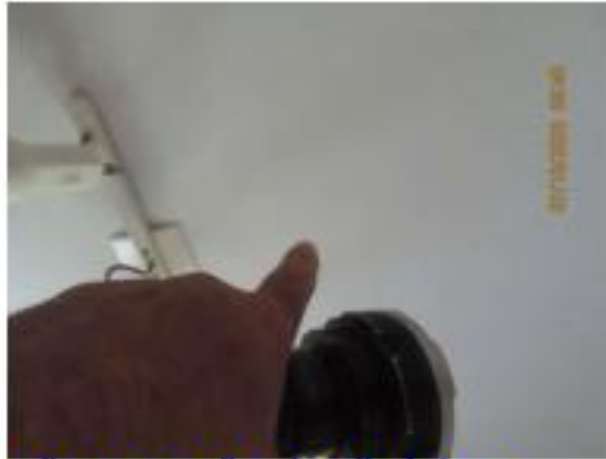
Aucun ventilateur d'extraction d'air de salle de bain.

- Installer un ventilateur d'extraction d'air dans la salle de bain avec évacuation à l'extérieur.
- L'installation d'un clapet métallique directement sur le mur extérieur.

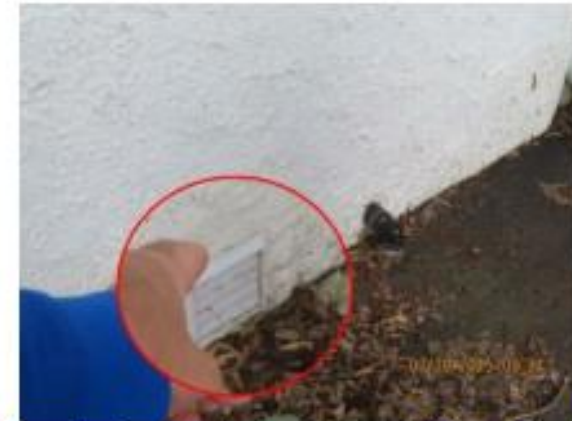
- La proximité de certains clapets par rapport à la surface horizontale est propice aux intrusions. Si possible, installer une protection contre les intrusions de vermines aux clapets là ou nécessaire.

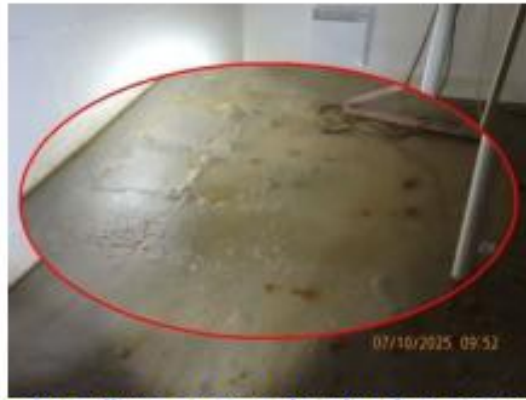
- Lors de l'inspection d'une section du plancher au sous-sol, la dalle (surface horizontale) peinte de gris était mouillée en raison d'une infiltration d'eau. Sous toutes réserves, il semble que la surface soit constituée de dalles de béton posées sur la terre, comme l'indiquent des cernes jaunâtres observés. Il est donc recommandé de vérifier la composition de cette surface et de prévoir d'éventuels travaux importants si nécessaire.

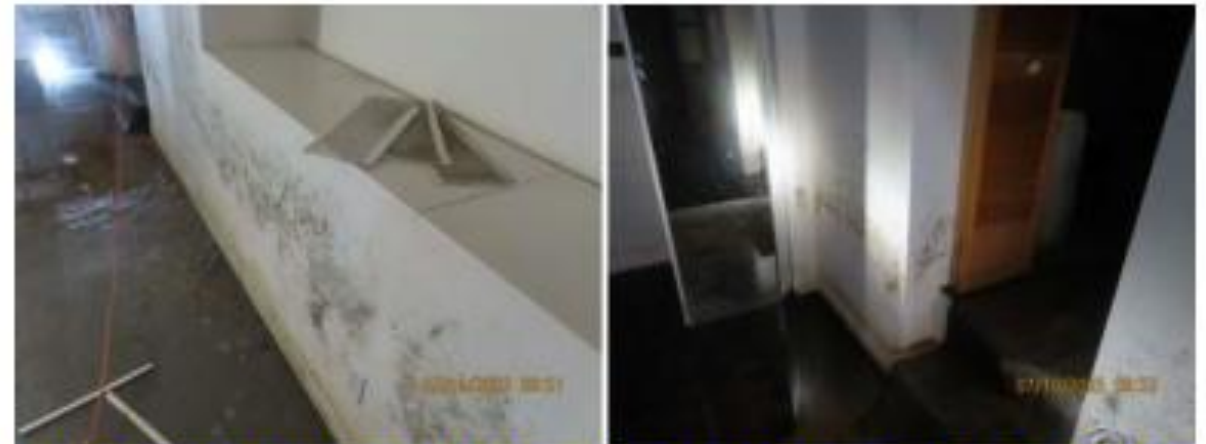
La présence d'humidité élevée a été détectée sur la plupart des composantes observables dans l'espace sous-sol. Des traces d'apparence de moisissures ont également été observées.

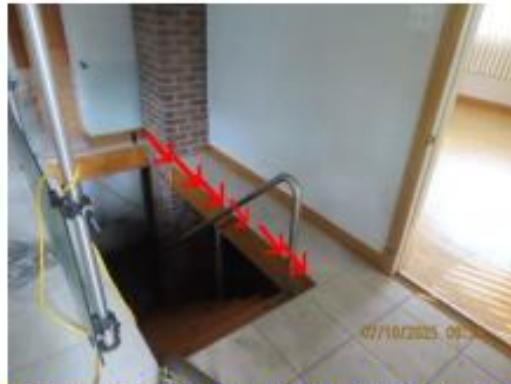
- Garde-corps manquant dans le haut du puits de l'escalier : installer un garde-corps pour sécuriser le passage.

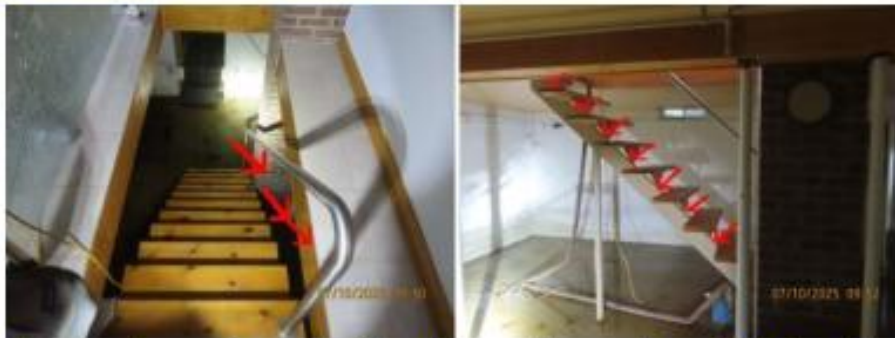
- Les contremarches de l'escalier sont ouvertes. Installer des contremarches pour fermer les ouvertures des contremarches.
