COMITÉ DE DÉMOLITION

Date: 27 juin 2023

3700, rue Park | Saint-Hubert

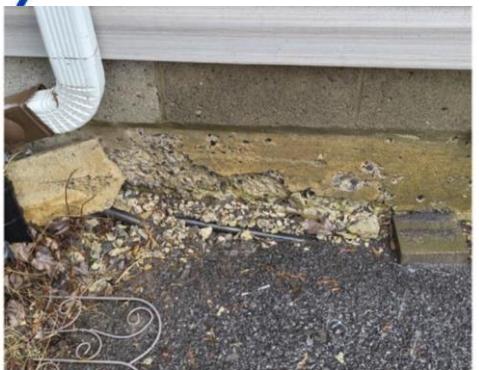
Photo 2 : Agrégats exposés sur le mur de fondation.

Fondations	
Réparation et étanchéisation des murs de fondation. Construction des murs de soutènement et d'une descente de sous-sol en béton incluant la protection au gel des fondations avec isolant rigide et drainage. Inclus excavation et remblai.	40 000\$
Rez-de-chaussée	
Remplacement des solives de plancher désuettes et des sections de plancher affaiblies	8 000\$
Murs extérieurs	
Remplacement des planches de plafond mural extérieur par un OSB 7/16"	20 000\$
Total estimé :	68 000\$

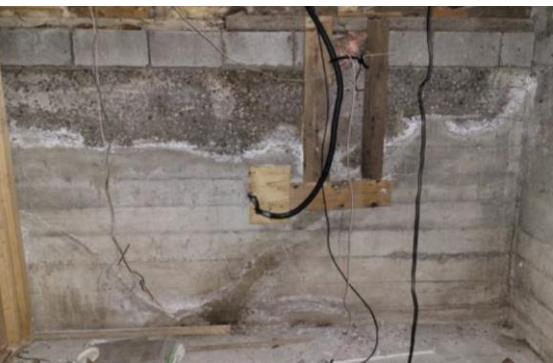
Photo 3 : Agrégats exposés, efflorescence et dépôts de calcium sur le mur de fondation.

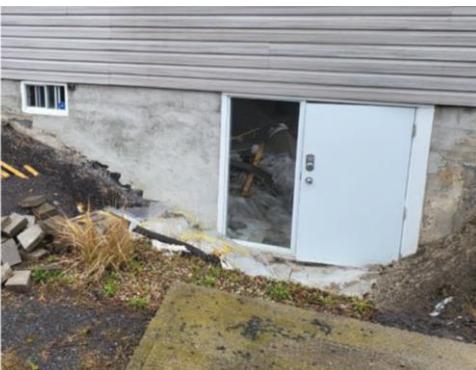
Photo 4 : Descente de sous-sol sans mur de soutènement.

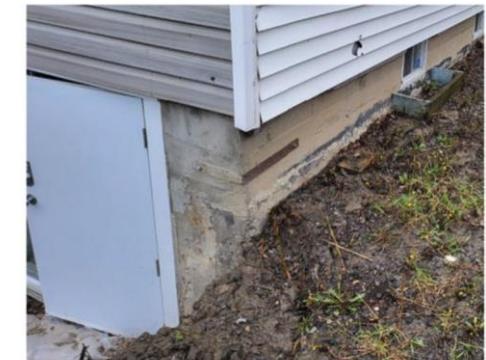
Photo 5 : Coin du mur de fondation abimé et attache métallique rouillée.

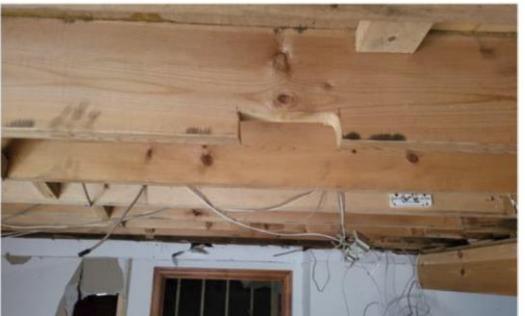
Photo 6 : Solive entaillé en dessous près du centre de la portée.

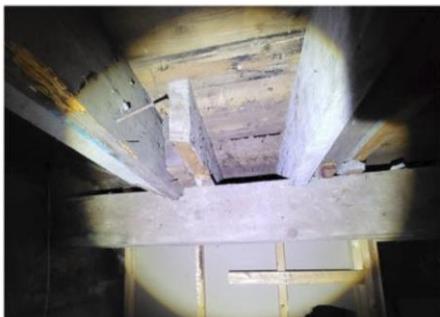
Photo 7 : Solives d'origine fendues et entaillées à l'appui.

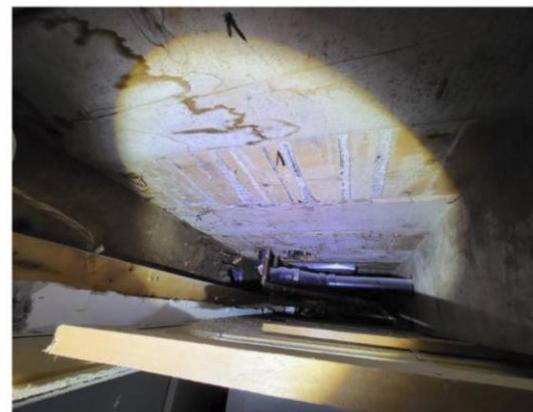
Photo 8 : Plancher sous la cuisine.

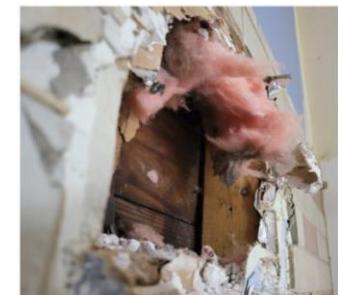
Photo 9 : Planches de plafond mural noircies et humides.
