# COMITÉ DE DÉMOLITION

Date: 25 avril 2023

3920, rue Adélaïde | Saint-Hubert

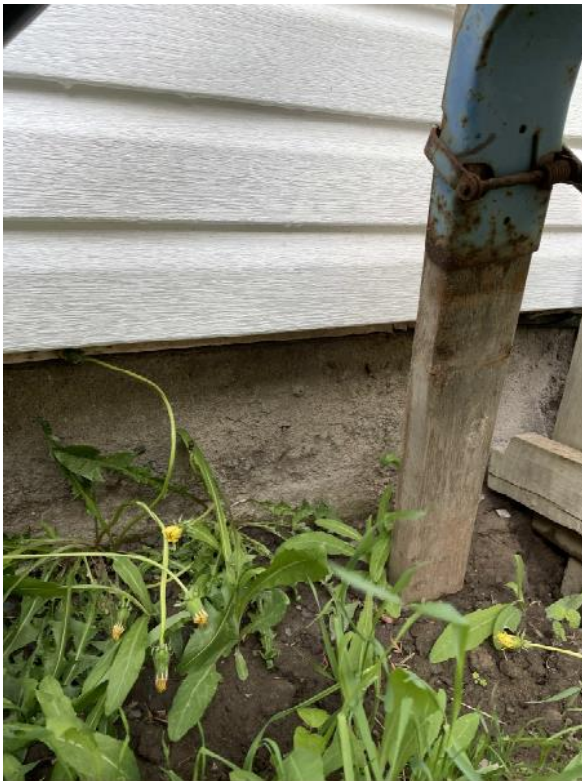
Effritement de la fondation

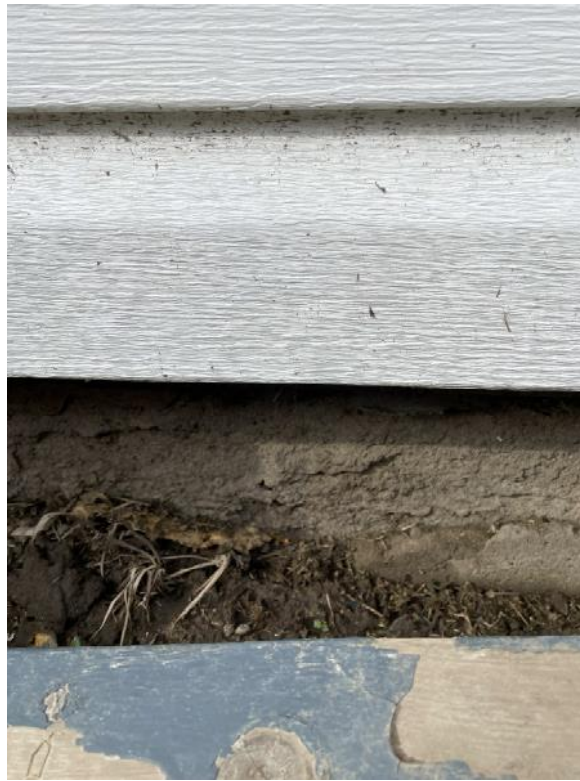
Effritement de la fondation

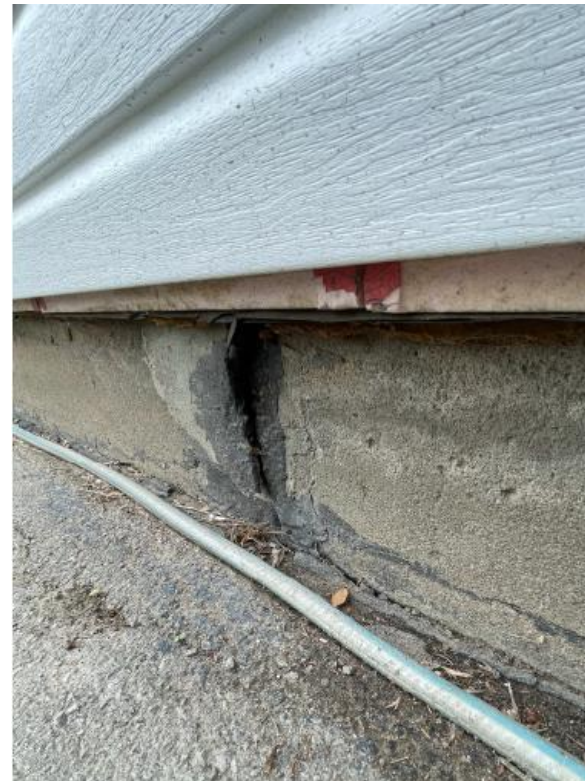
Fissure dans la fondation

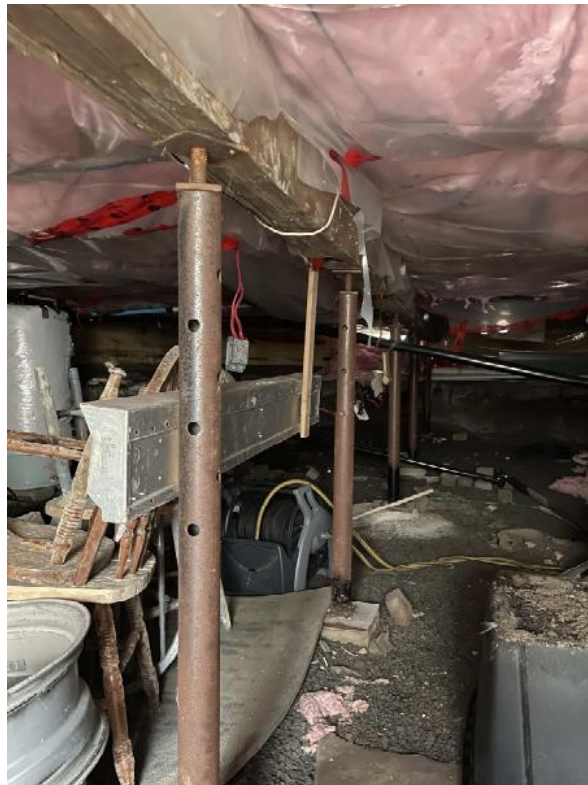
Base de béton sous semelle  
sous-dimensionné

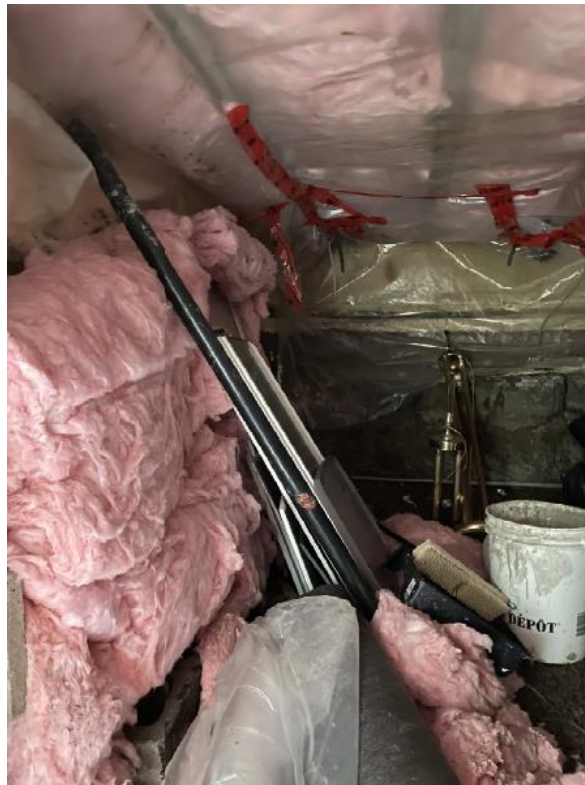
Effritement de la fondation  
(intérieur)

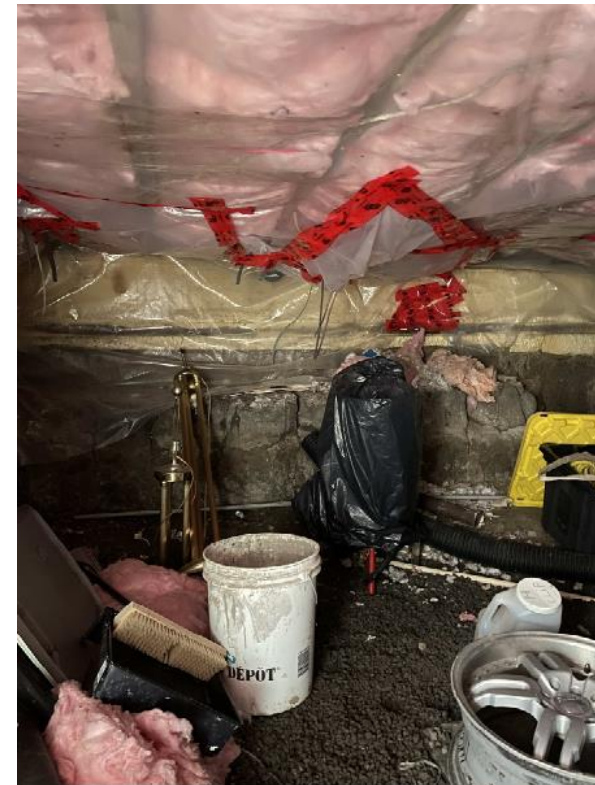
Fondation composée de grosses  
roches qui se détachent

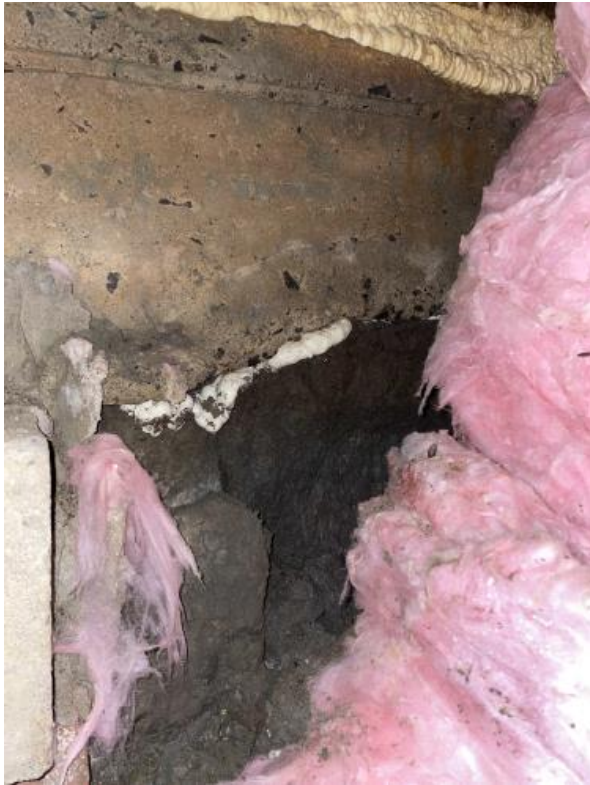
Absence de semelle sous le mur de fondation

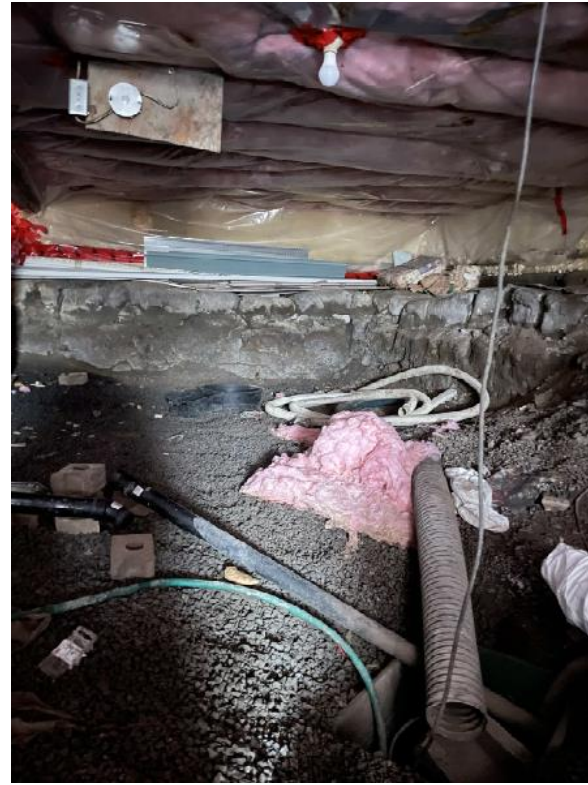
Absence de semelle sous le mur de fondation
