COMITÉ DE DÉMOLITION

15 décembre 2022

3986, rue Paquette | Saint-Hubert

État du bâtiment selon le rapport d'Inspection Summun Inc.

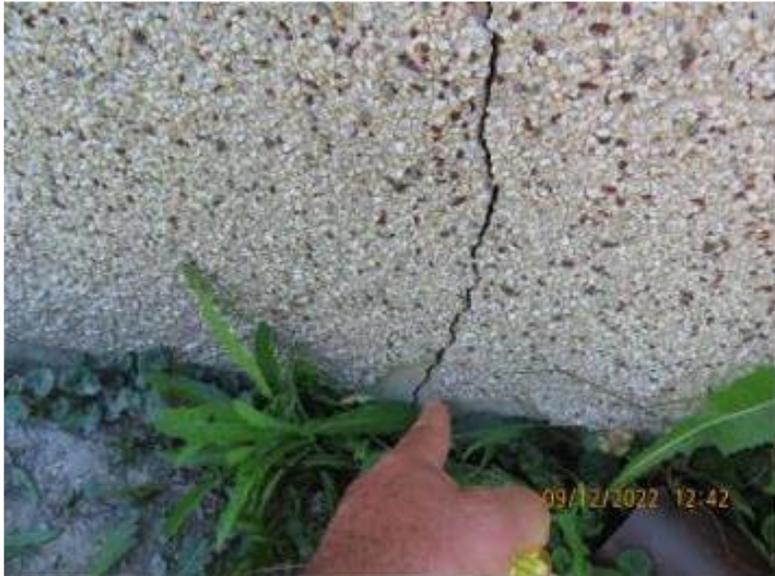
Présence de fissure dans la fondation

Critères	Coût
Démolition	50 000 \$
Fondation : Décontamination suite aux infiltrations d'eau, réparation des fissures et du crépi, pose d'un nouveau drain français et d'une membrane d'étanchéité	50 000 \$
Structure : Vérification de l'ossature de bois et corrections	5 000 \$
Restauration extérieure : Fenestration, revêtement extérieur	60 000 \$
Restauration intérieure : Refaire l'intérieur	199 000 \$
Total	364 000 \$

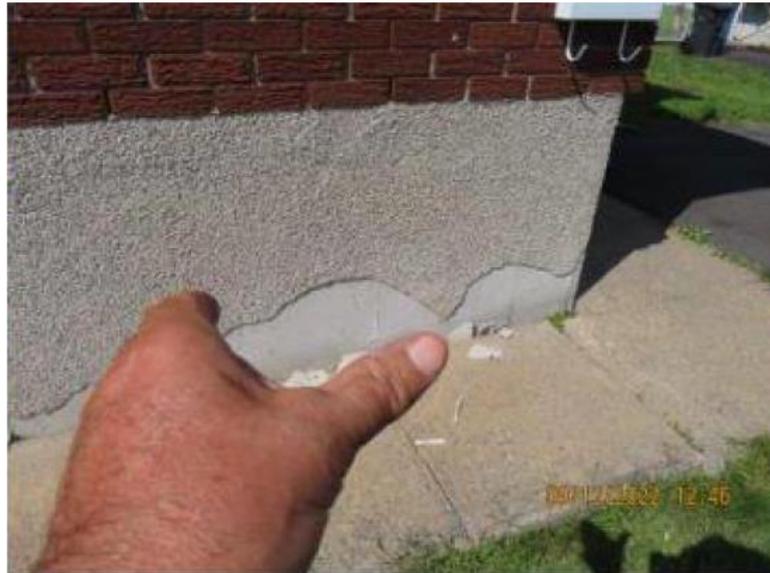
Crépi endommagé

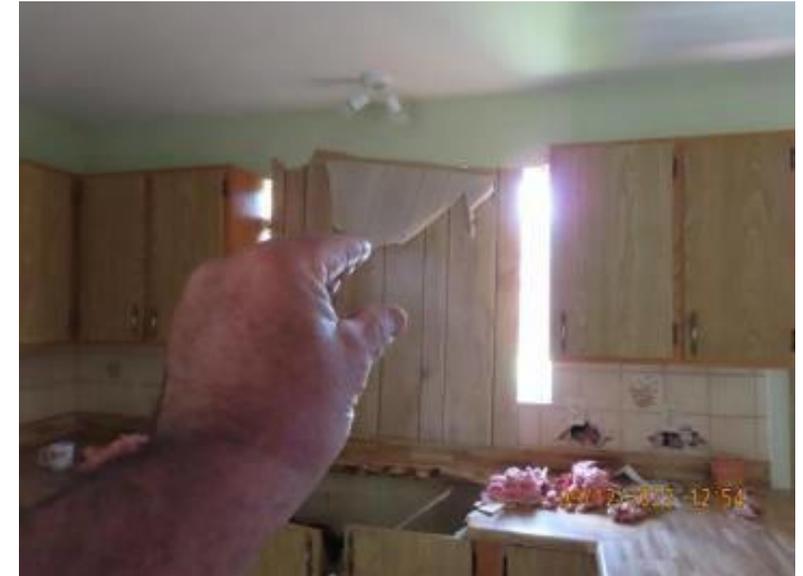
Fenêtre manquante

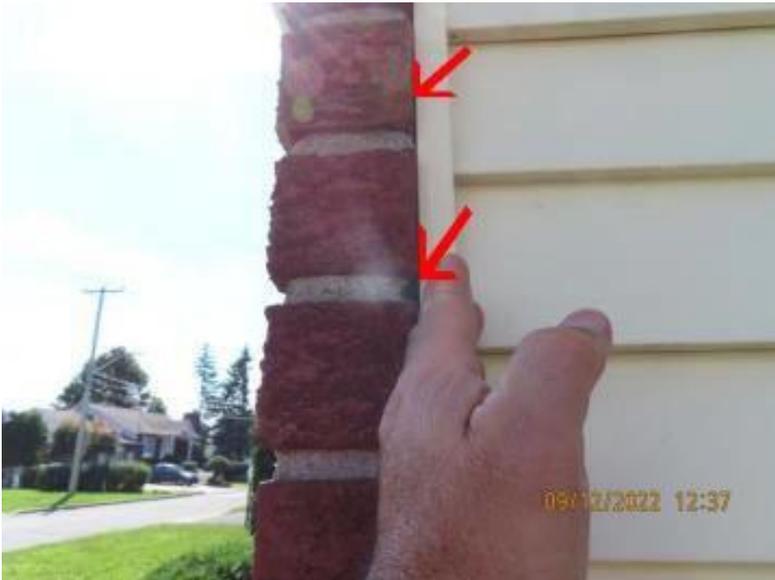
Joint de calfeutrage absent

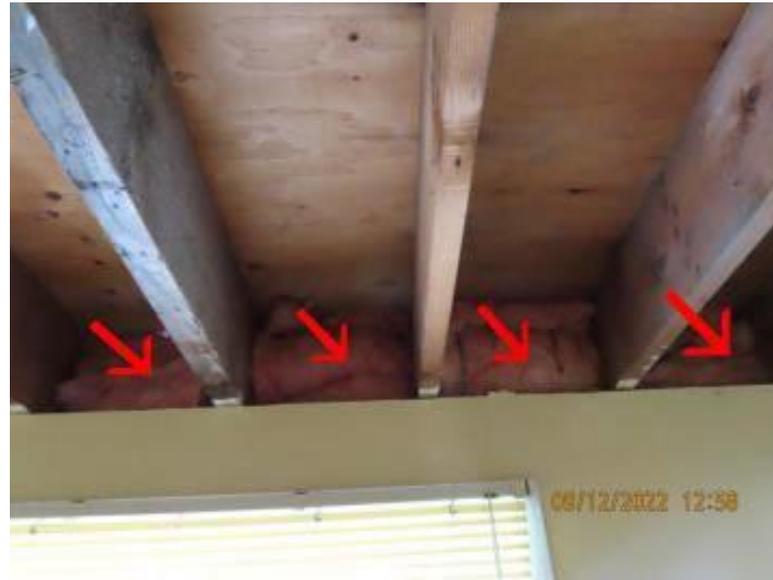
Pare-vapeur manquant

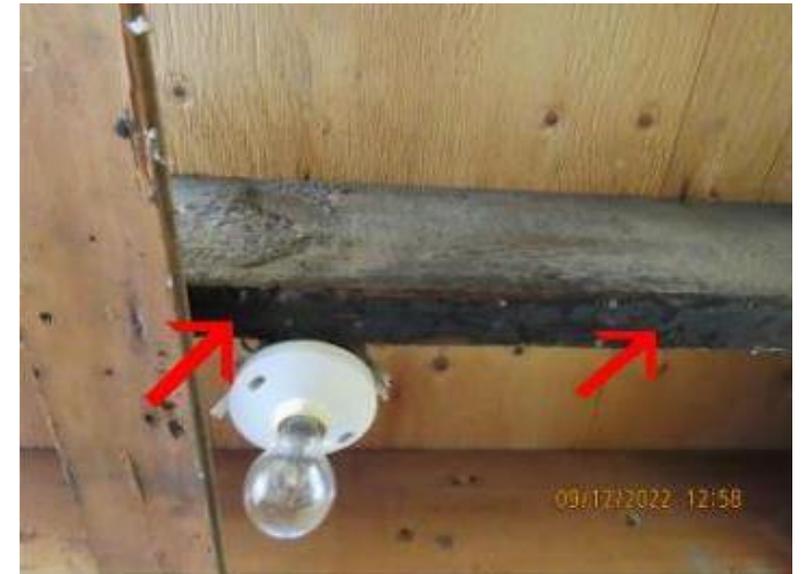
Indice démontrant un feu
