# COMITÉ DE DÉMOLITION

**Direction de l'aménagement et de l'urbanisme**

12 juillet 2022

50, rue King-Edward | Le Moyne

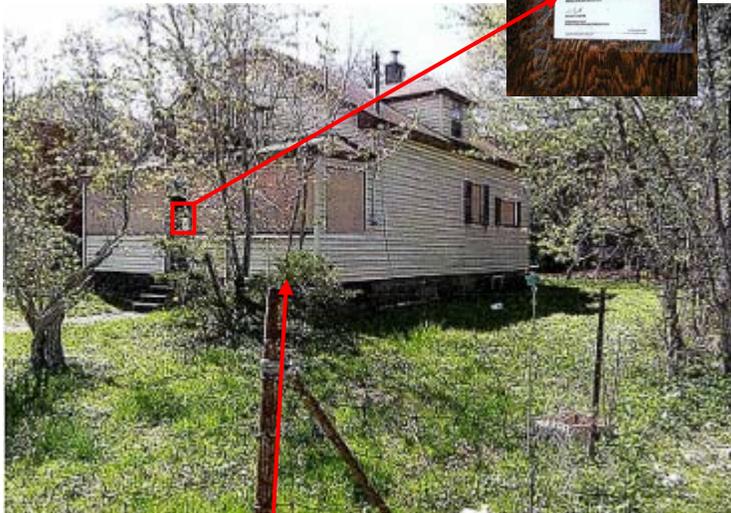
Avis d'accès restreint au bâtiment émis par le Service de sécurité incendie

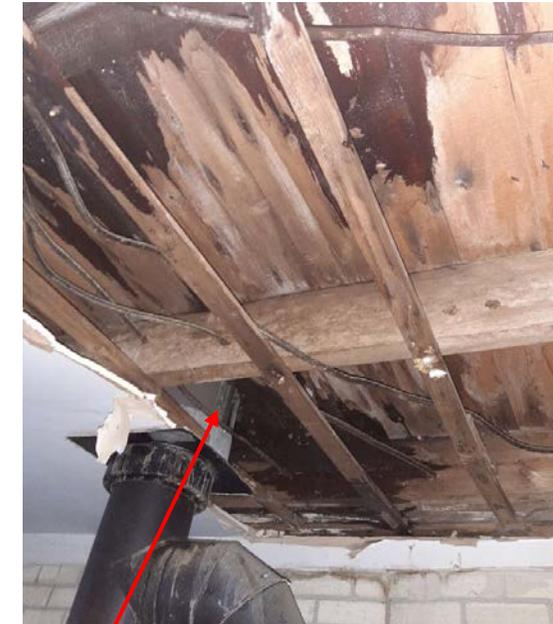
Domages à la structure, visibles de l'intérieur

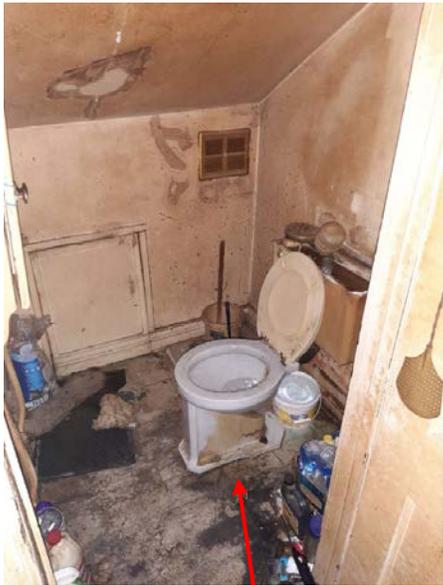
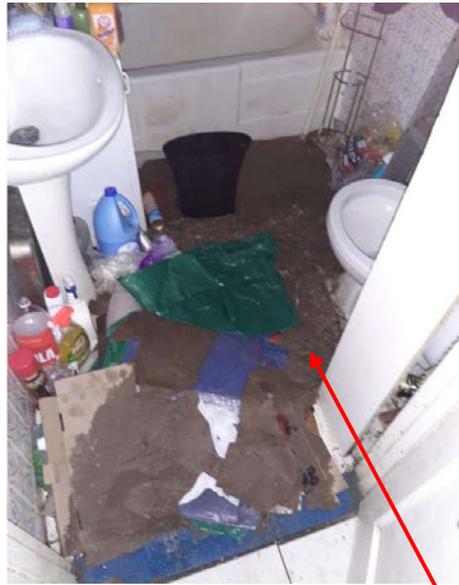
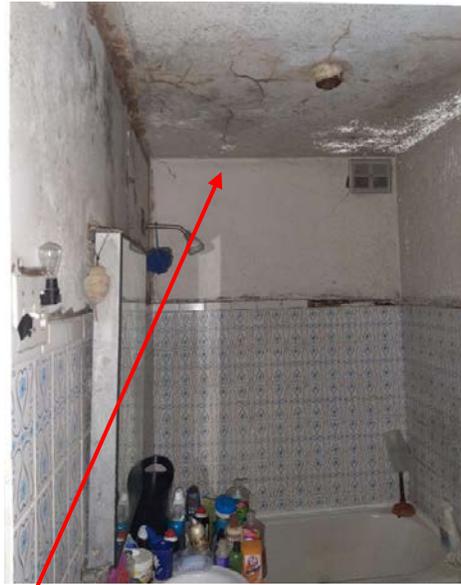
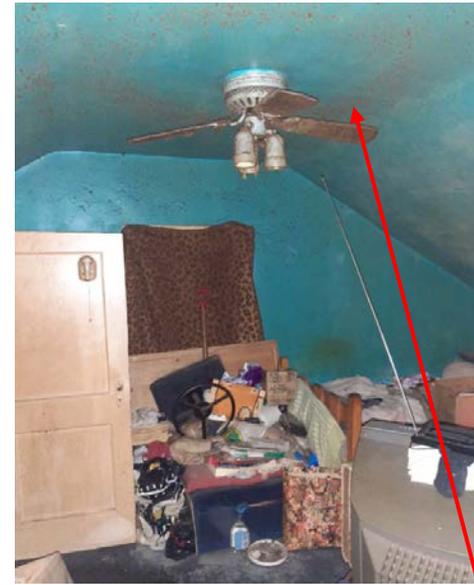
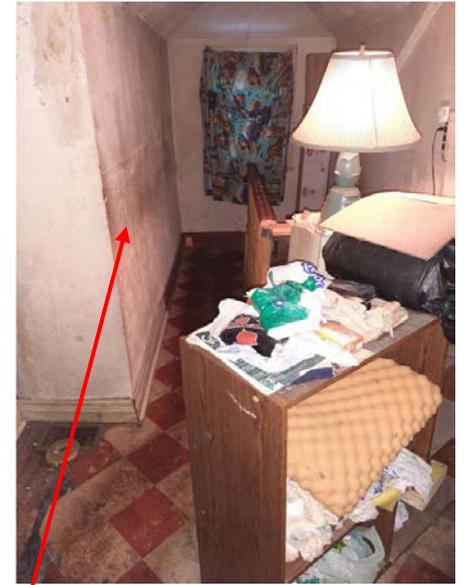
Toilette coulante à l'étage : présence de champignons et dommages causés au RDC

Moisissures visibles dans plusieurs pièces du bâtiment
