COMITÉ DE DÉMOLITION

Date: 31 janvier 2023

53, chemin Saint-Charles | Greenfield Park

État du bâtiment selon le rapport d'Inspection sur mesure

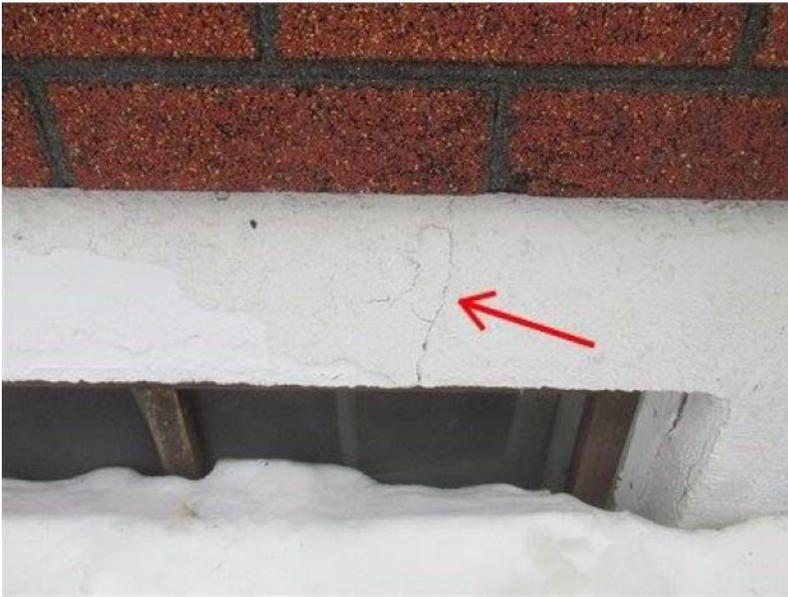
Fissure dans la fondation

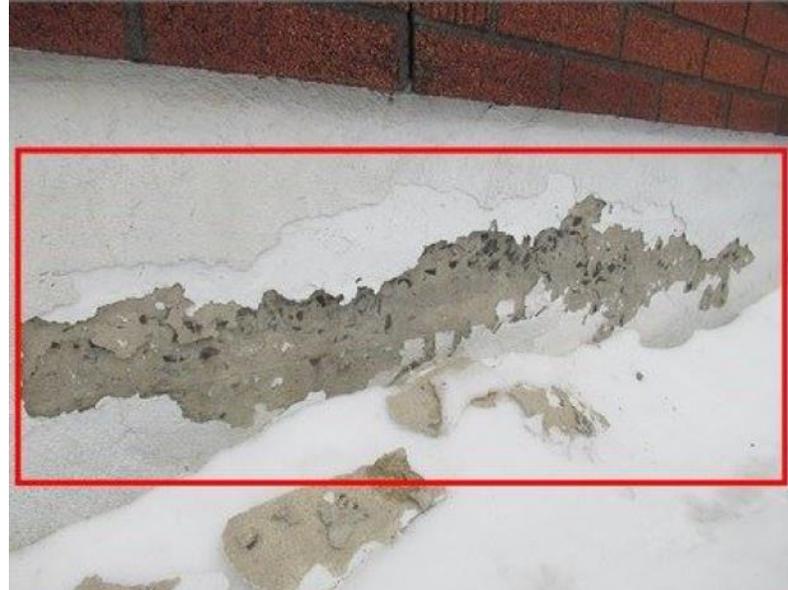
Effritement de la fondation

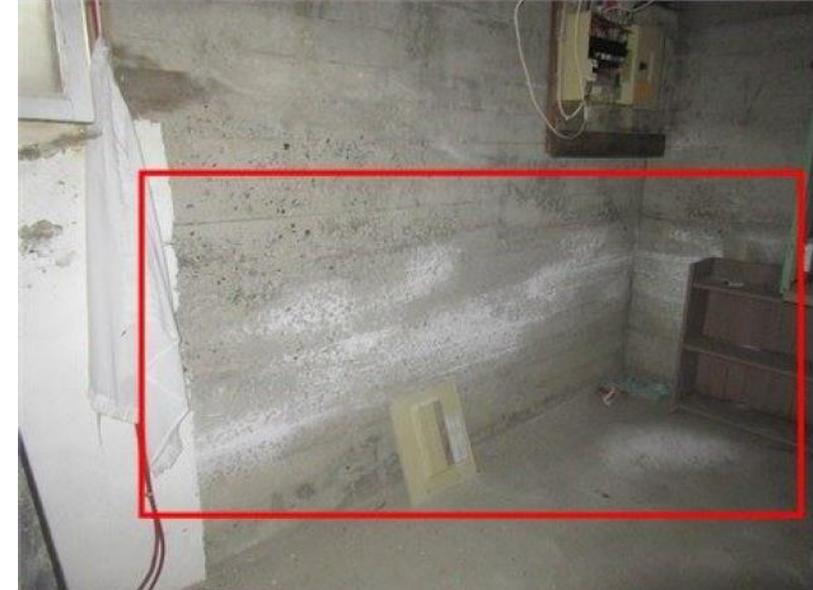
Présence d'efflorescence

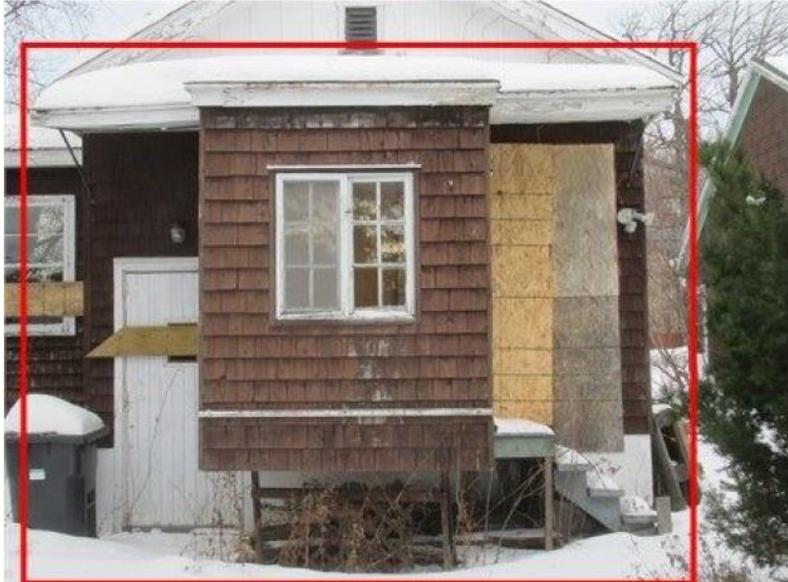
Annexe arrière précaire

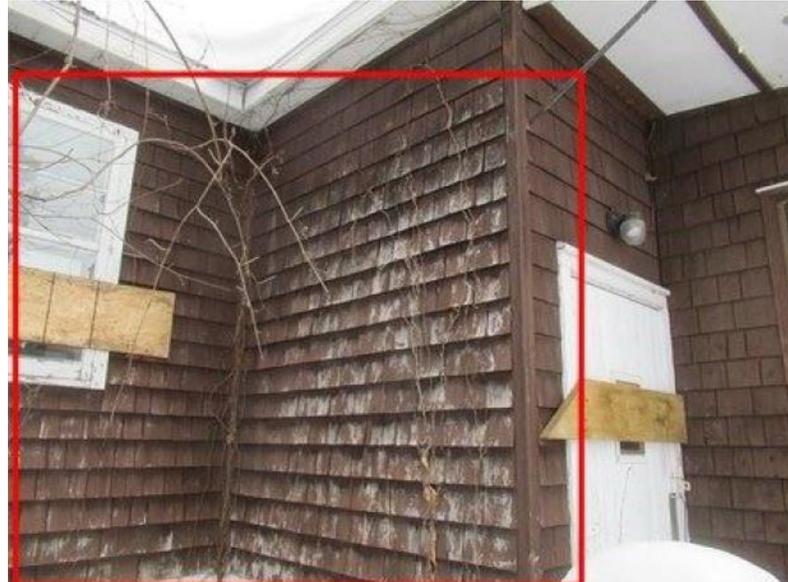
Détérioration du revêtement extérieur

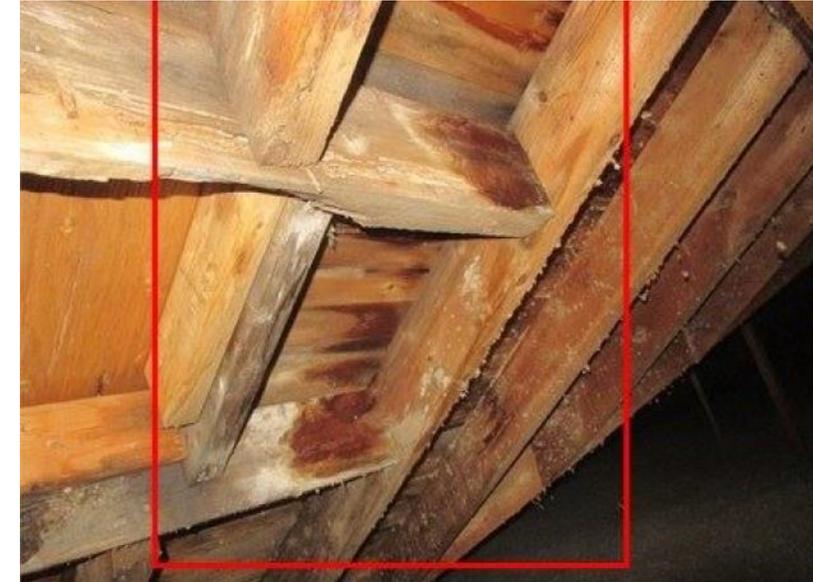
Traces d'infiltration d'eau

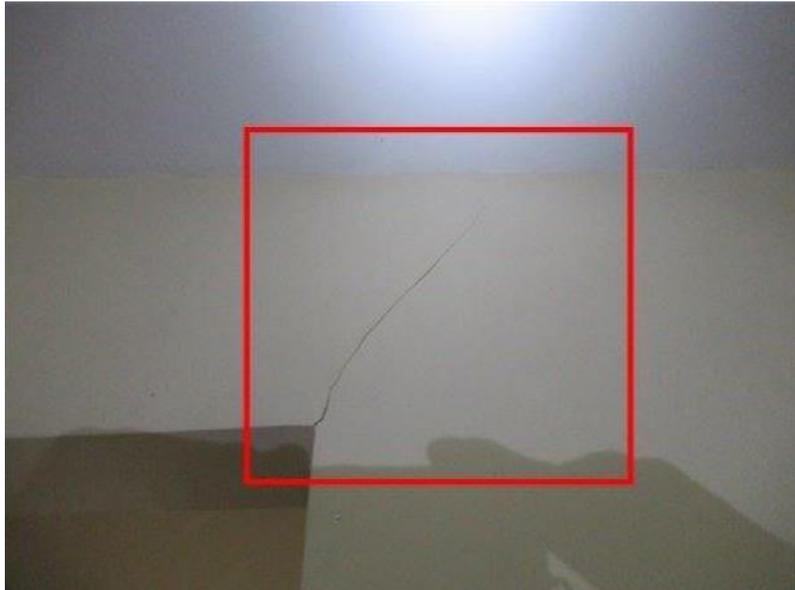
Fissure dans les murs intérieurs

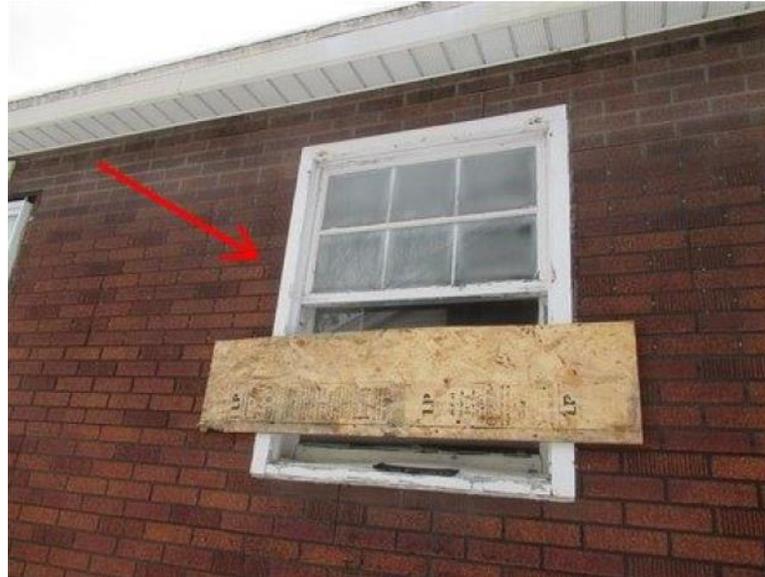
Fenêtre désuète

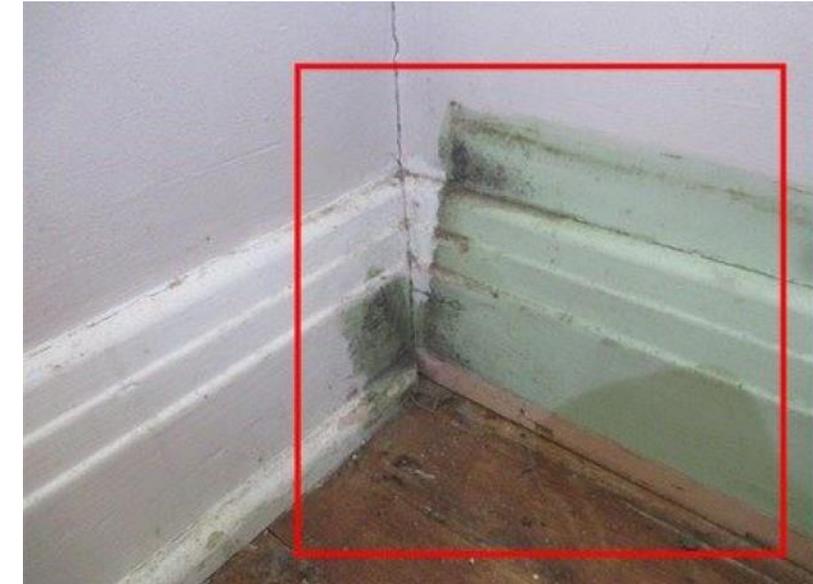
Trace noire qui s'apparente à de la moisissure
