# COMITÉ DE DÉMOLITION

**Direction de l'aménagement et de l'urbanisme**

Date: 26 mars 2024

5340, rue Forester | Saint-Hubert

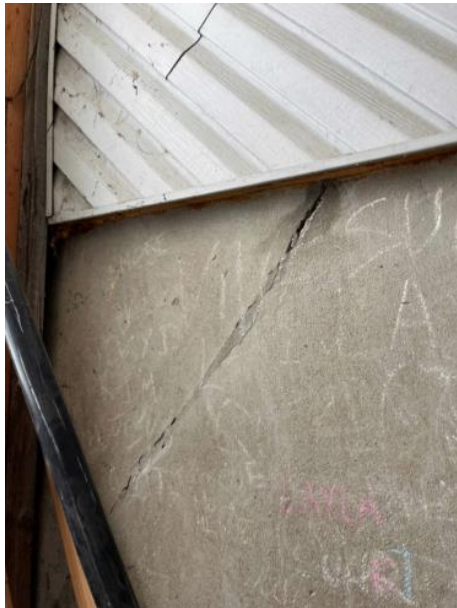
Fissure sur le mur de fondation

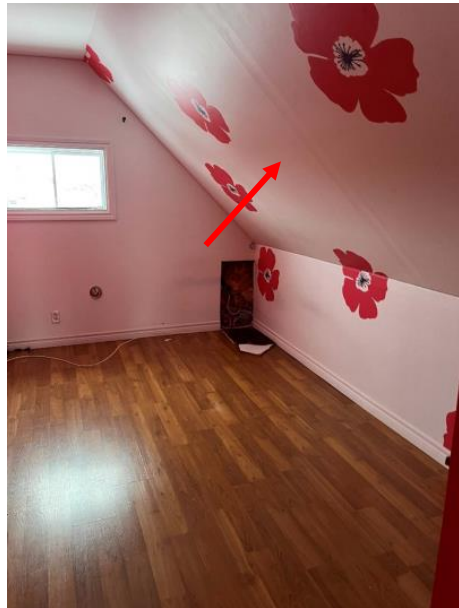
Fléchissement de la structure  
du toit

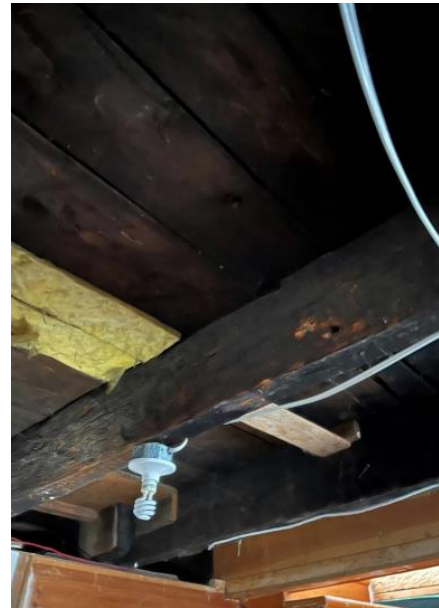
Structure du plancher du RDC affaiblie par la pourriture et  
l'incendie

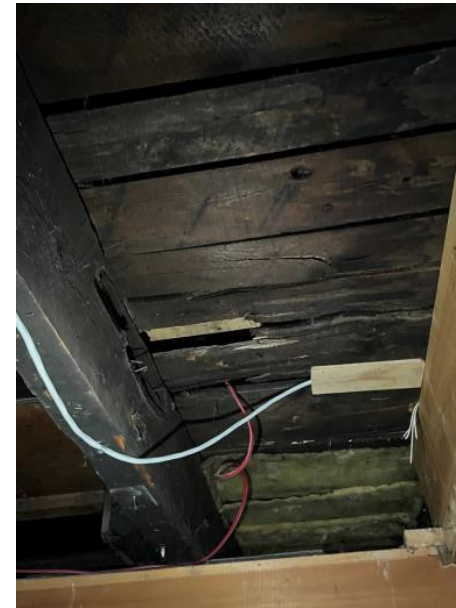
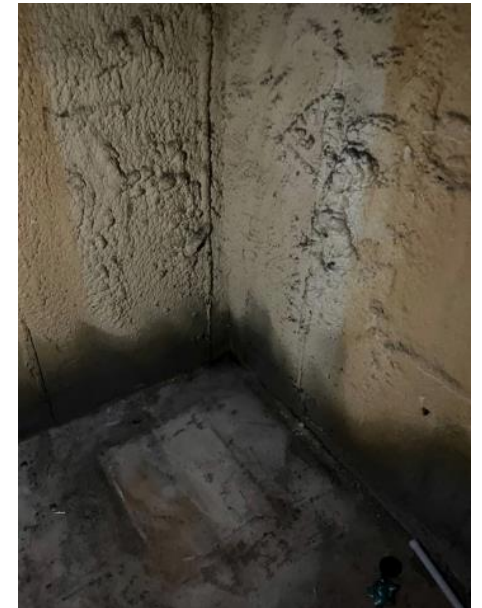
Infiltration d'eau au sous-sol
