# COMITÉ DE DÉMOLITION

**Direction de l'aménagement et de l'urbanisme**

Date: 31 janvier 2023

59, chemin Saint-Charles | Greenfield Park

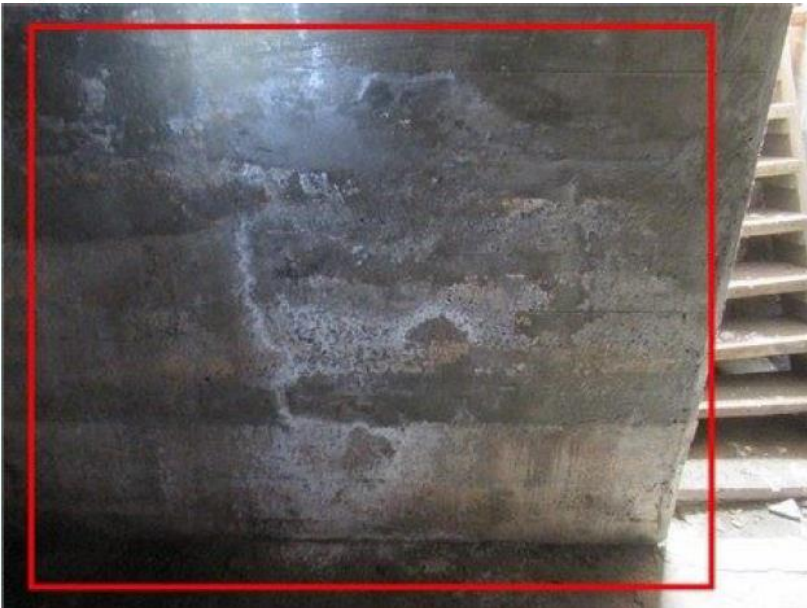
| Critères d'évaluation | Commentaires |
|---|---|
| État des principales composantes | <b>Faible</b><br><u>Fondation :</u> <ul style="list-style-type: none"><li>- Présence de fissures;</li><li>- Traces d'infiltration d'eau;</li><li>- Effritement, présence d'efflorescence, soulèvement de la dalle de béton.</li></ul> <u>Toit :</u> <ul style="list-style-type: none"><li>- Déformation, traces d'infiltration d'eau.</li></ul> <u>Extérieur :</u> <ul style="list-style-type: none"><li>- Dégradation des revêtements extérieurs;</li><li>- Joints de scellement à refaire;</li><li>- Portes et fenêtres à remplacer;</li><li>- Présence de pourriture sur les fascias et soffites;</li><li>- Toiture en mauvais état.</li></ul> <u>Intérieur:</u> <ul style="list-style-type: none"><li>- Équipements de plomberie endommagés;</li><li>- Aucun chauffage;</li><li>- Présence de fissure, traces noires ayant l'apparence de moisissures, présence de dommages causée par l'eau;</li><li>- Isolation absente.</li></ul> |

Présence d'efflorescence

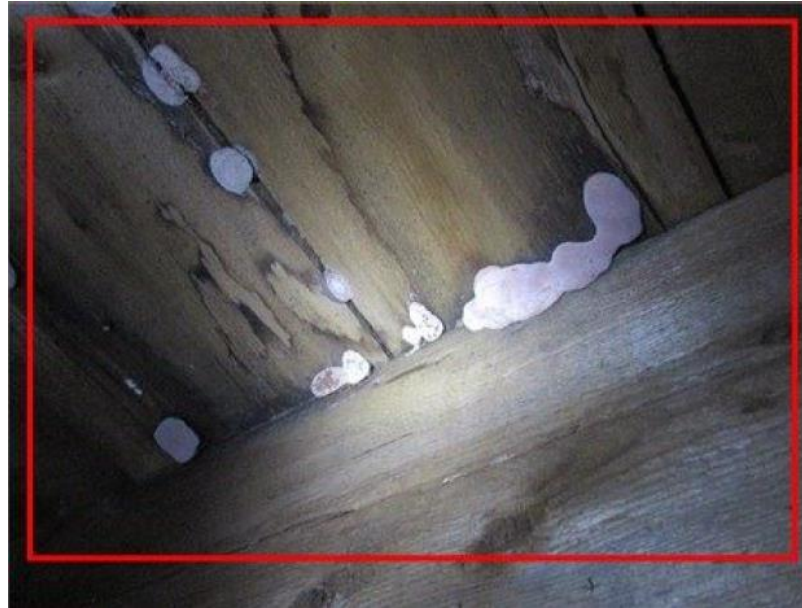
| Critères d'évaluation | Commentaires |
|---|---|
| Qualité structurale du bâtiment | <b>Faible</b><br>Encoche importante qui pourrait affecter l'intégrité structurale du plancher, présence de moisissure et de champignon, déflexion du plancher |

Présence de moisissure et de champignons

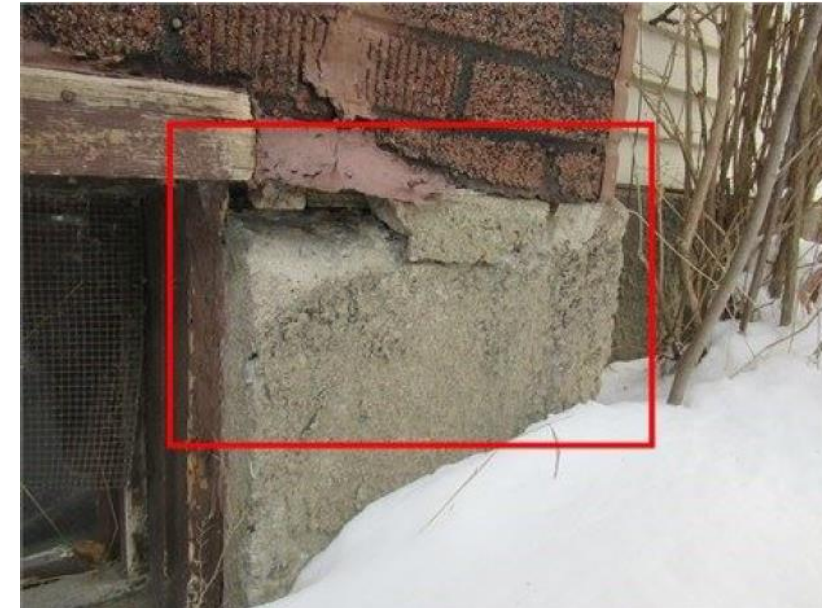
Effritement de la fondation

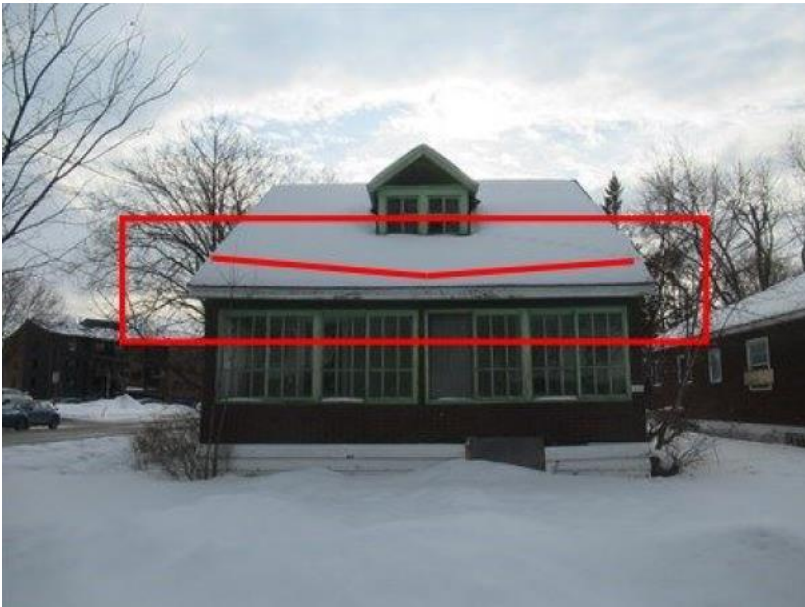
Déformation du toit

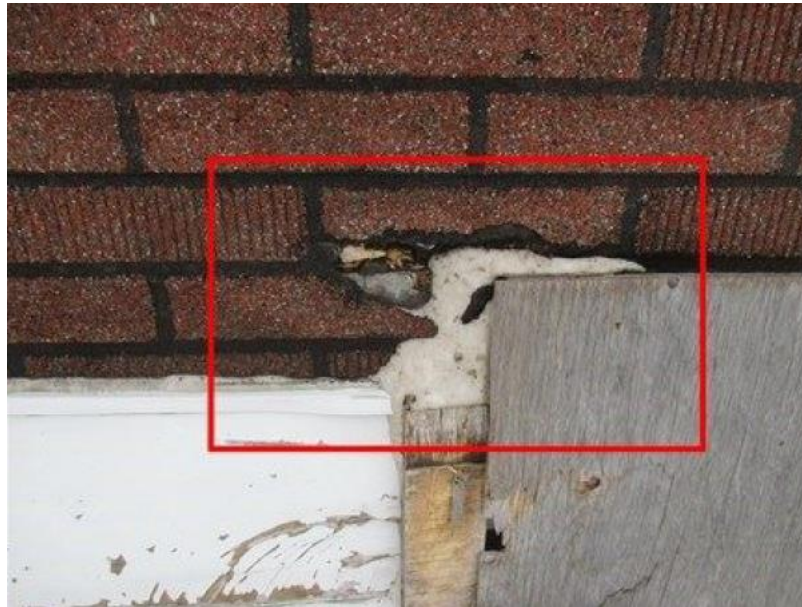
Dégradation des revêtements extérieurs

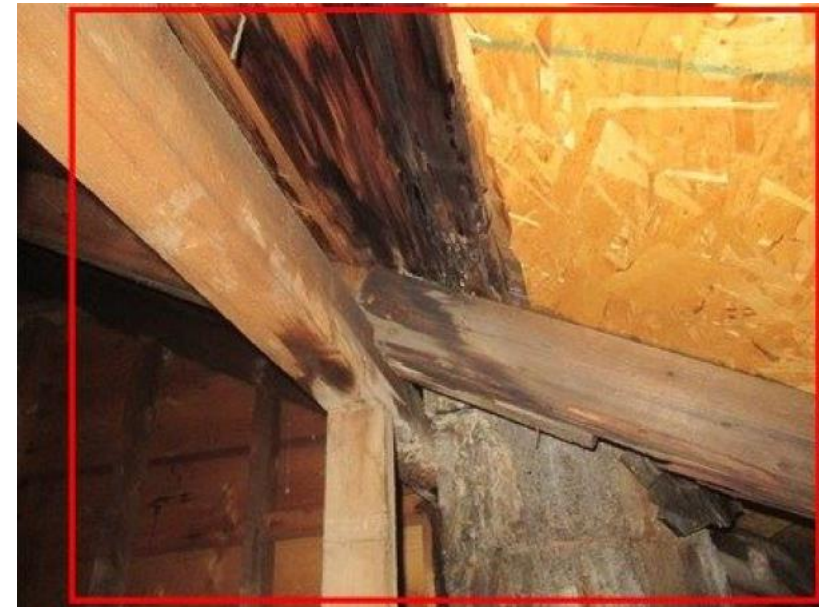
Présence d'infiltration d'eau dans l'entre-toit

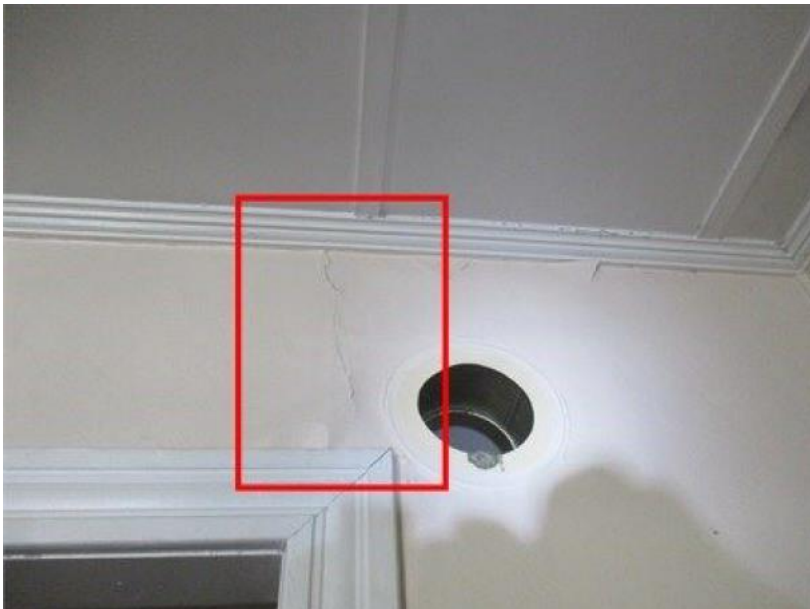
Présence de fissure

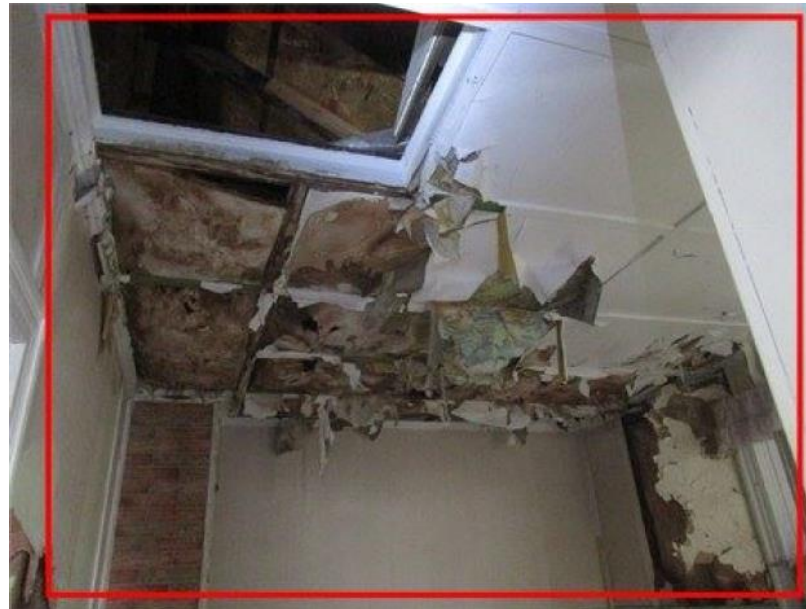
Domages causés par l'eau

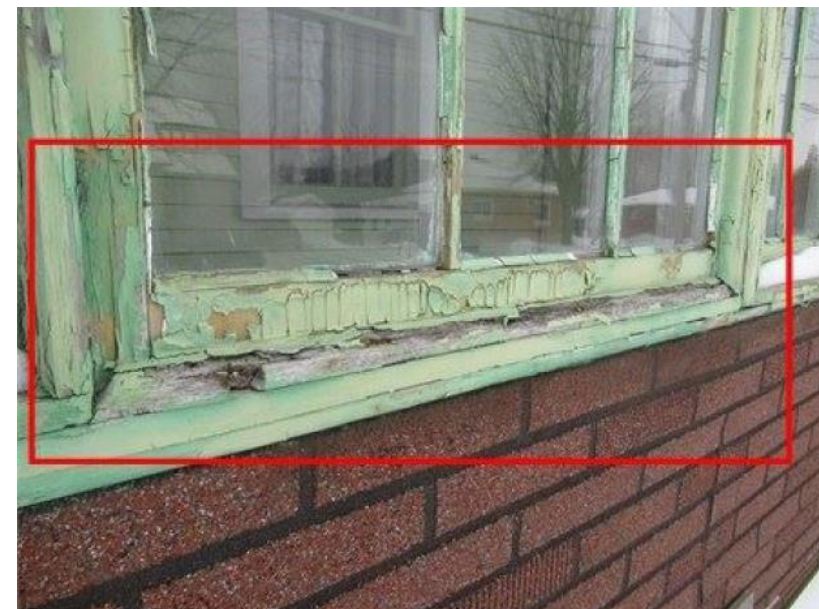
Dégradation des fenêtres
