# COMITÉ DE DÉMOLITION

Date: 24 février 2026

762, rue Bertrand | Vieux-Longueuil

## État du bâtiment selon le rapport de CEBRQ

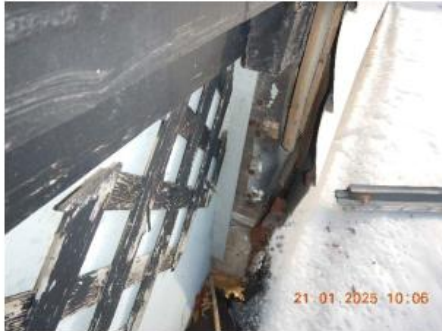
N° 15, Revêtement installé sur un vieux revêtement

Un budget doit être considéré pour le remplacement de toutes les portes et les fenêtres.

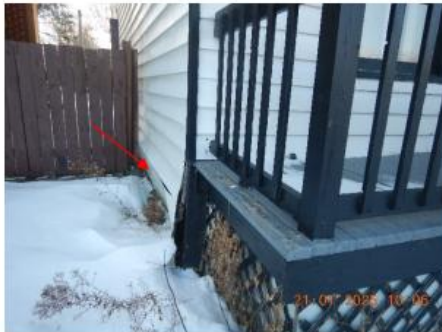
N° 15, Revêtement endommagé.

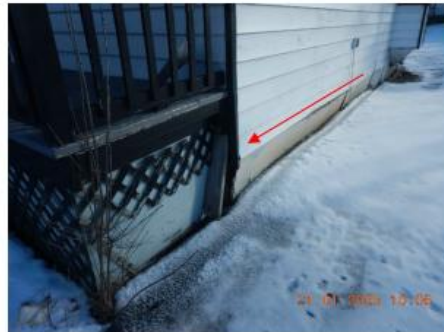
N° 16, Revêtement endommagé

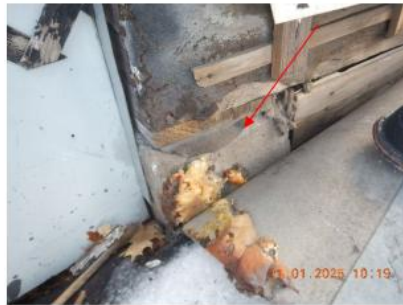
| Critères d'évaluation | Commentaires |
|---|---|
| Conclusion | Ce bâtiment correspond aux normes des constructions de son époque. Cependant, en raison de son âge avancé et du manque d'entretien, il présente des faiblesses structurelles significatives au niveau du toit et des planchers, ainsi qu'une isolation déficiente. De plus, aucune fondation n'a été observée sur la partie originale de la maison. Il est donc nécessaire de procéder à un levage et l'ajout d'une fondation. |

N° 19, Pilier de béton

Nous recommandons l'installation d'une nouvelle fondation de béton coulé. Pour ce faire il faudra prévoir un budget pour la fondation et un levage de la maison.

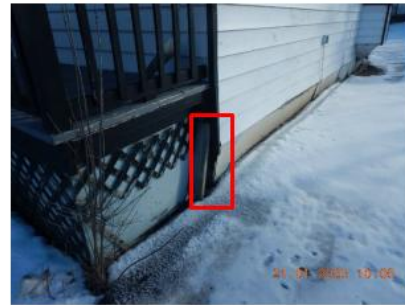
N° 20, Pilier de béton

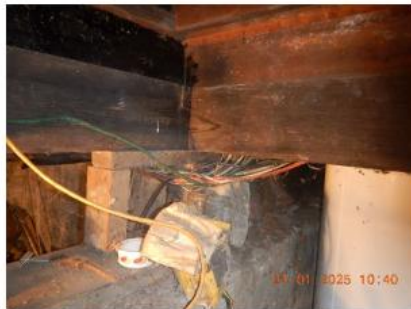
N° 35,

| Critères d'évaluation | Commentaires |
|---|---|
| Qualité structurale du bâtiment | Plusieurs composantes sont pourries et il y a plusieurs signes d'infiltrations d'eau visibles. Les planchers sont composés de solives de bois démontrant une usure avancée. La structure telle que poutres et colonnes visibles démontrent une usure avancée. Structure de toit à réparer. |

Un budget important doit être considéré pour la réparation de la structure des poutres et colonnes. Plieurs sont à remplacer.

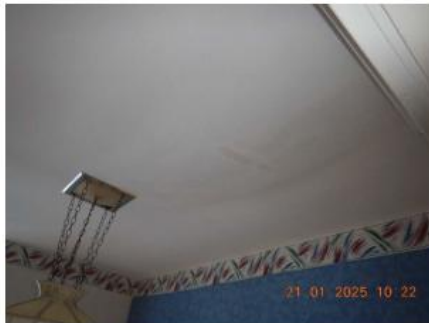
N° 43, signe d'infiltration d'eau

Un budget doit être considéré pour les finis des murs.

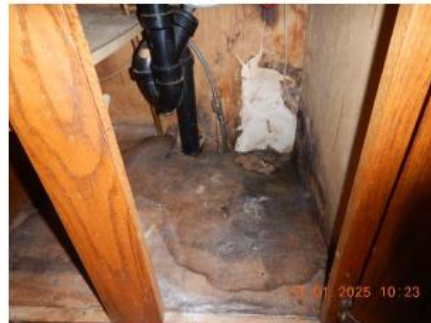
N° 44, Infiltration d'eau

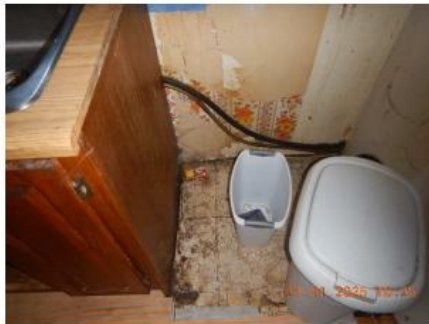
N° 45, Infiltration d'eau

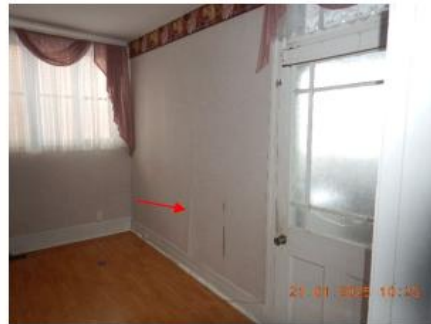
N° 46, mur endommagé

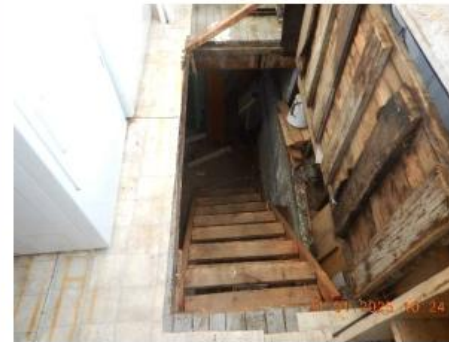
N° 49,

Les escaliers n'étaient pas sécuritaires pour les occupants. Elles ne sont plus aux normes d'aujourd'hui.
