# COMITÉ DE DÉMOLITION

Date: 21 février 2023

925, rue Saint-Jean | Vieux-Longueuil

État du bâtiment selon le rapport d' Inspection Summun Inc.

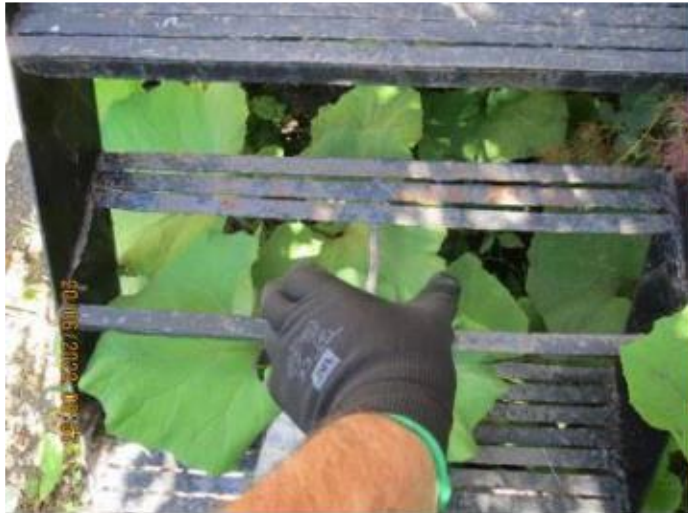
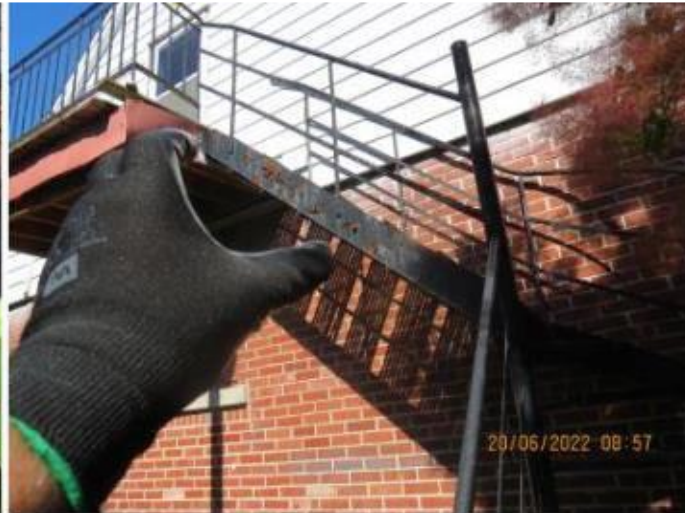
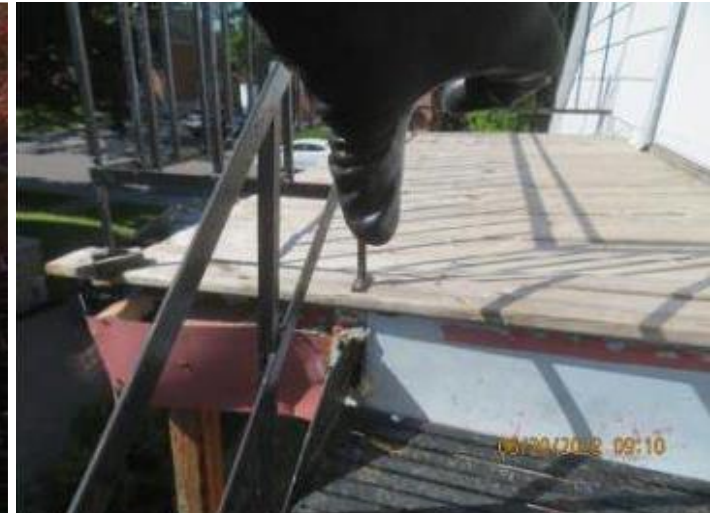
| Critères d'évaluation | Commentaires |
|---|---|
| État des principales composantes | Fondation : Présence d'efflorescence et de cernes, infiltration d'eau, fissures et effritement du béton.<br>Plancher : Cambrée, courbée et ou affaïsser.<br>Balcon latérale : Réfection du balcon et de l'escalier menant au logement.<br>Extérieur : Usure normale de la toiture, fenêtres en mauvais état sur l'ensemble de la propriété, présence d'efflorescence sur les briques, revêtement de clin mal fixé<br>Intérieur : Refaire l'ensemble des cloisons des murs froids, les équipements de chauffage au mazout devront être convertis vers des équipements électriques, salles de bain désuètes. |

Escalier menant au logement de l'étage à refaire

Balcon latérale

| Critères | Coût |
|---|---|
| Restauration extérieure : Refaire le revêtement de jointage et nettoyer la brique, balcons et l'entrée piétonnière, aménagement du terrain, | 51 000 \$ |

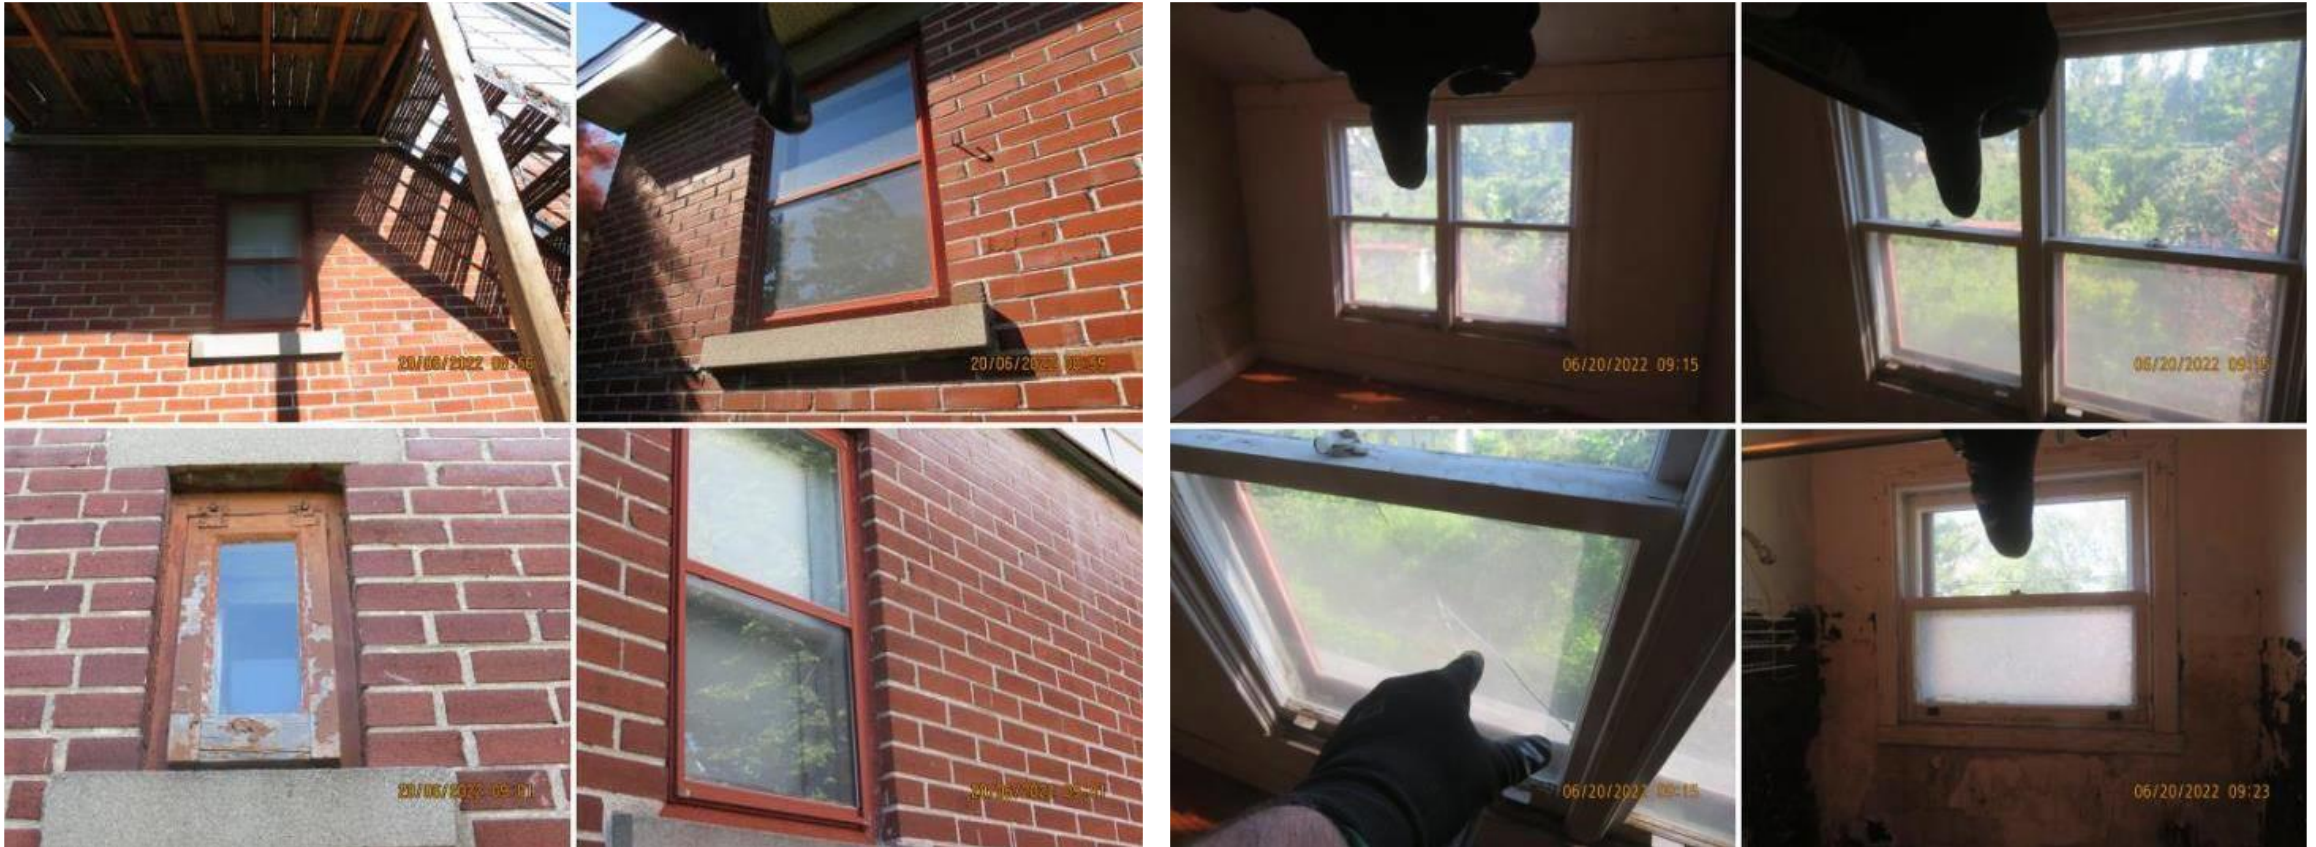
Fenêtres désuètes

| Critères | Coût |
|---|---|
| Restauration intérieure : Fenestration, électricité, plomberie, armoires de cuisine et salle de bain, travaux à l'étage. | 205 000 \$ |

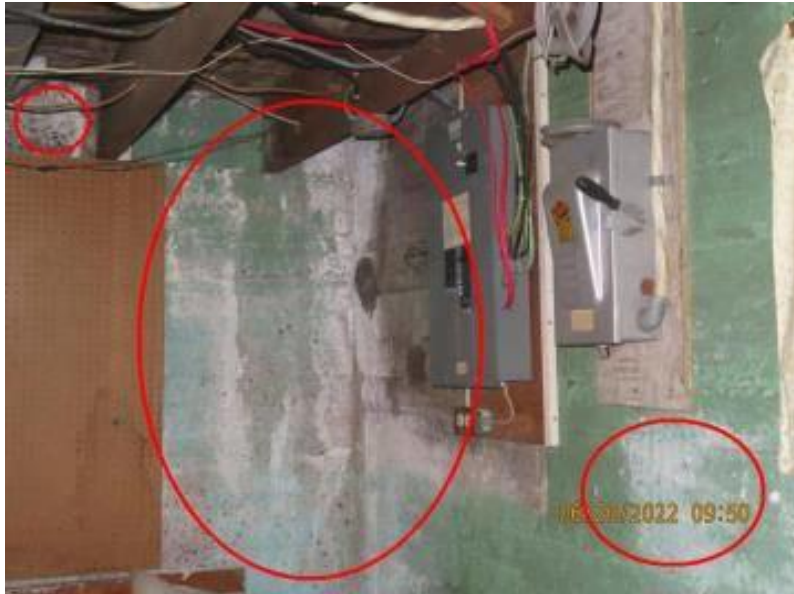
Présence d'efflorescence et de cernes d'eau sur le mur de fondation

| Critères | Coût |
|---|---|
| Fondation : Fissures, drain français et membrane d'étanchéité | 55 000 \$ |

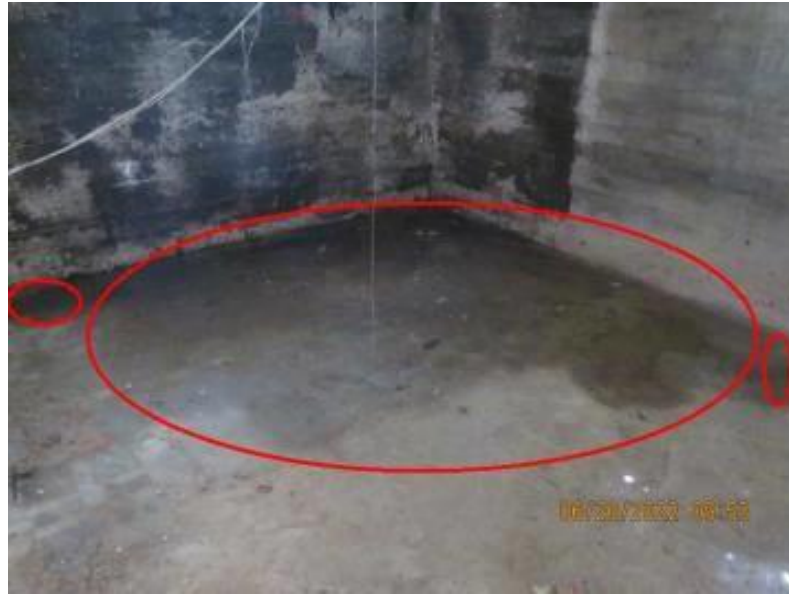
Présence de cernes d'eau

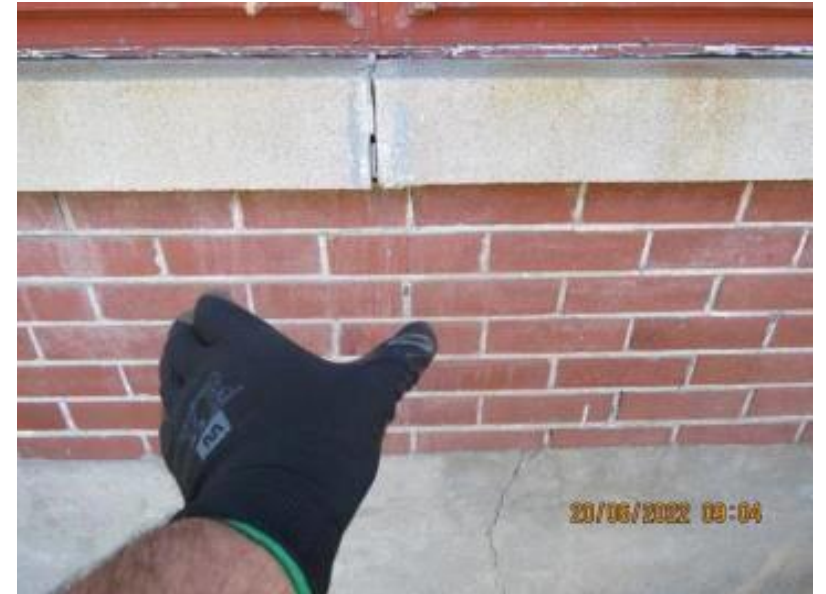
Présence d'efflorescence sur la brique

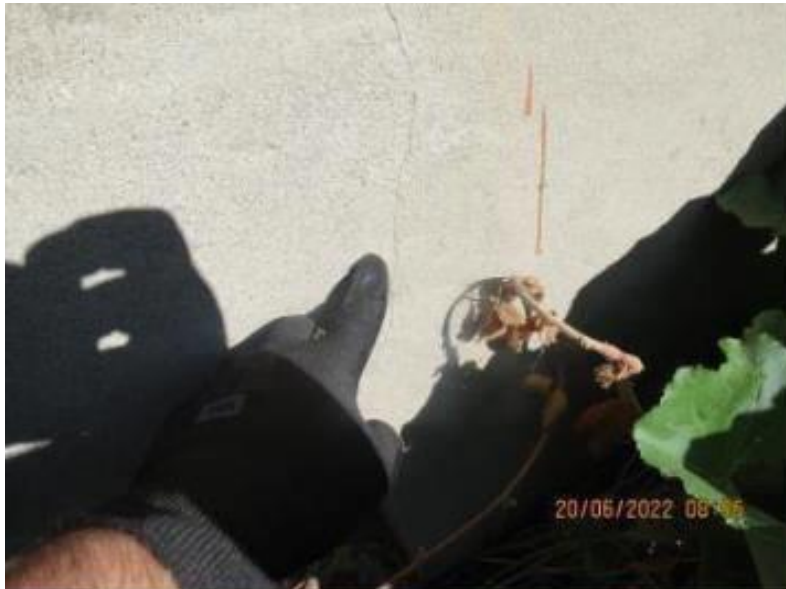
Fissure dans le mur de fondation

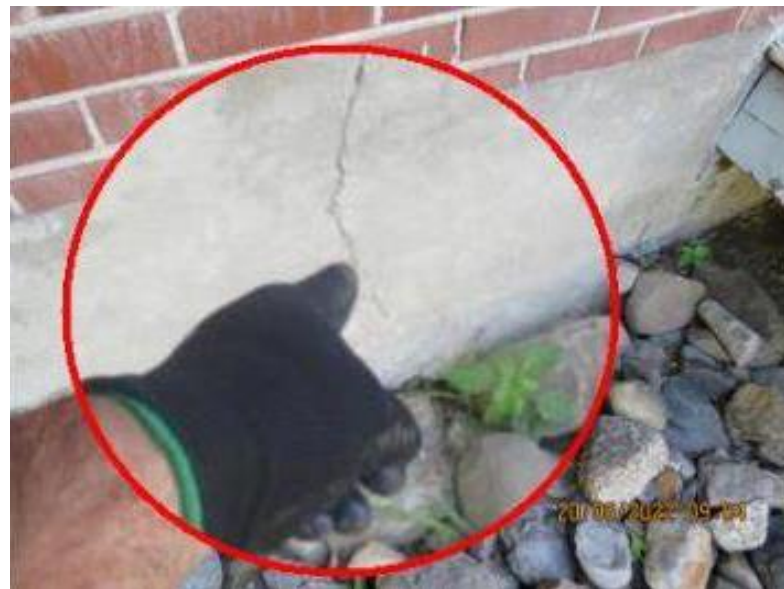
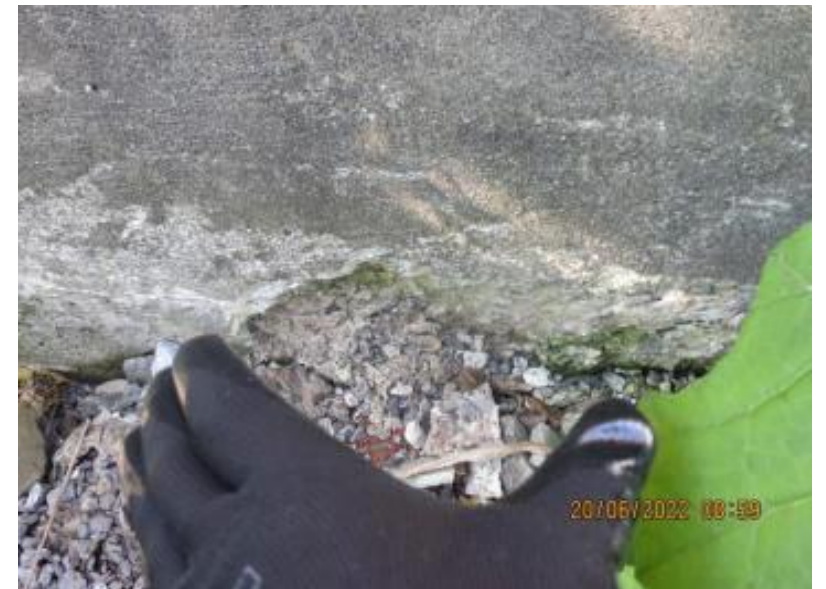
Effritement de la fondation

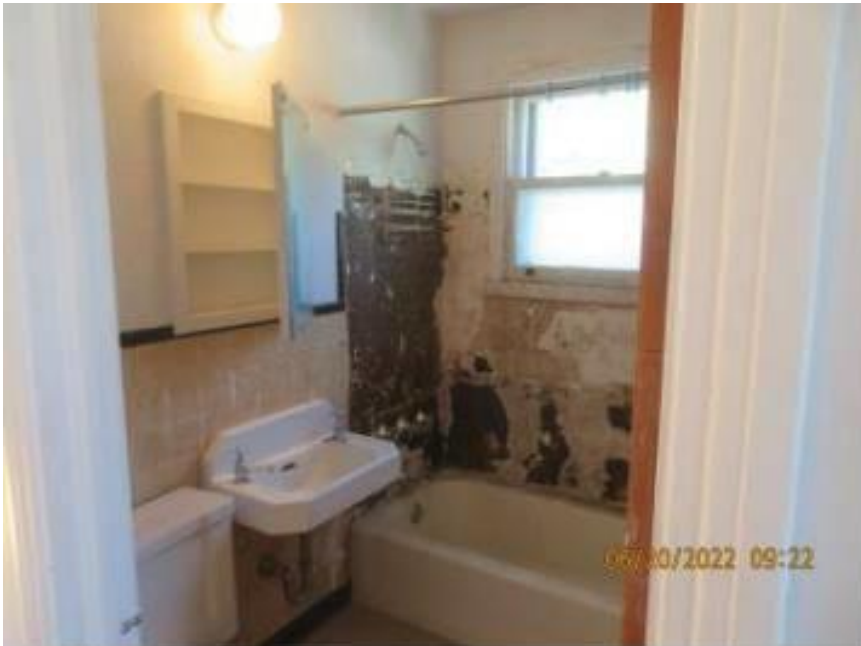
Salle de bain désuète

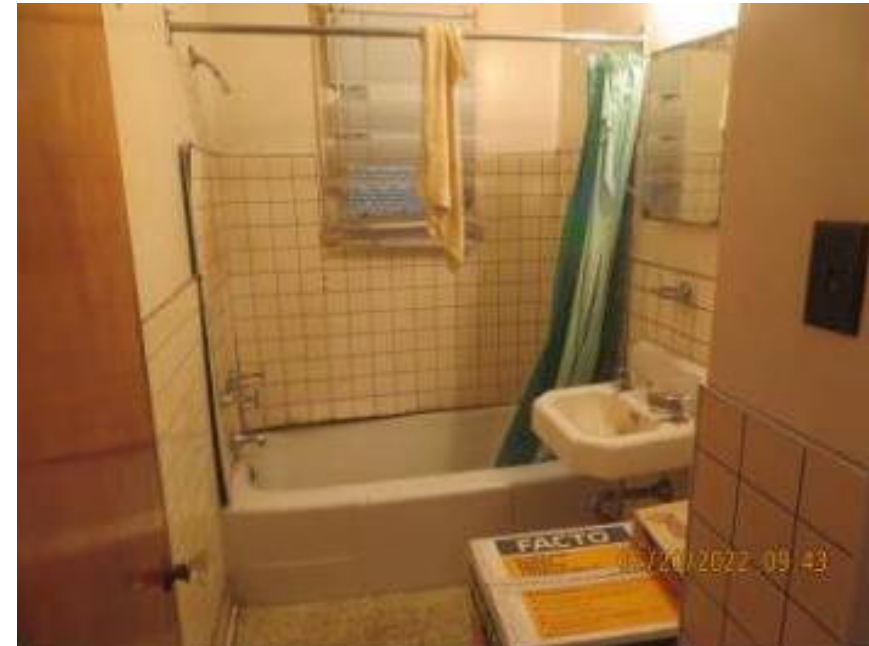
Salle de bain désuète
