COMITÉ DE DÉMOLITION

88, rue Guy

88, rue Guy, Vieux-Longueuil

État du bâtiment selon la firme Inspection Sur Mesure

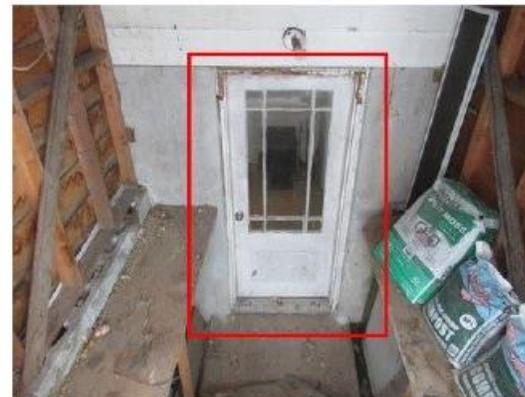
Arrière

Infiltration d'eau et déflexion des murs

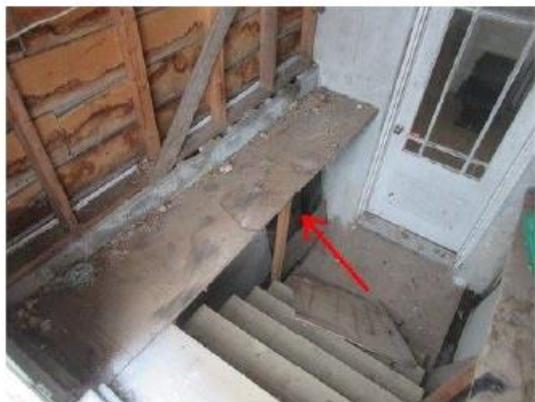
Arrière, mur de soutènement en déflexion

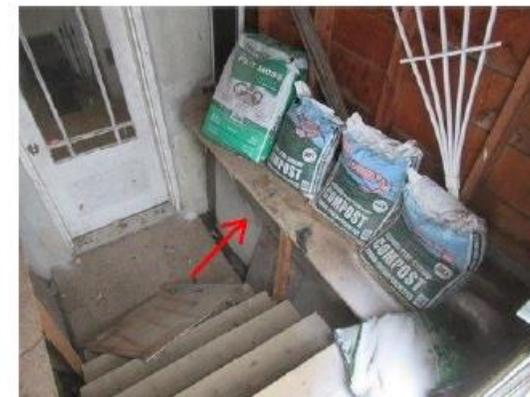
Arrière, mur de soutènement en déflexion

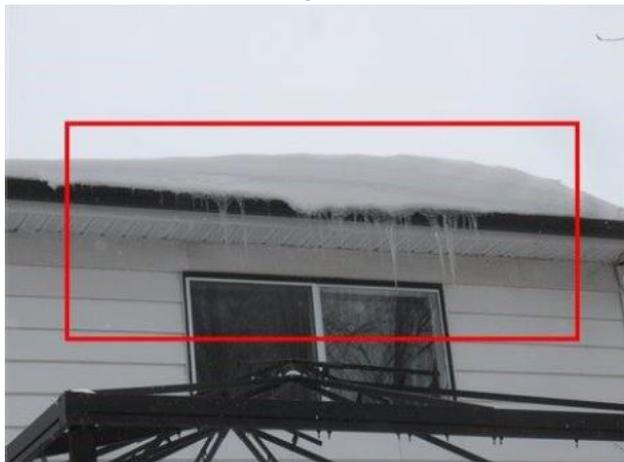
Arrière

Ventilation inadéquate de l'entre-toit

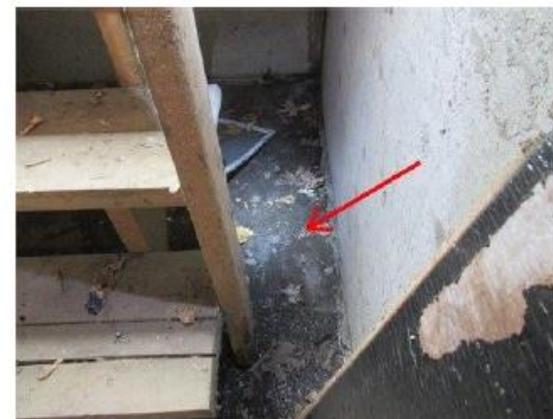
Arrière

Infiltrations d'eau au sous-sol

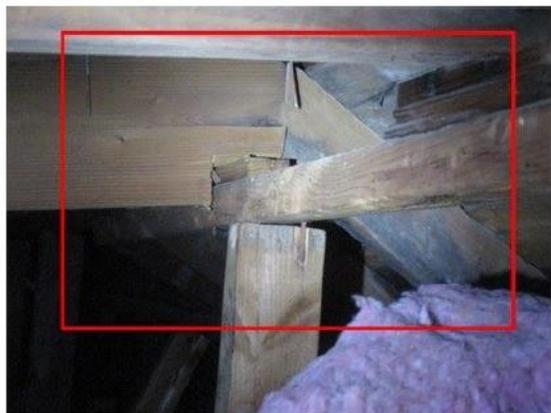
Entre-toit

Réparation urgente

Nous avons noté que certaines sections de la structure du toit sont endommagées et avons observé des appuis artisanaux. Nous vous recommandons de consulter un spécialiste en structure, avant de finaliser la transaction, afin de vérifier la situation et apporter les correctifs requis pour assurer l'intégrité de la structure du toit. Des coûts supplémentaires sont à prévoir.

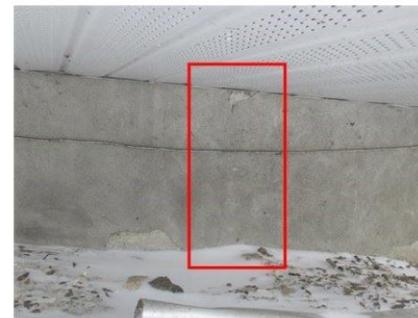
Avant, sous le balcon

Réparation urgente

Nous avons noté la présence de fissures importantes sur les murs de fondation. Un spécialiste en réparation de fissure doit être consulté immédiatement afin de déterminer si elles peuvent trahir un problème de stabilité à long terme et évaluer la nature et l'étendue des correctifs requis. De plus, ces dernières doivent être colmatées, car elles représentent un risque important d'infiltration d'eau au sous-sol. Pour les réparations, consulter un spécialiste offrant une garantie sur les travaux à effectuer.

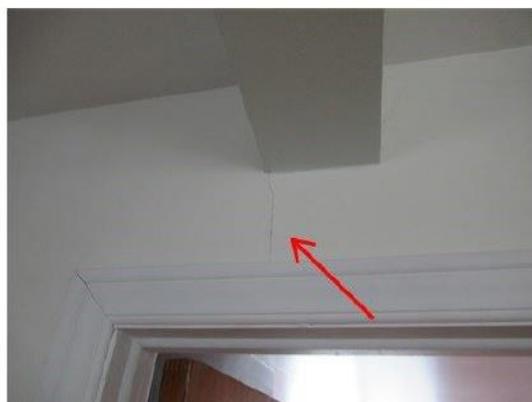
Étage

Indices de mouvements du bâtiment

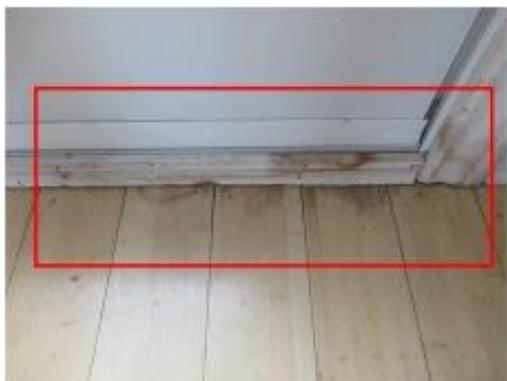
Porte arrière au rez-de-chaussée

Présence de moisissures
