# COMITÉ DE DÉMOLITION

**Direction de l'aménagement et de l'urbanisme**

12 juillet 2022

105-107, rue Brodeur

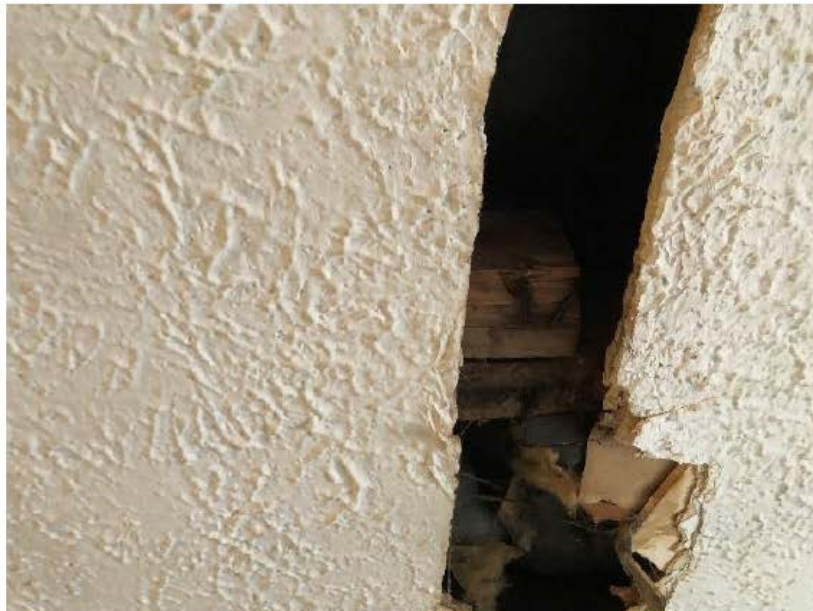
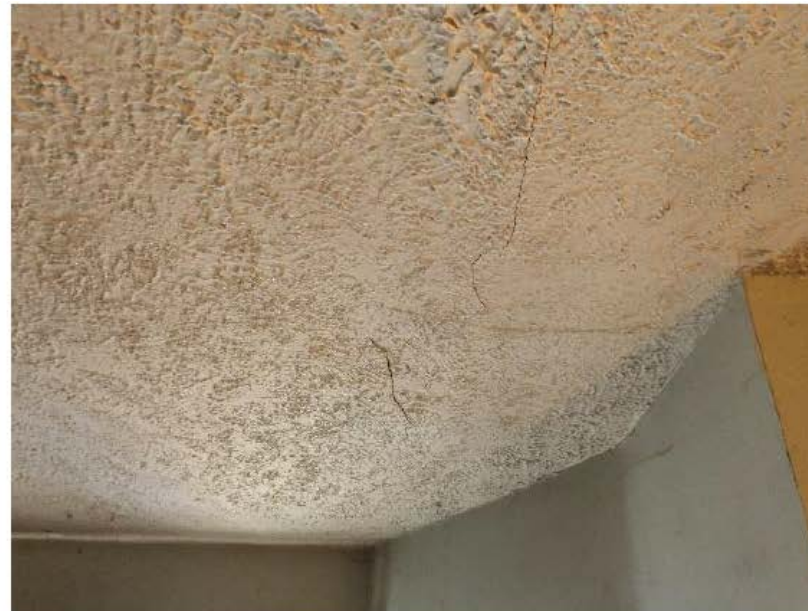
Plafond  
Plafond du RDC

Détérioration  
avancée

- Tâches d'humidités au plafond ont fait pourrir le gypse et le bois structural composant le plafond
- Affaissement du plafond et présence de fissures

| Travaux à réaliser | Coûts (\$ CAD) |
|---|---|
| Remplacement de la structure des planchers :<br>Rez-de-chaussée et Étage | 85 000 \$ |

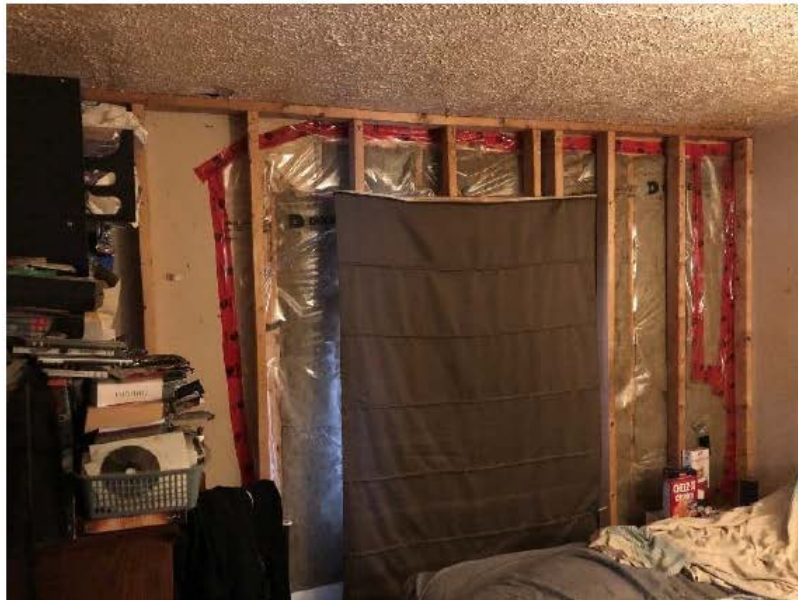
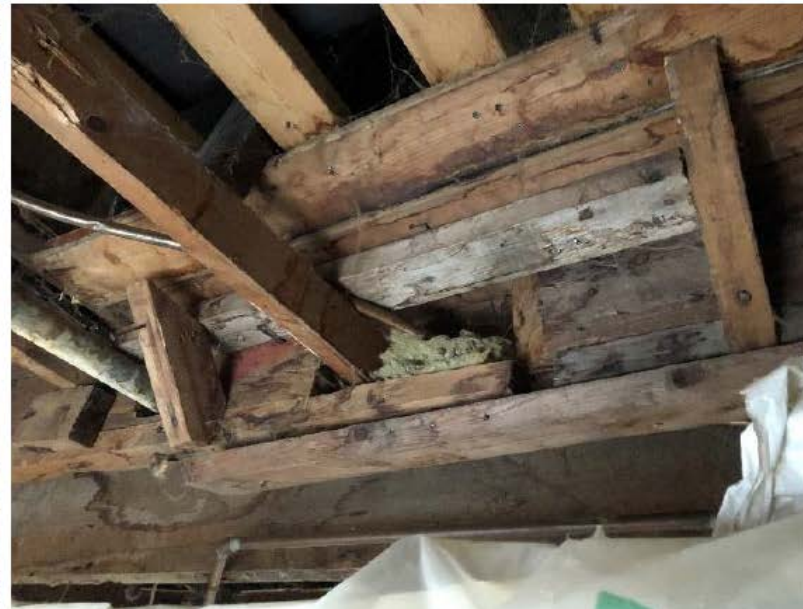
Mur Porteur

Détérioration  
avancée

- Structure en bois composant le mur a été grugé par des fourmis charpentières
- Mur porteur ont subi multiples dégâts d'eau

| Travaux à réaliser | Coûts (\$ CAD) |
|---|---|
| Remplacement de la structure des murs<br>porteurs pour l'ensemble du bâtiment | 100 000 \$ |

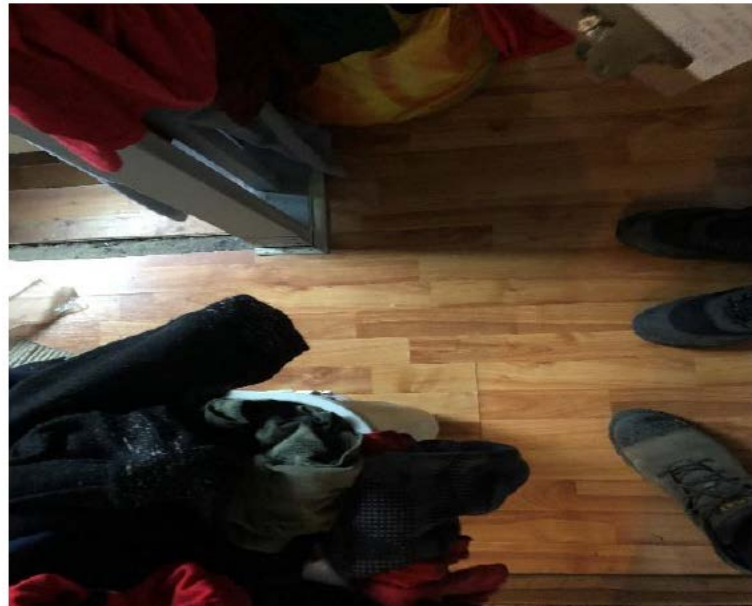
Plancher du  
RDC

Détérioré

- Le plancher comporte des dénivelées
- Solive du plancher endommagée par l'eau

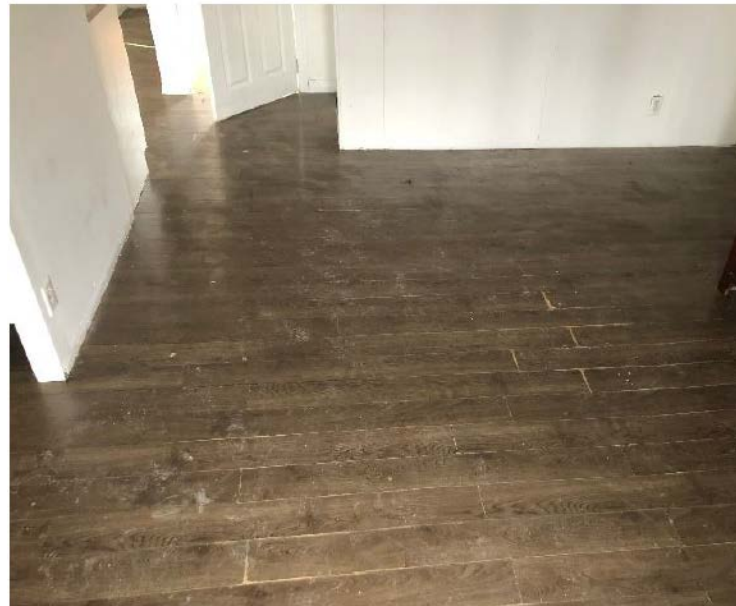
Plancher de  
l'étage

Détérioration  
avancée

- Plancher affaissé, structuralement trop flexible et instable

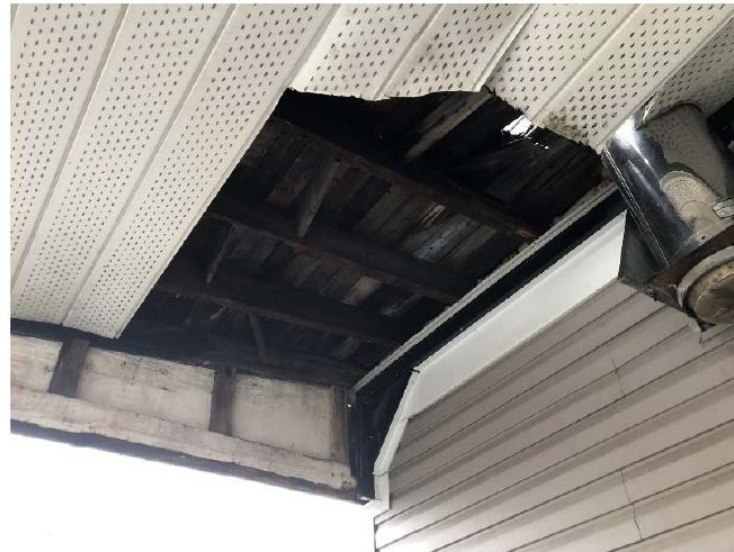
Structure du  
toit extérieur

Détérioration  
avancée

La structure du toit s'est détériorée à cause  
de l'exposition aux intempéries

| Travaux à réaliser | Coûts (\$ CAD) |
|---|---|
| Remplacement de la structure du toit | 75 000 \$ |
