# COMITÉ DE DÉMOLITION

15 décembre 2022

1122-1124-1126, rue Maisonneuve

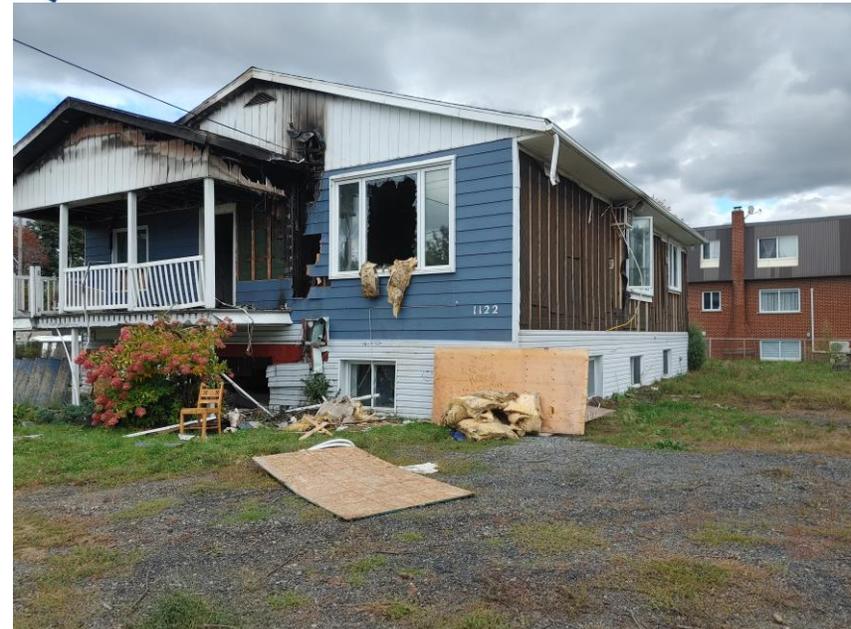
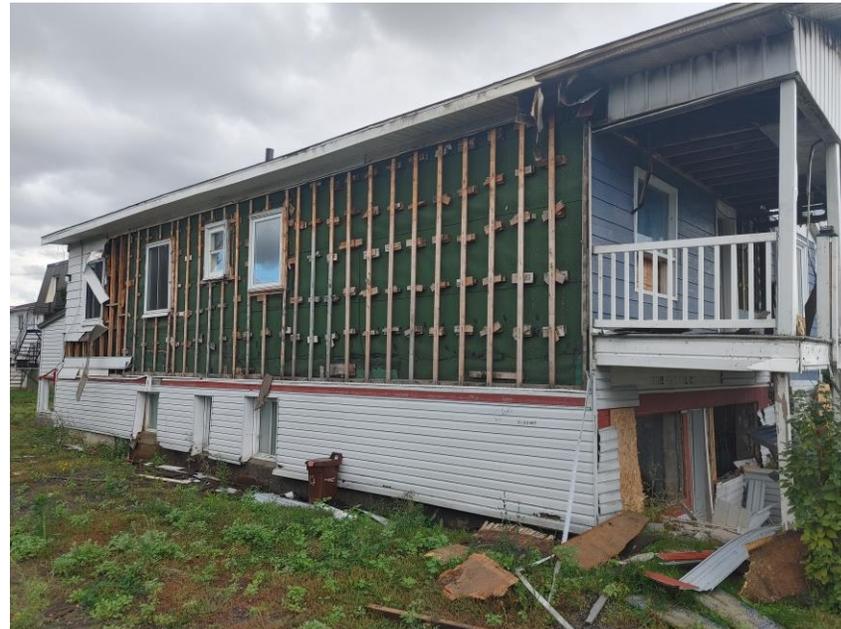
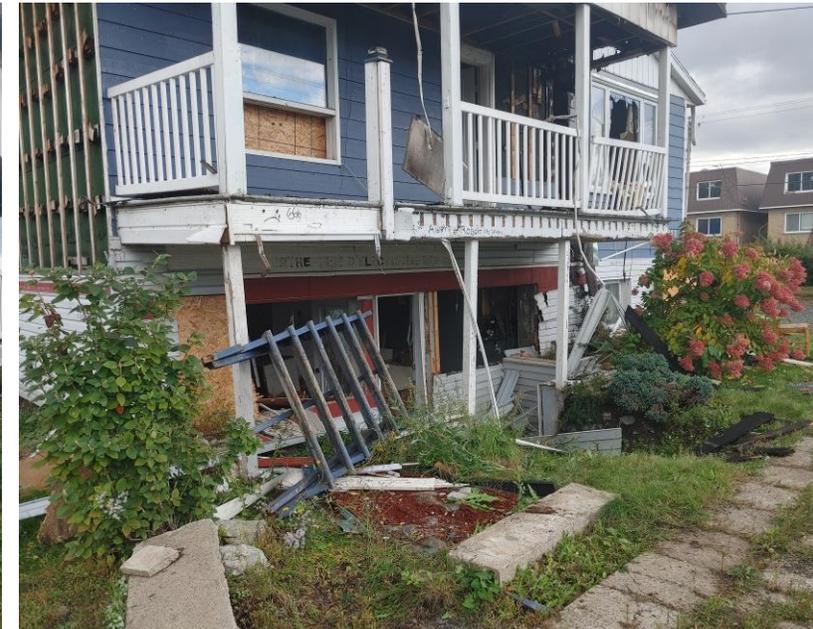
Le bâtiment inhabité a été incendié le 28 septembre 2022. (Photos ci-dessous)

Les pertes au bâtiment seraient de ±80 000\$ selon l'estimation du Service de sécurité incendie de l'agglomération de Longueuil.

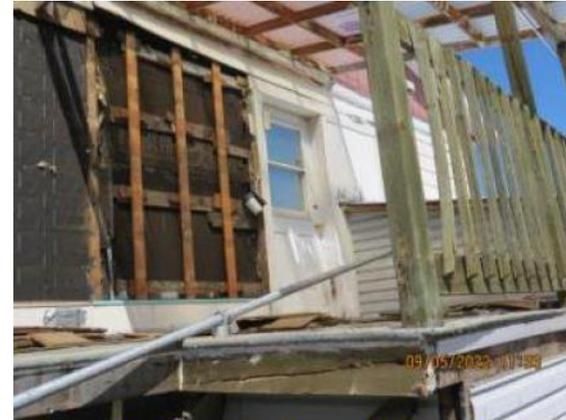
Compte tenu de la condition et de son état au moment de l'inspection, la réfection complète de ce balcon est à prévoir immédiatement.

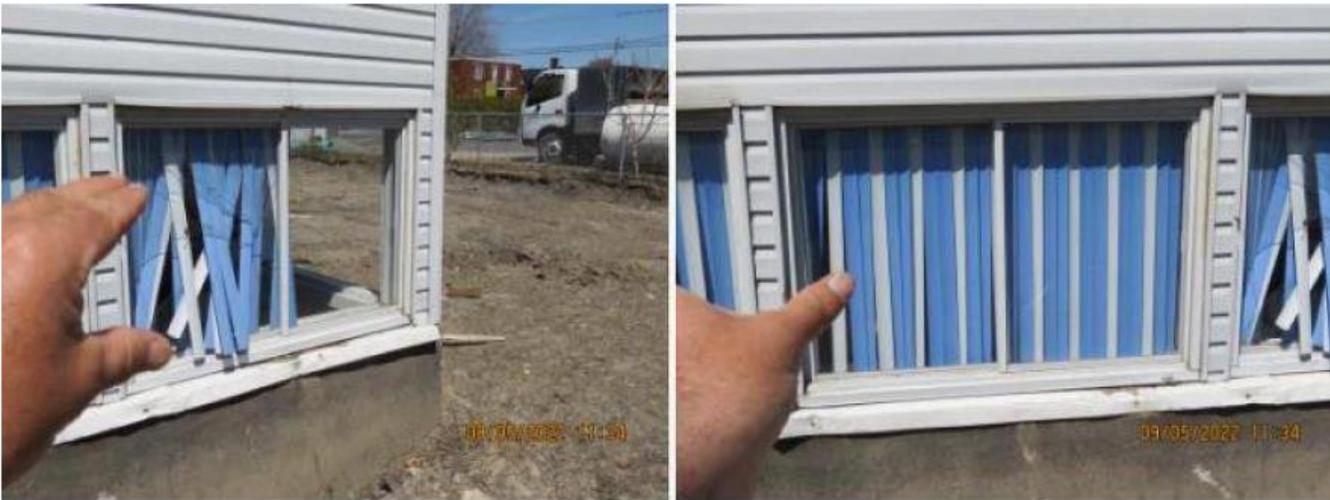
Prendre note qu'au moment de l'inspection, l'ensemble des fenêtres étaient brisées.

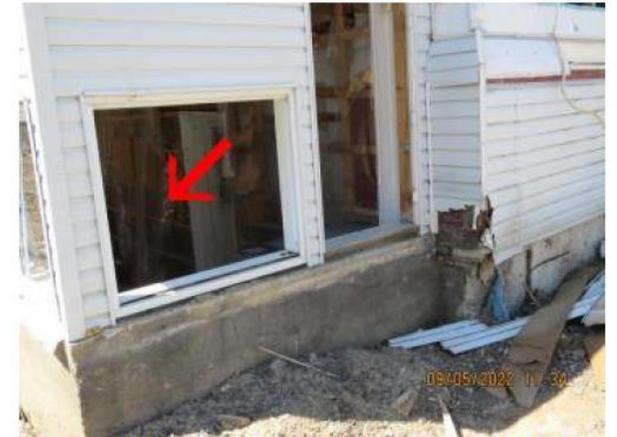
Prendre note qu'au moment de l'inspection, certaines des fenêtres étaient manquantes. Dans ce contexte, prévoir un budget d'importance pour fournir et installer de nouvelles fenêtres.

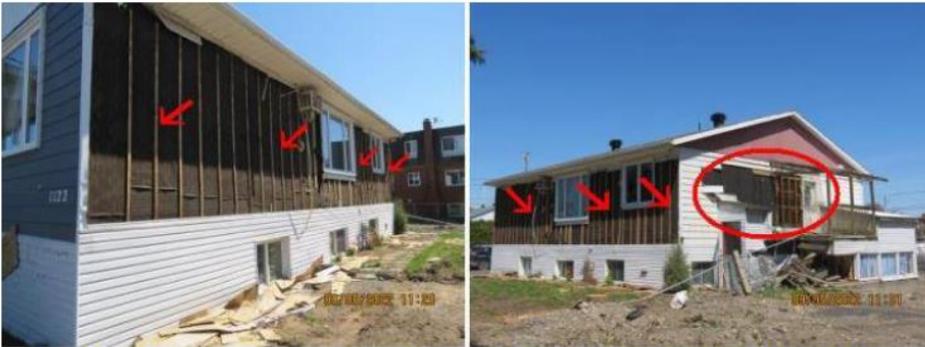
Prendre note qu'au moment de l'inspection, plusieurs anomalies ont été observées au revêtement des murs. Des manquements et des dommages évidents ont été observés.

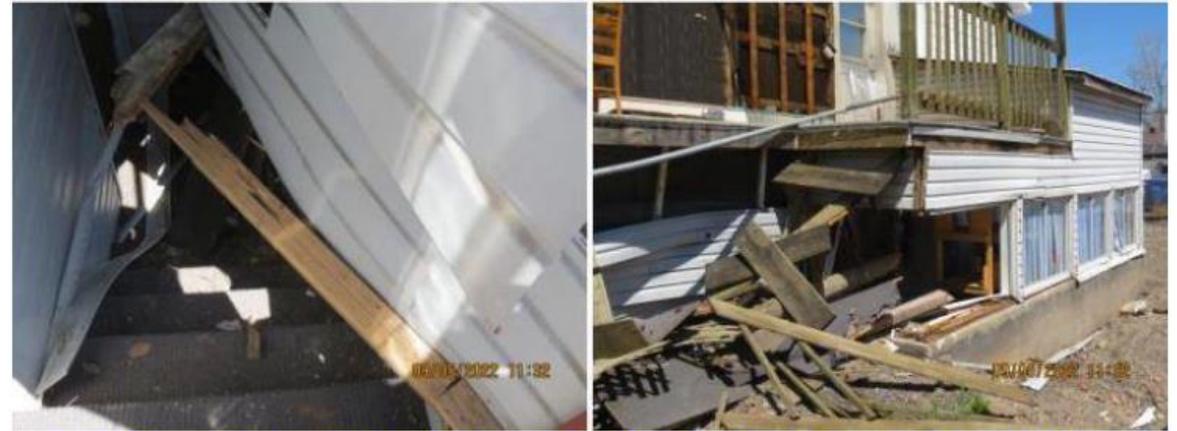
Des dommages importants au mur arrière ainsi qu'à l'entrée menant au sous-sol ont été observés au moment de l'inspection. Prévoir un budget important pour refaire l'ensemble des murs ainsi que l'entrée. Grande possibilité de dommage caché. Vérifier si des dommages sont apparents et corriger, le cas échéant.

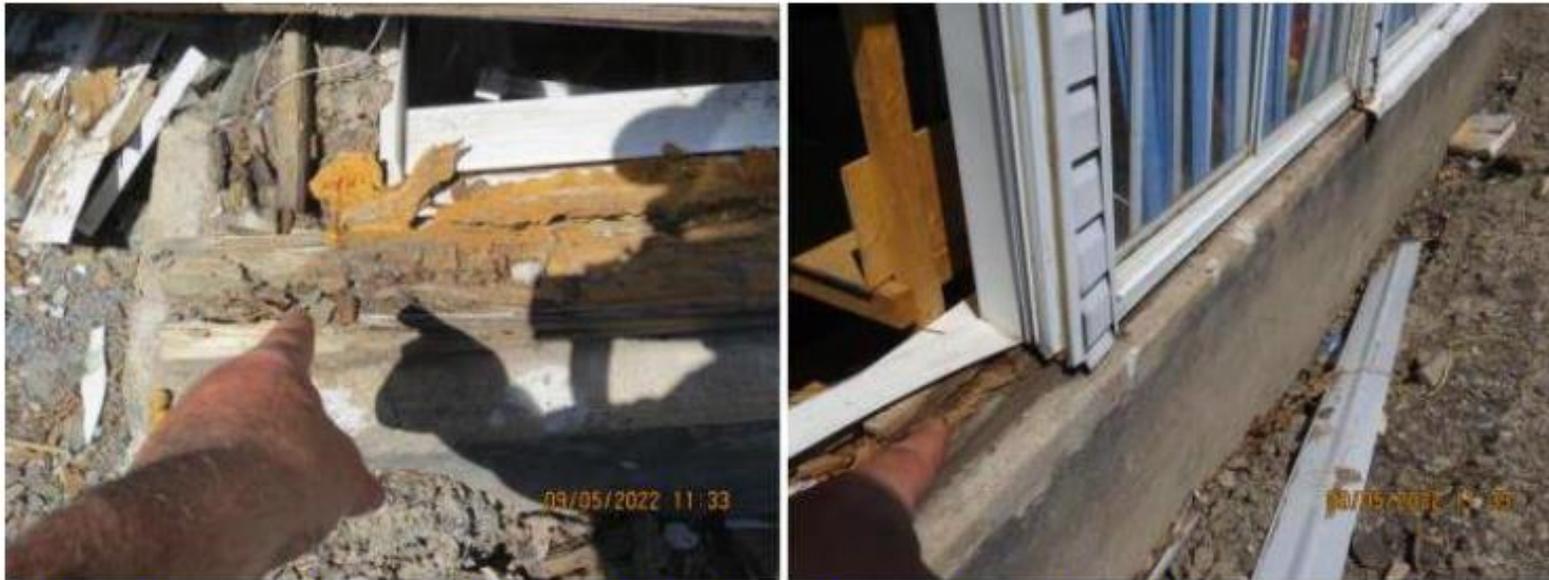
La présence de pourriture a été observée sur la solive de rive.

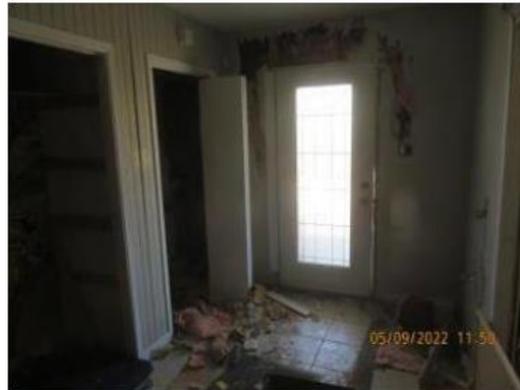
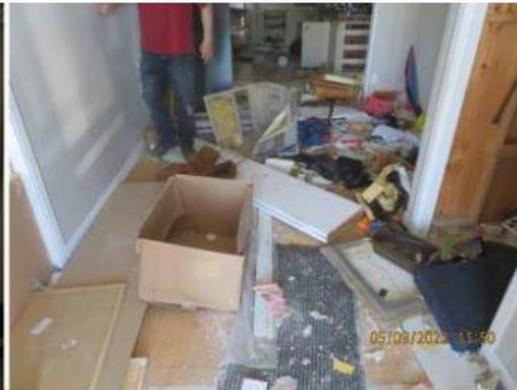
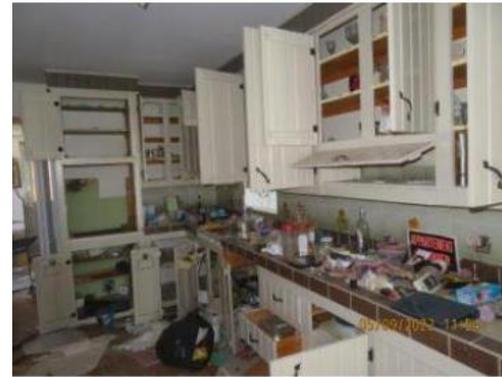
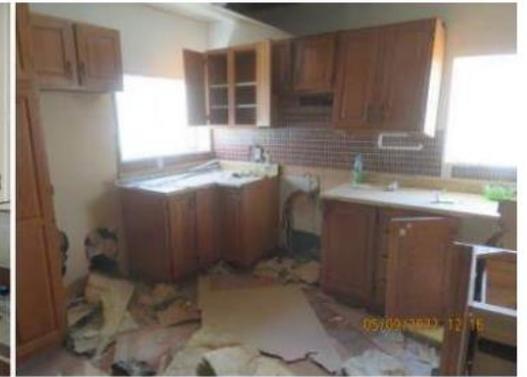
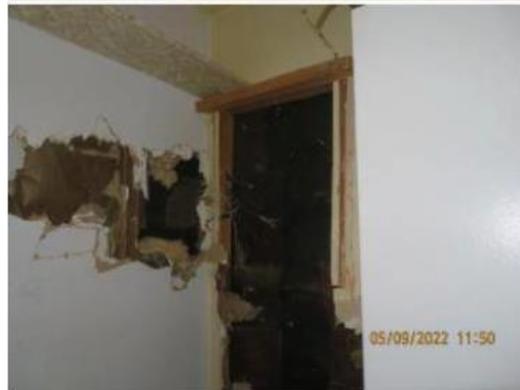
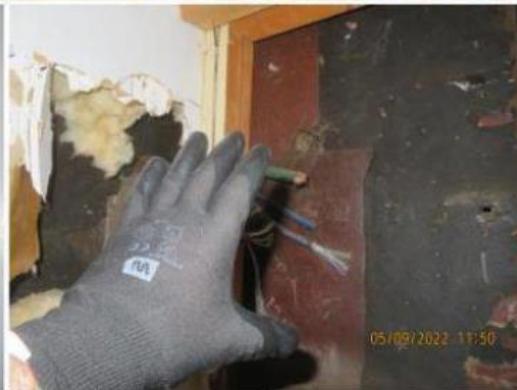
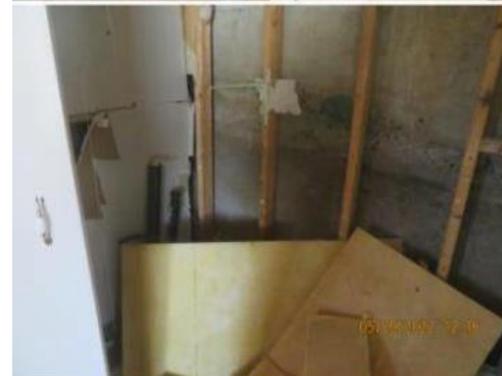
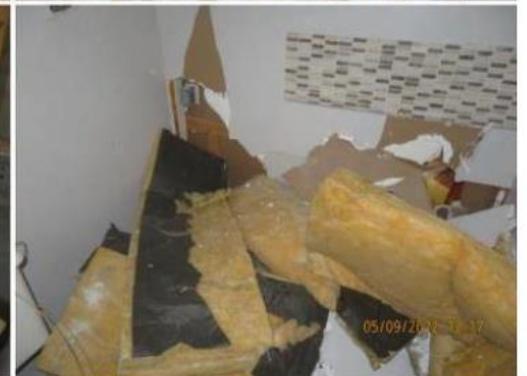
La condition générale de certaines pièces situées au rez-de-chaussée est en est très mauvais état.

La condition générale des cuisines est très mauvaise. L'ensemble des surfaces verticales (froide et chaude) et horizontales ont subi des dommages importants.
