COMITÉ DE DÉMOLITION

Date: 29 avril 2025

114, rue Greenfield

114, rue Greenfield, Greenfield Park

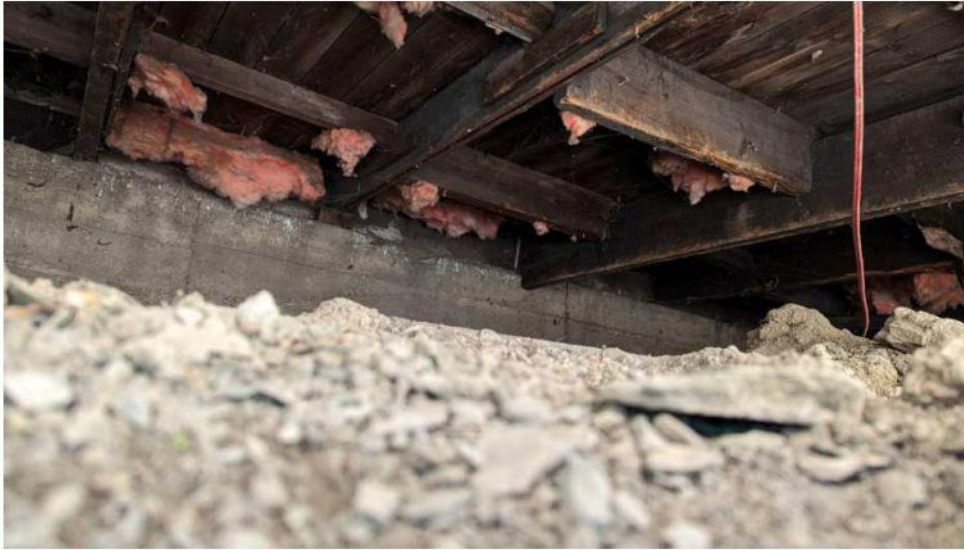
Observation no 3.

Ossature de bois

Agrandissement à l'avant

Commentaire : Le plancher de l'agrandissement n'est pas isolé et l'ossature de bois est noircie par l'humidité. Selon nous ceci est dû au fait que l'espace n'est pas ventilé.

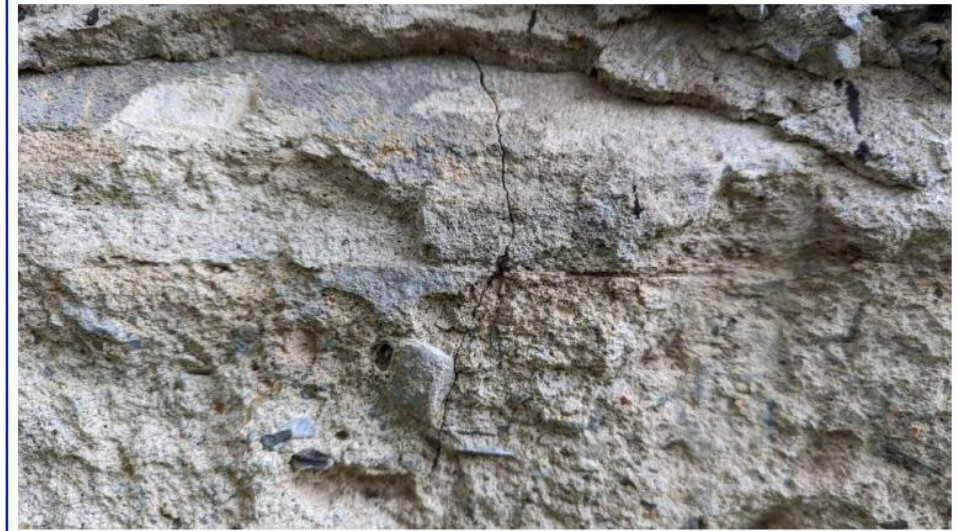
Observation no 5.

Fissuration fraîche et matrice de béton de mauvaise qualité

Côté latéral droit

Commentaire : L'absence du crépi nous permet d'observer un béton avec une granulométrie beaucoup trop fine pour le type d'ouvrage. La matrice de ciment s'effrite très facilement ce qui soulève un enjeu de durabilité des fondations.

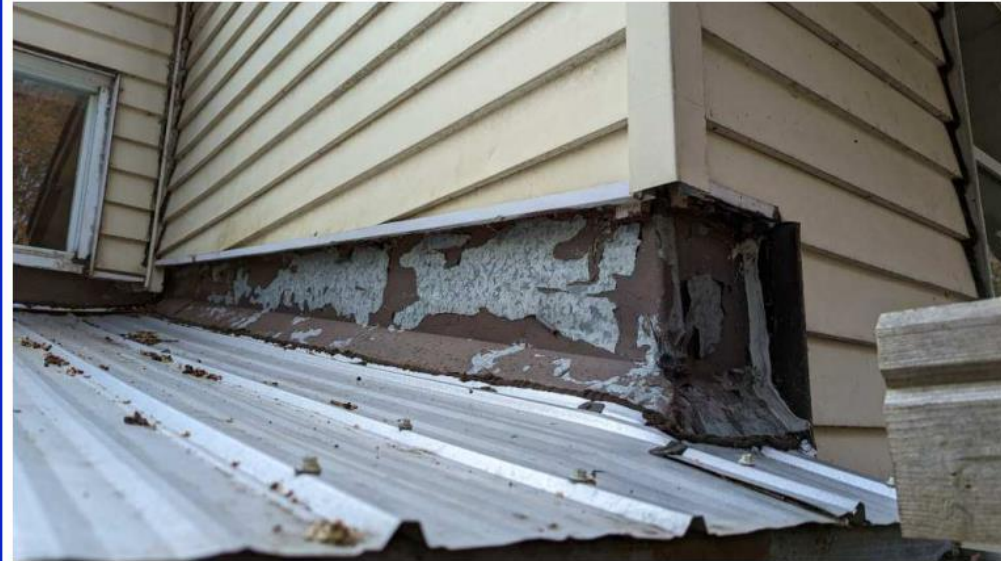
Observation no 8.

Usure des jonctions de l'enveloppe

Toit bas de la descente vers le sous-sol

Commentaire : On note une usure des solins et des joints aux différents changements de niveau de toiture ce qui augmente le risque d'infiltration d'eau.
