# COMITÉ DE DÉMOLITION

Date: 18 juin 2024

1151, rue Joliette | Vieux-Longueuil

État du bâtiment selon le rapport d'Inspection Summun inc.

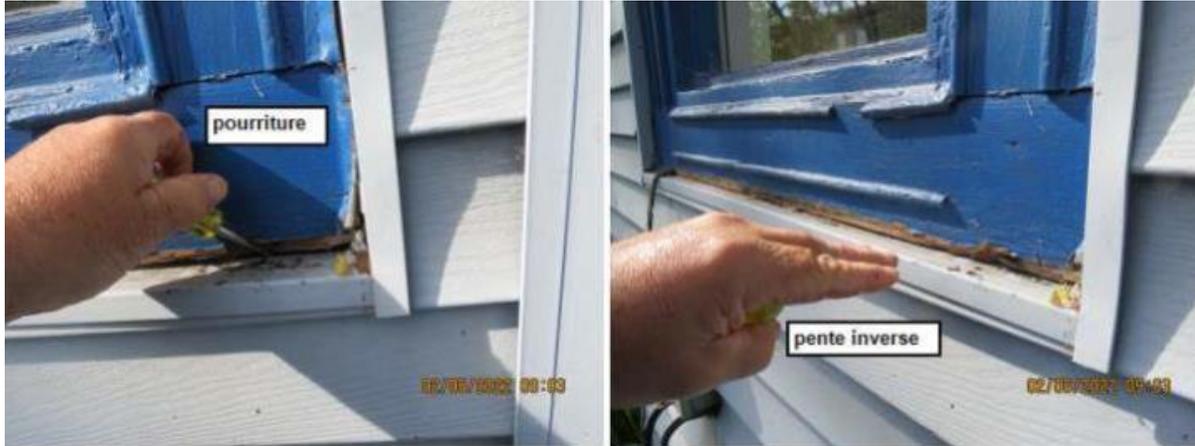
Certaines fenêtres n'ont pas été remplacées et sont vieilles et approchent la fin de leur vie utile

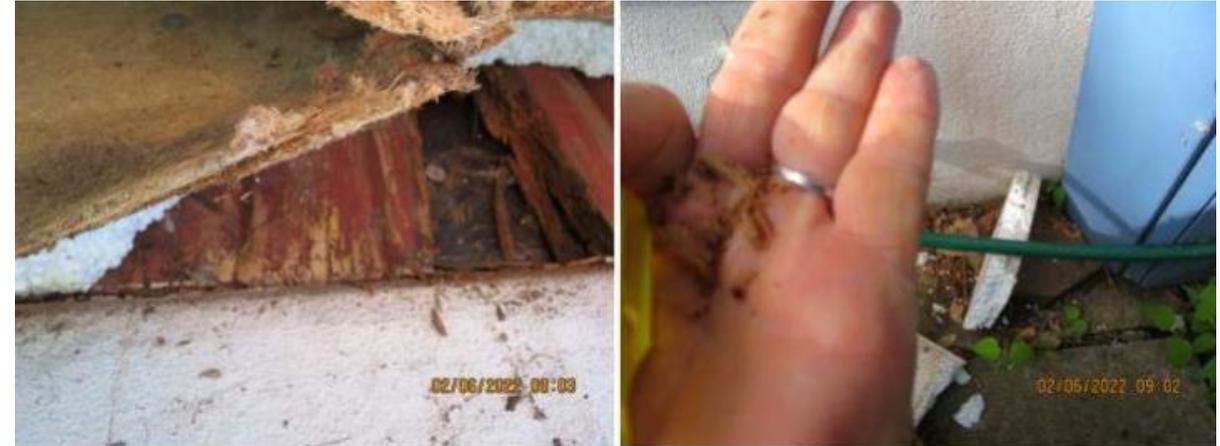
La présence de pourriture a été observée sur le clin de bois sous le clin de vinyle

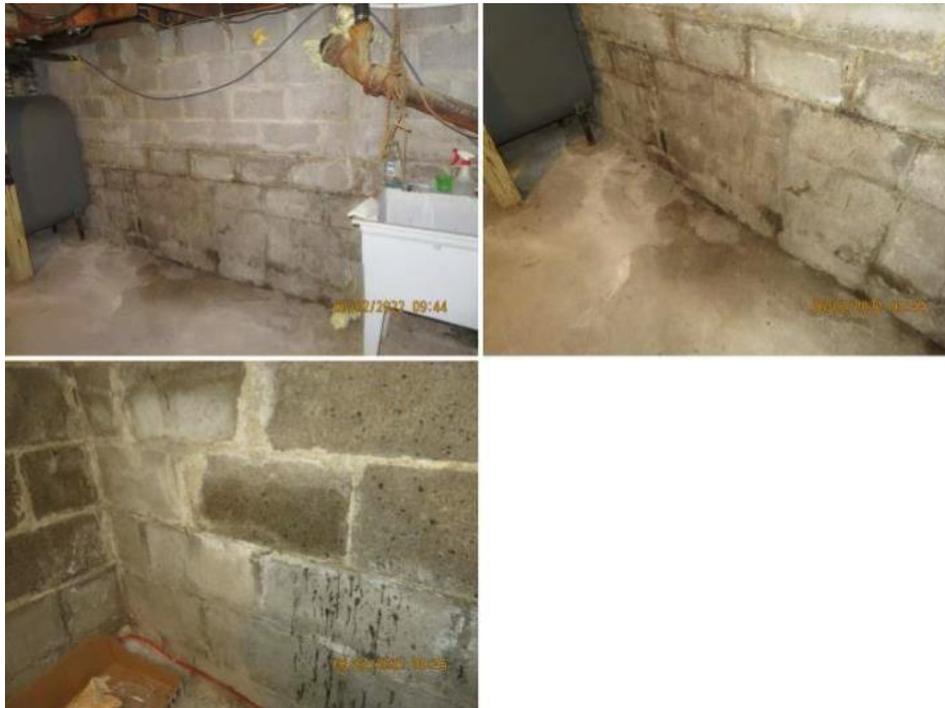
La fondation de blocs de béton présente des signes d'infiltration et de dégradation très avancées

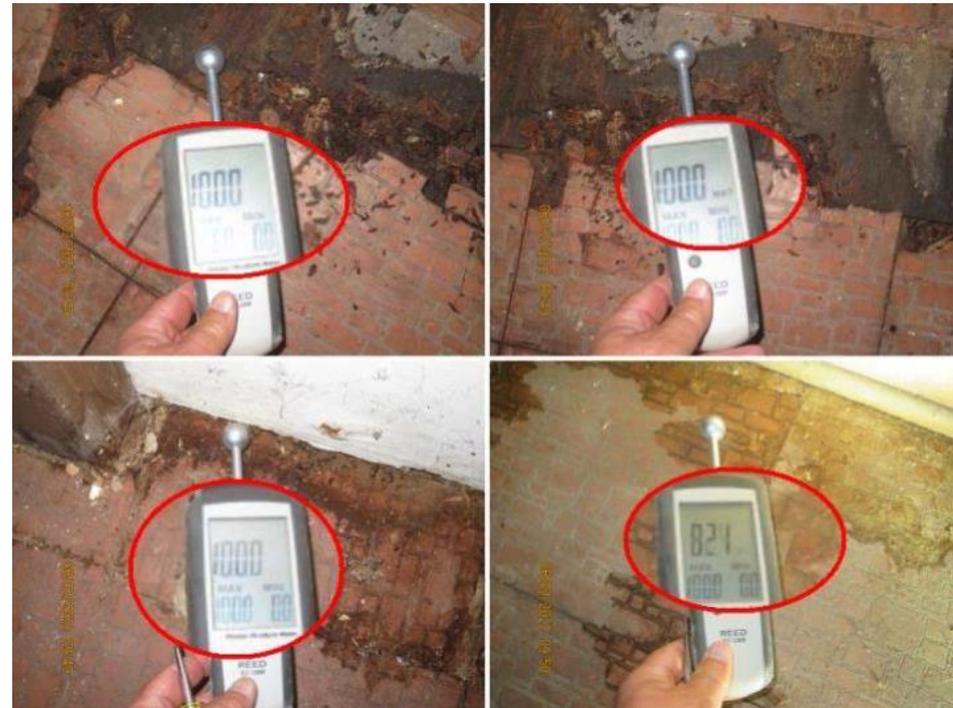
Humidité élevée détectée sur le plancher

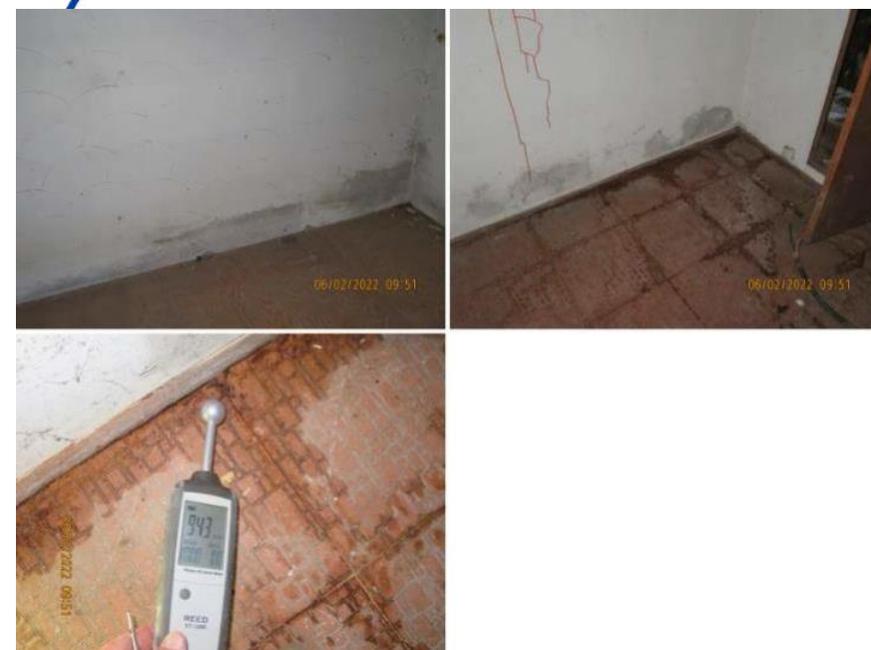
Des traces qui semblent être des moisissures ont été observées sur plusieurs murs au sous-sol

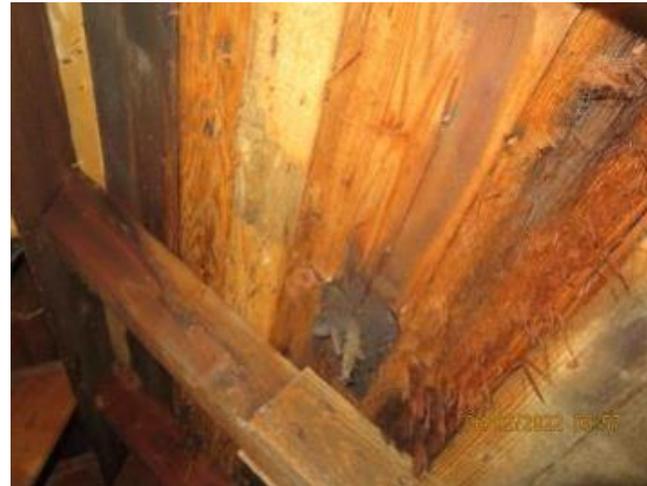
Signes évidents de dégradation ont été observés au pontage

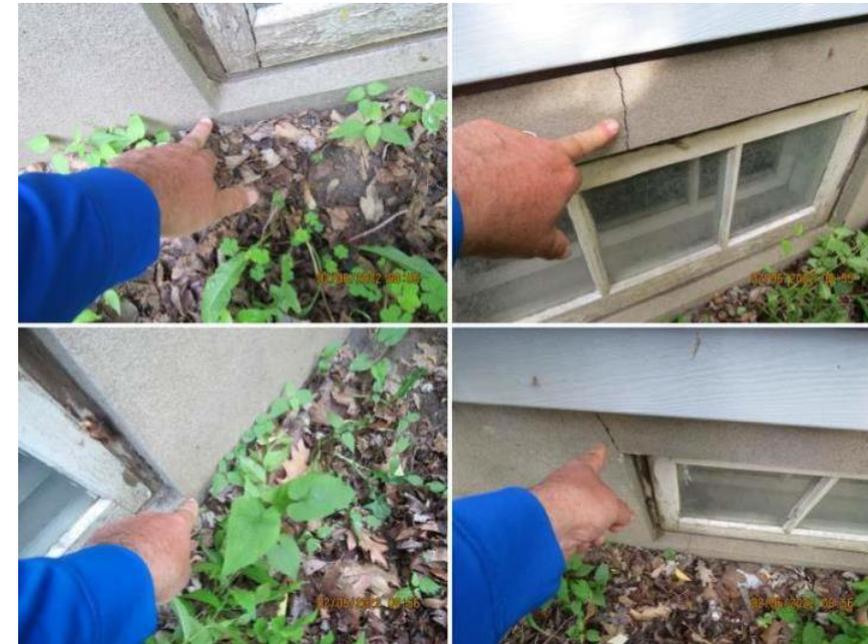
Présence de fissure dans la fondation
