COMITÉ DE DÉMOLITION

Date: 21 février 2023

1185, rue Jean-Béliveau

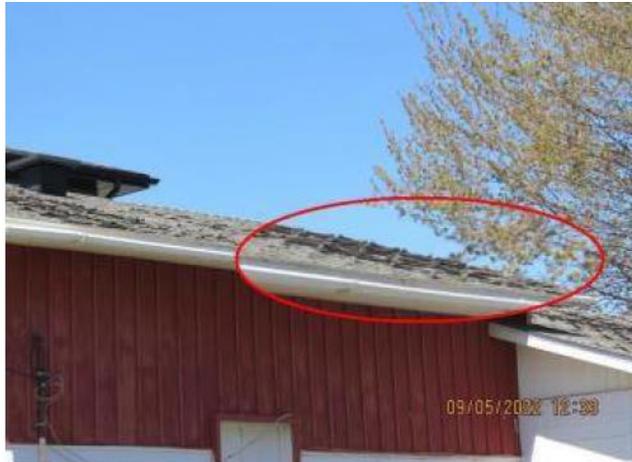
Au moment de l'inspection, le revêtement de bardeau d'asphalte présente des signes évidents de dégradation et de gondolement. Cette observation est un signe de vieillissement avancé de la toiture.

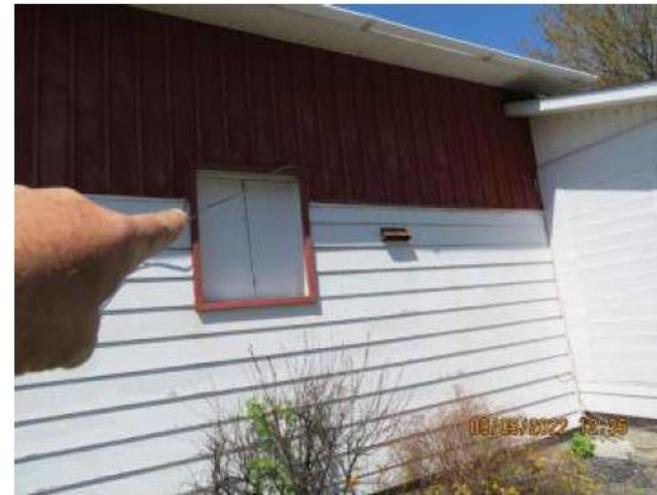
Prendre note qu'au moment de l'inspection, certaines des fenêtres étaient manquantes.

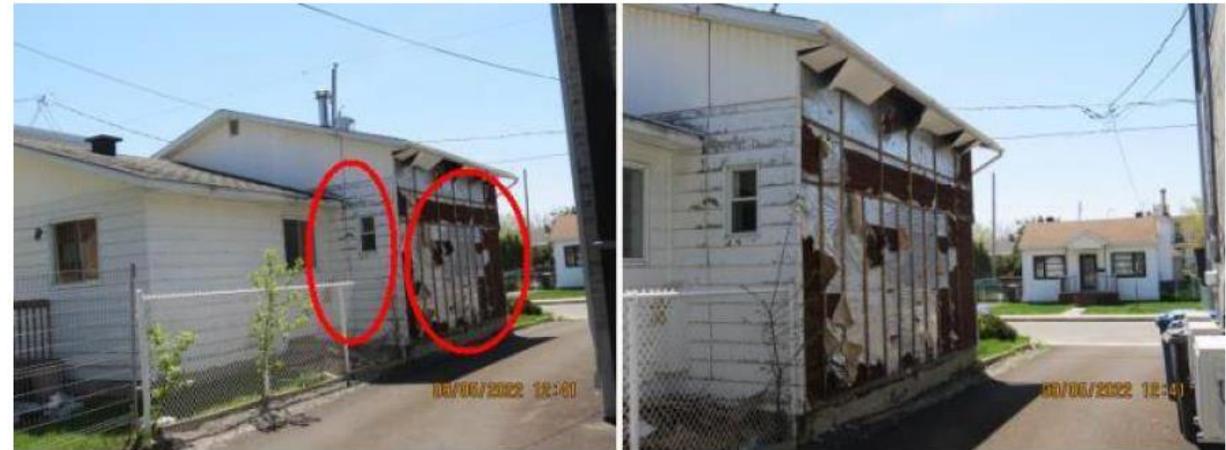
Des manquements et des dommages évidents ont été observés. Dans ce contexte particulier, recommande fortement de prévoir un budget important pour le remplacement complet du revêtement des murs froids de ce bâtiment.

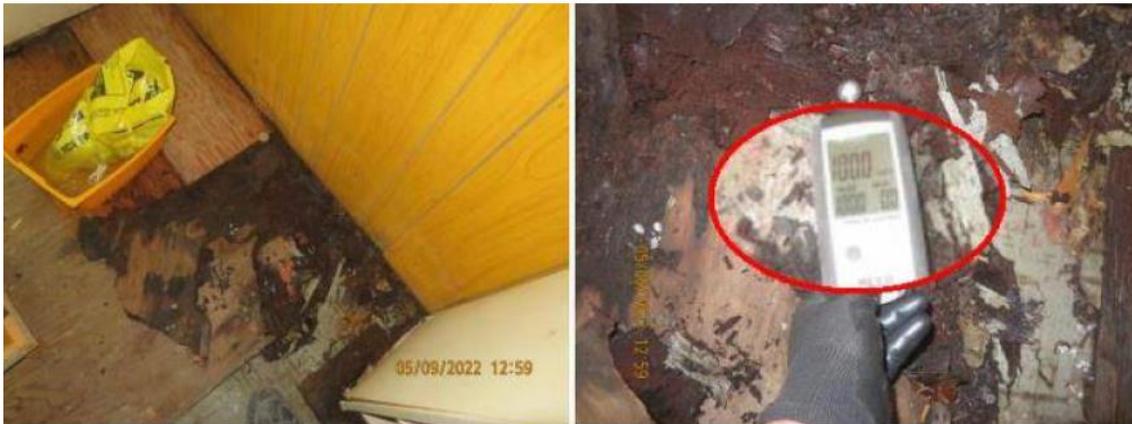
La présence d'humidité a été détectée à certains endroits sur le bas des murs de fondation de bois. Un détecteur d'humidité a été utilisé pour confirmer la présence d'humidité.

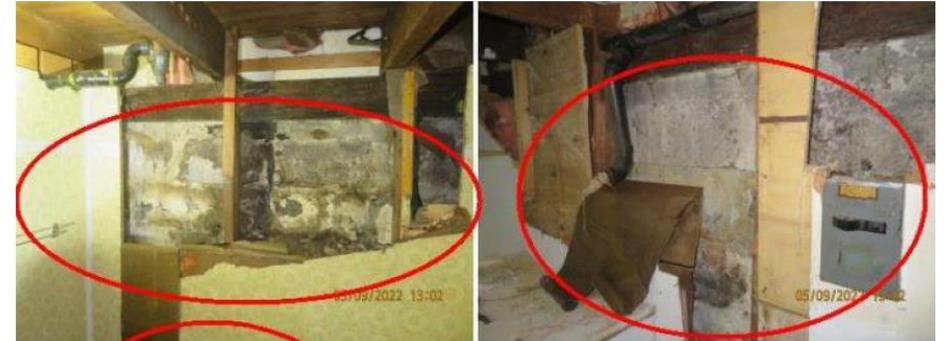
Des taches et traces évidentes d'eau d'eau observées sur la fondation.

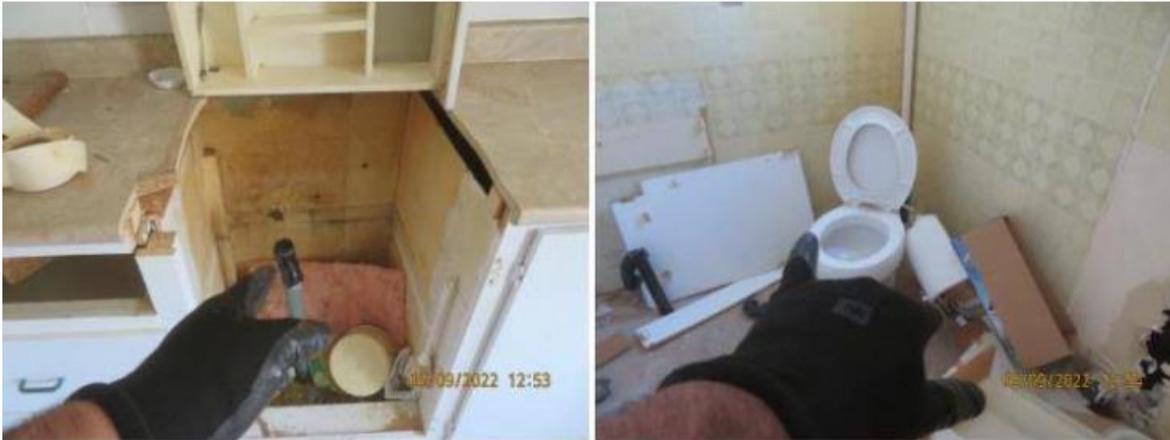
Prendre note qu'au moment de l'inspection, plusieurs composantes essentielles au réseau de distribution de plomberie et aux eaux usées étaient dans un très mauvais état.

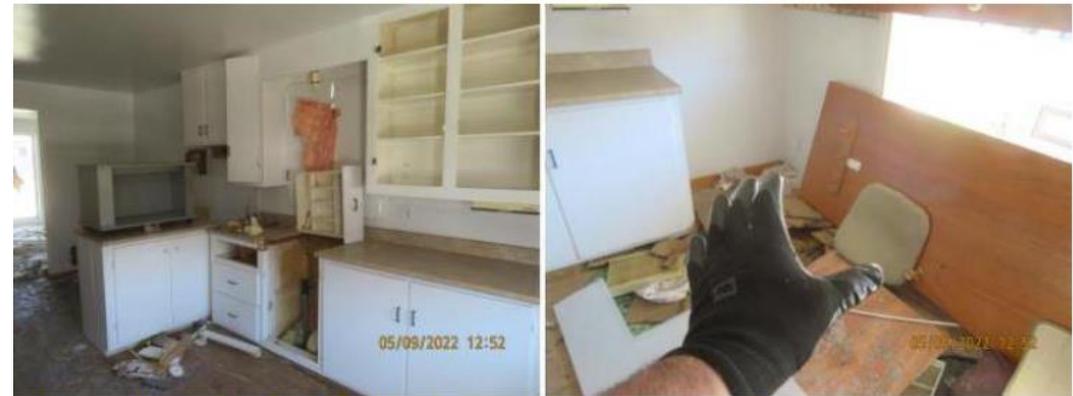
La condition générale de la pièce est très mauvaise. Les caissons, armoires et les portes sont manquants et/ou en très mauvaise condition. Le réseau de distribution de plomberie ainsi que l'ensemble des appareils (lavabo-robinet) sont manquants et/ou en très mauvaise condition. Il sera fortement recommandé de considérer une re construction complète de la cuisine. Possibilité de dommage caché aux endroits non observés.
