COMITÉ DE DÉMOLITION

30 novembre 2022

1501, rue De Gaulle | Saint-Hubert

État du bâtiment selon le rapport d'Inspection Summun Inc.

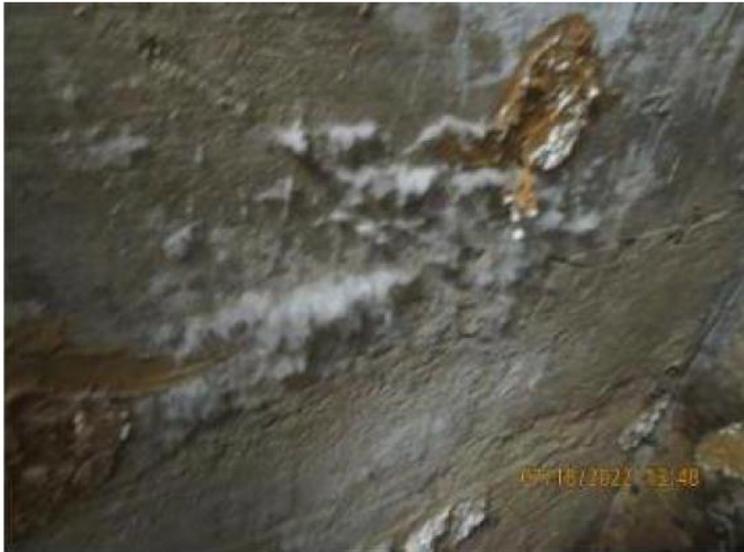
Présence d'efflorescence sur le mur de fondation

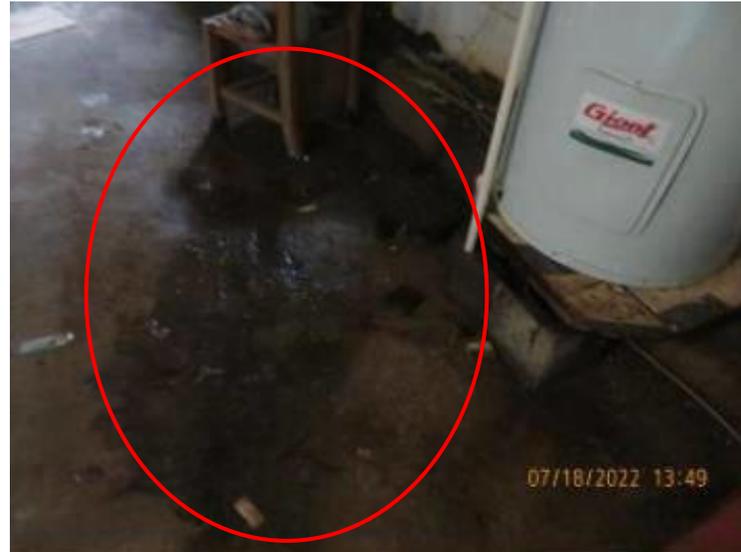
Présence de plusieurs zones humides au sous-sol

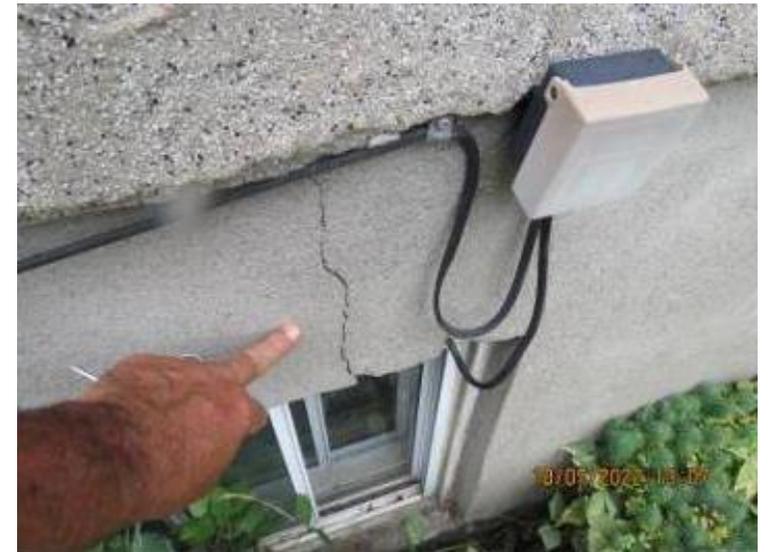
Fissure dans la fondation

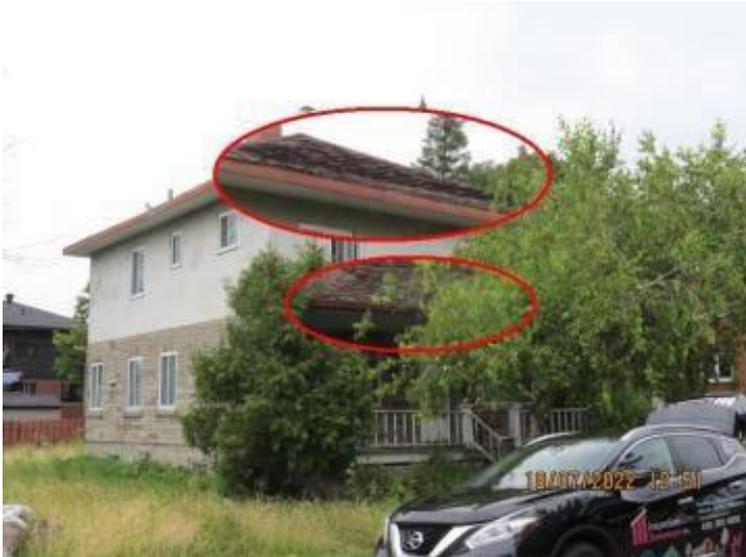
Toiture gondolée

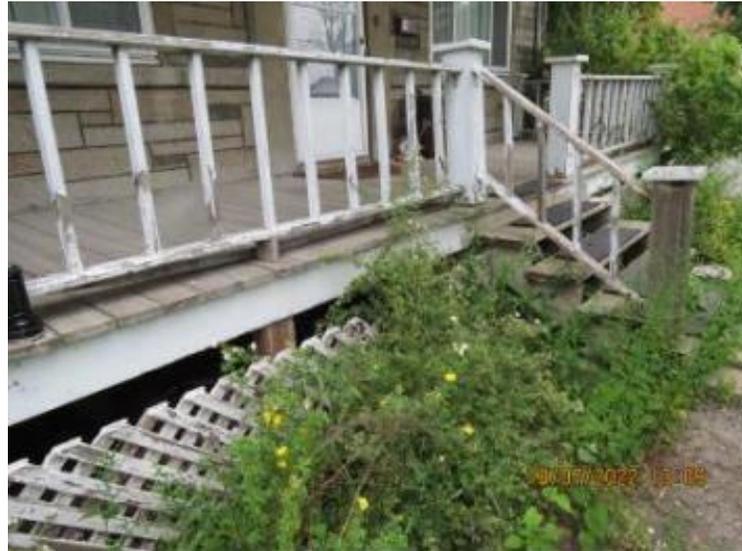
Balcon à refaire

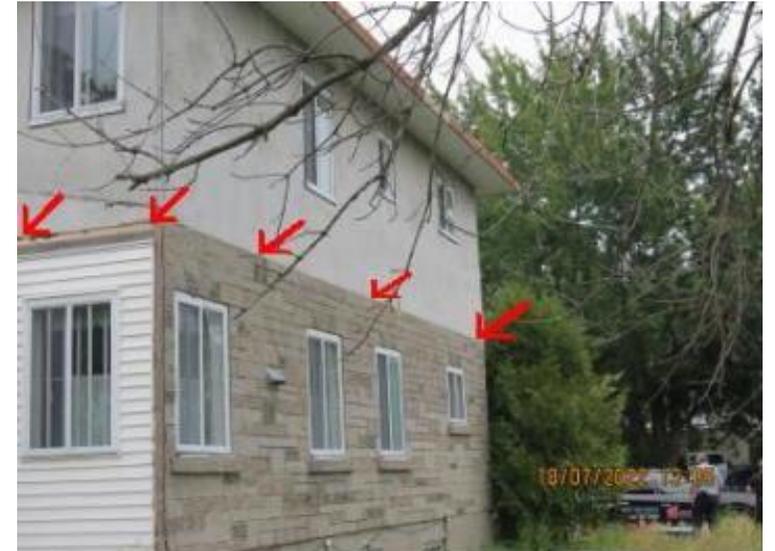
Solin absent

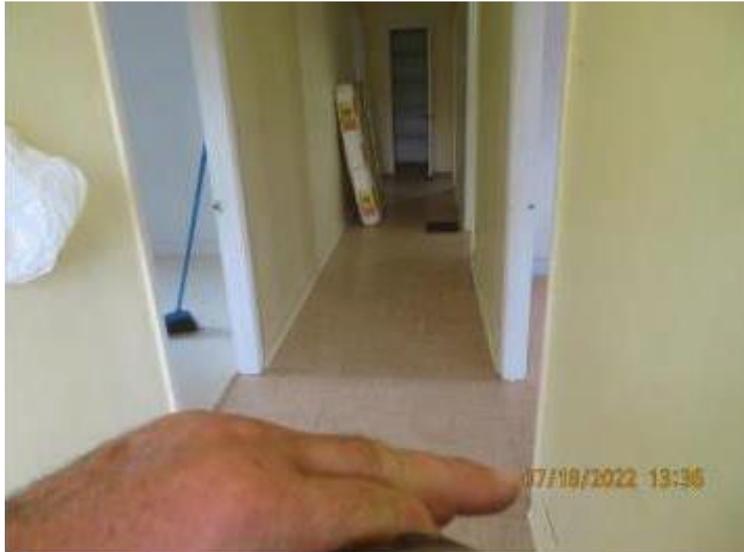
Plancher cambré

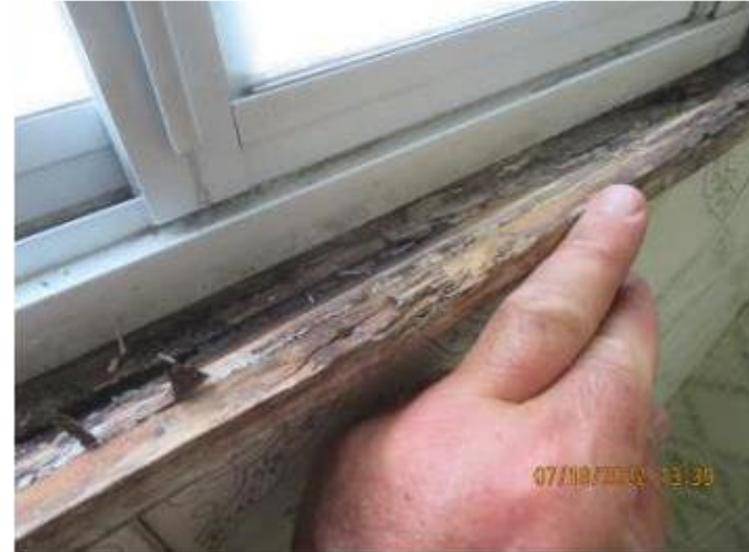
Dégradation observée à la base de l'ouverture de la fenêtre
