# COMITÉ DE DÉMOLITION

27 mai 2022

16, rue Lapointe

État du bâtiment selon les observations du professionnel (visite le 21 février 2022)

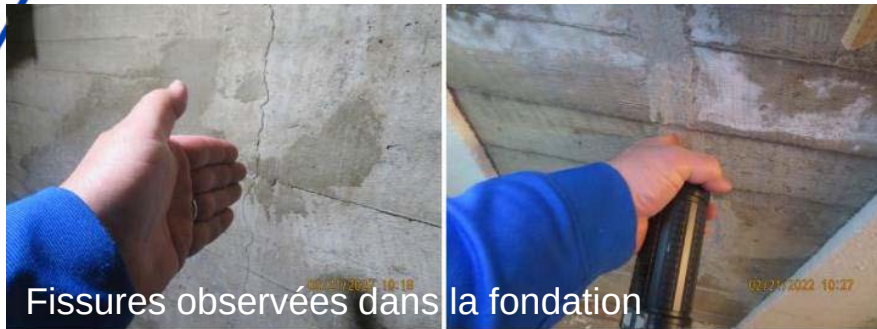
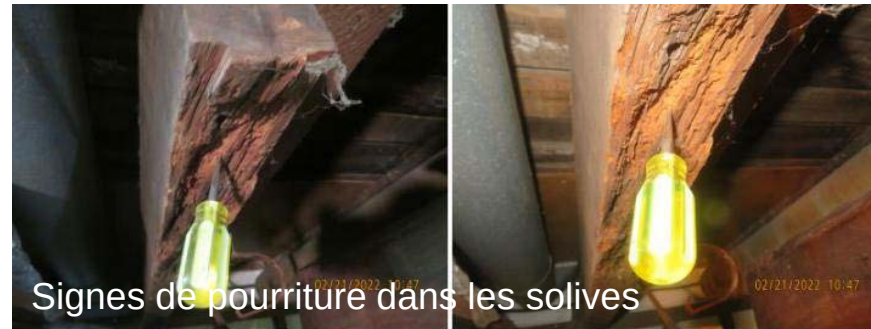
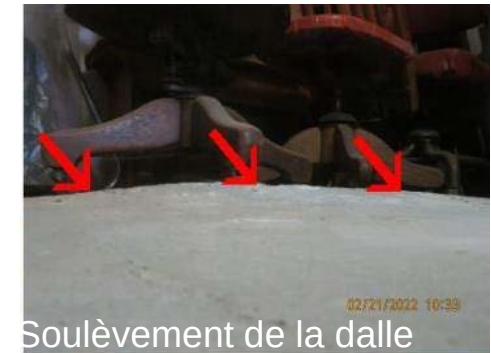
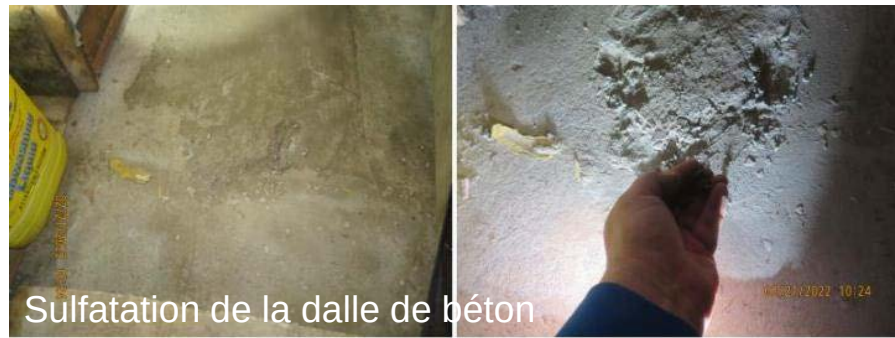
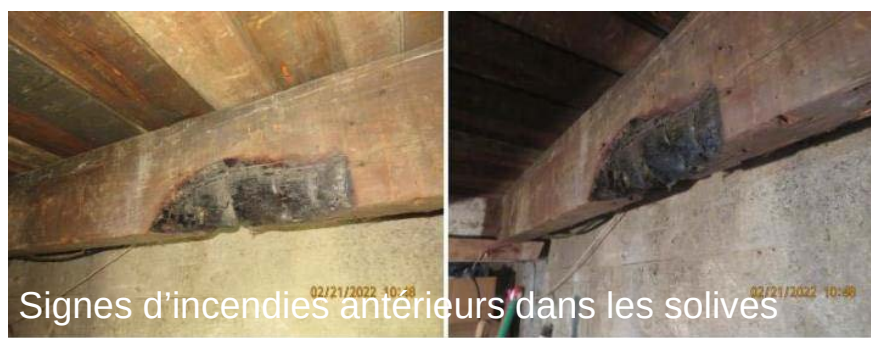
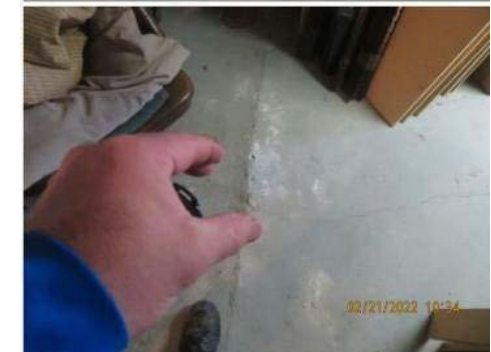
La structure générale et la fondation de la maison sont dans un état de détérioration avancée.

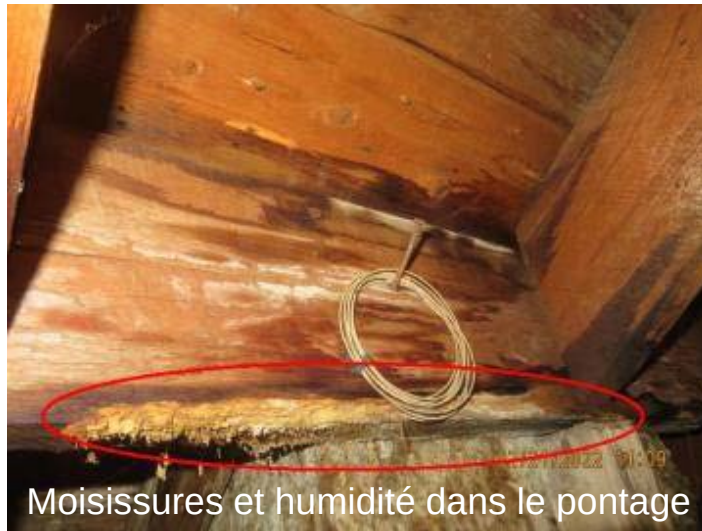
Moisissures et humidité dans le pontage

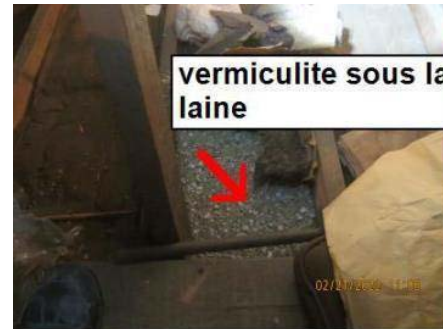
vermiculite sous la laine

| DESCRIPTION DES TRAVAUX 16 RUE LAPOINTE À LONGUEUIL | MONTANT |
|---|---|
| Retrait de la vermiculite dans le comble et refaire l'isolation | 15 000,00 \$ |

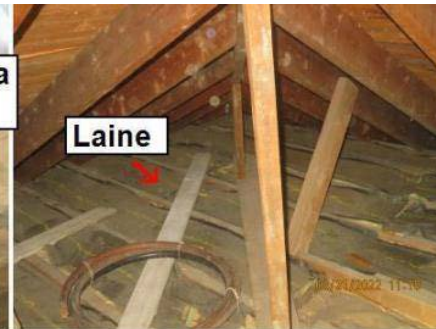
Laine

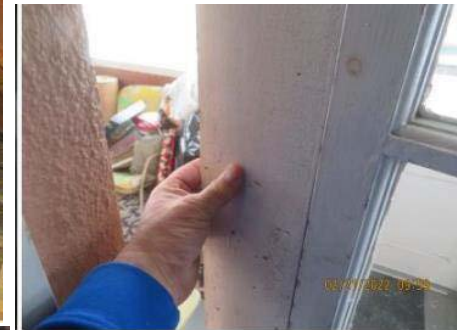
Fenêtres et portes à changer

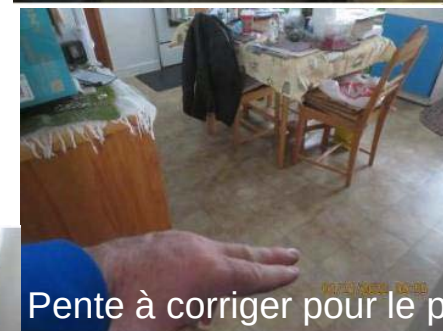
Pente à corriger pour le plancher

| DESCRIPTION DES TRAVAUX 16 RUE LAPOINTE À LONGUEUIL | MONTANT |
|---|---|
| Travaux consolidation de la structure pour le plancher rdc (retrait cambure) | 5 000,00 \$ |

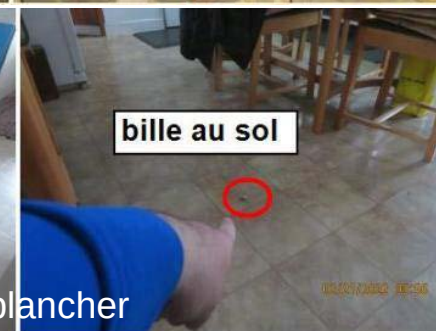
bille au sol

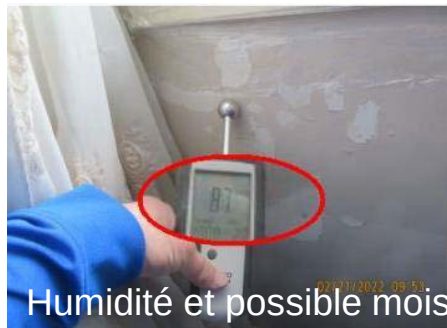
Humidité et possible moisissure au rez-de-chaussée
