COMITÉ DE DÉMOLITION

27 octobre 2022

1624, rue Roosevelt

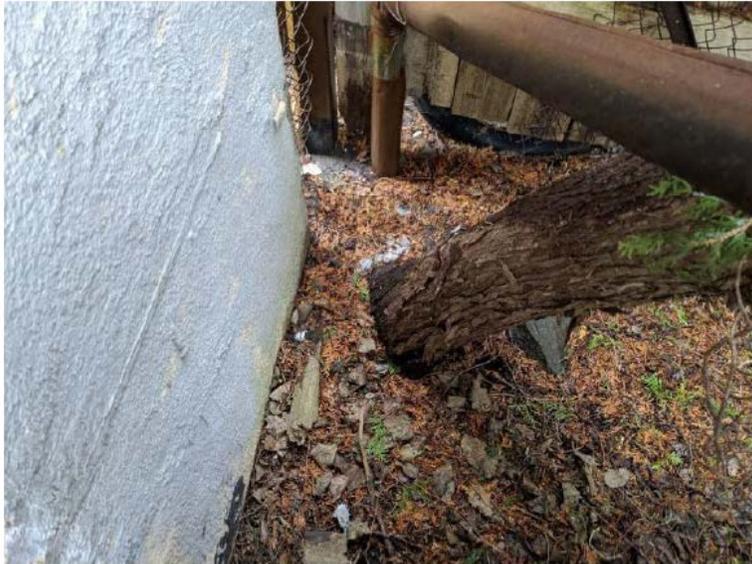
Observation no 2.

Arbre à proximité de la fondation

Arrière du bâtiment

Commentaire : À l'arrière du bâtiment, il y a un arbre attenant aux fondations qui doit être enlevé afin d'éviter que les racines endommagent ces dernières et accentuent les instabilités observées à l'intérieur.

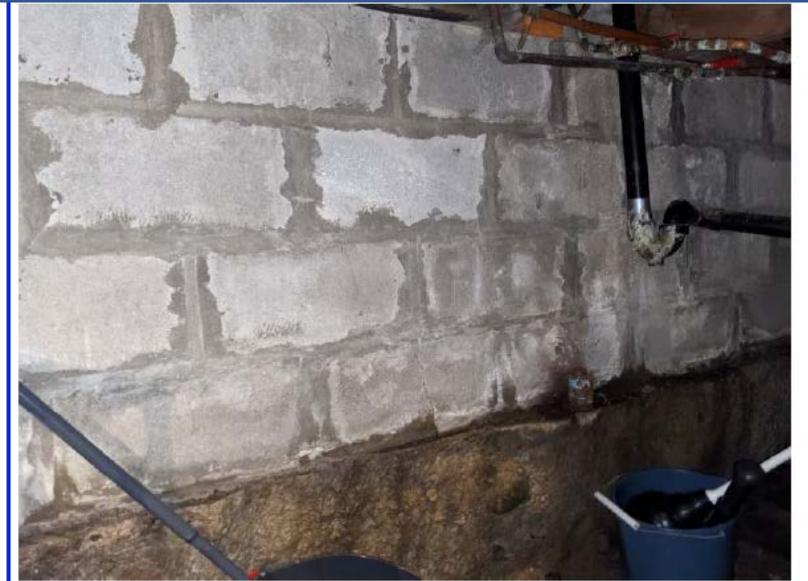
Observation no 3.

Mur en bloc de béton et semelle étroite en béton

Agrandissement

Commentaire : Le vide sanitaire est très humide et mal ventilé. On observe de la fissuration dans les murs de bloc et de l'infiltration. La profondeur des fondations se trouve à moins de 5pi du niveau fini et sont susceptibles d'être endommagés par les cycles de gel et de dégel. Des travaux correctifs sont à prévoir

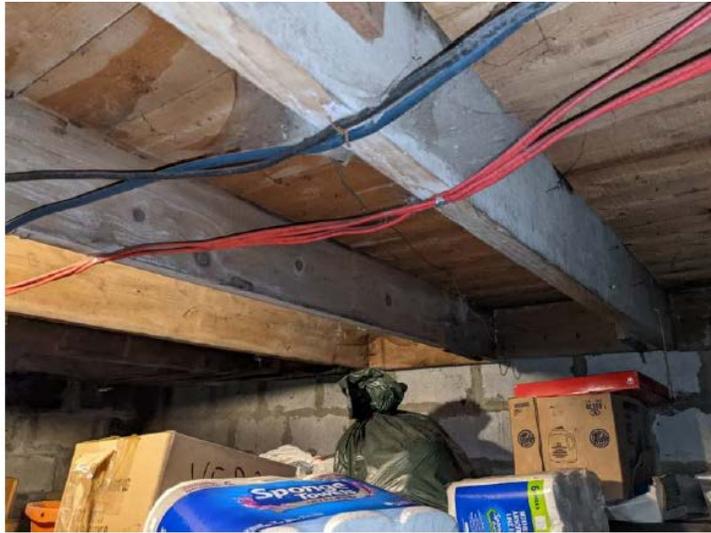
Observation no 7.

Solives de plancher

Aperçu du vide sanitaire

Commentaire : Les solives sont fixées à leur extrémité sans étriers ce qui n'est pas permis (et ne l'était pas dans les règles de l'art lors de la construction de dudit bâtiment). On demandait soit un étrier ou une lambourde 1 1/2po. Des travaux correctifs sont à prévoir.

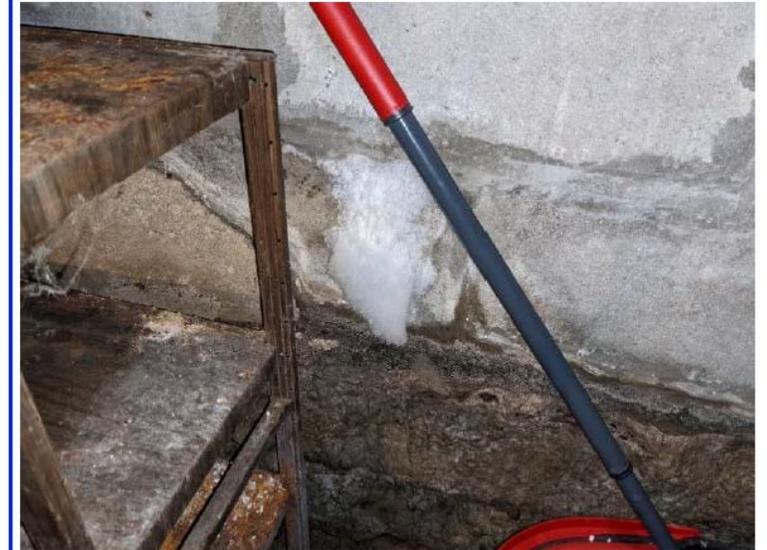
Observation no 4.

Trace d'efflorescence ou présence de moisissure

Vide sanitaire

Commentaire : Le résidu blanchâtre s'apparente à de l'efflorescence, mais compte tenu de l'humidité importante, nous recommandons un test d'air de l'ensemble du bâtiment. Afin de s'assurer de la source et de la nature des constatations. Nous recommandons de faire un test de qualité d'air par une entreprise spécialisée. Cette analyse pourra déterminer quels sont les contaminants et quelle est la meilleure façon de procéder pour s'en débarrasser.

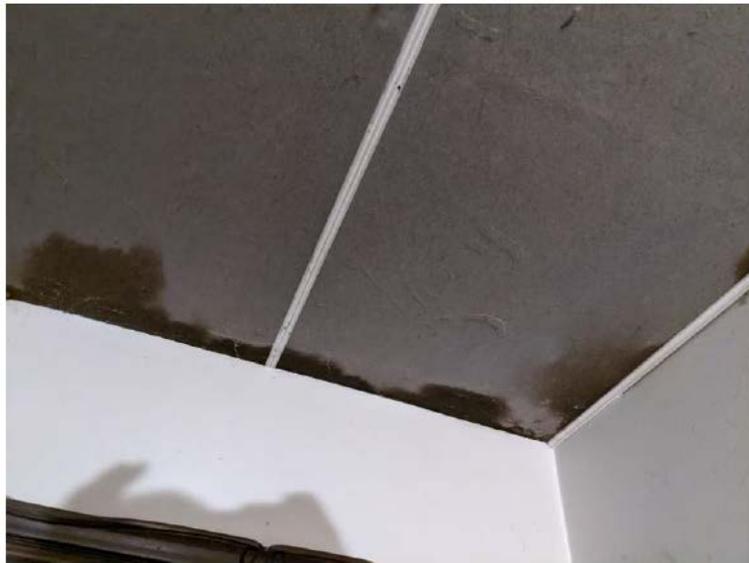
Observation no 9.

Signes d'infiltration active

Chambre à coucher des
maîtres (agrandissement)

Commentaire : On observe des signes d'infiltration active dans tous les coins.

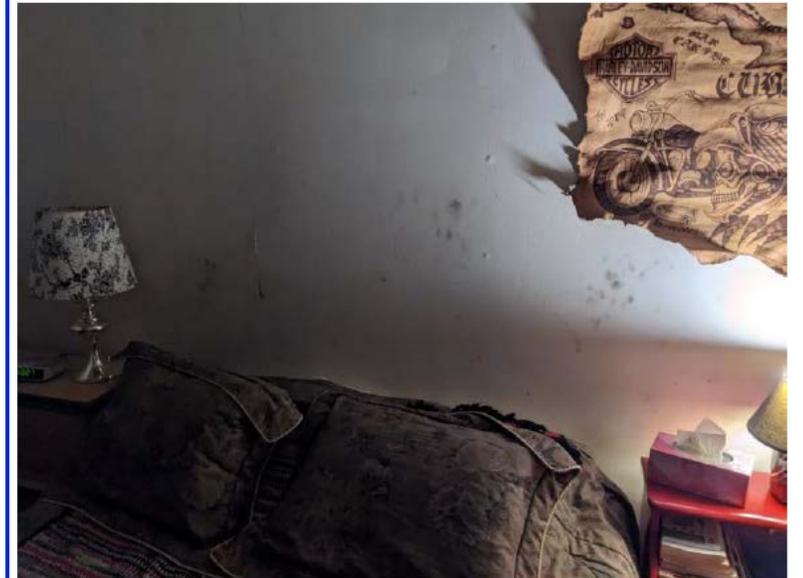
Observation no 11.

Traces de moisissure

Chambre à coucher des
maîtres (agrandissement)

Commentaire : Ceci renforce la recommandation d'effectuer des tests d'air par une entreprise spécialisée.

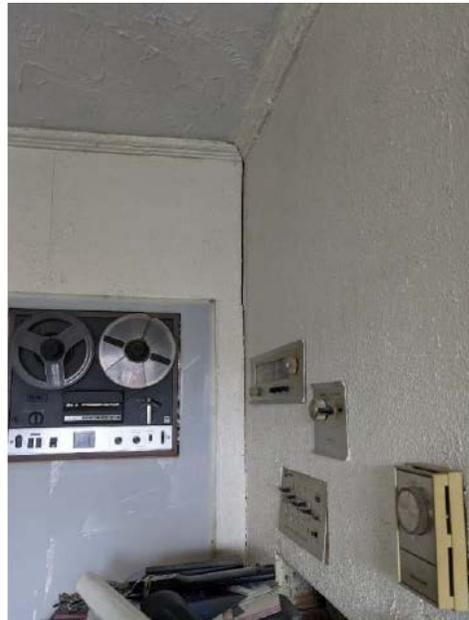
Observation no 12.

Séparation des murs

Axe central

Commentaire : Compte tenu des flèches importantes du plancher, on observe des fissures franches à l'intersection des murs. Cette fissure franche nous laisse croire que les deux murs n'ont pas été fixés entre eux selon les règles de l'art. Des actions correctives sont à prévoir.

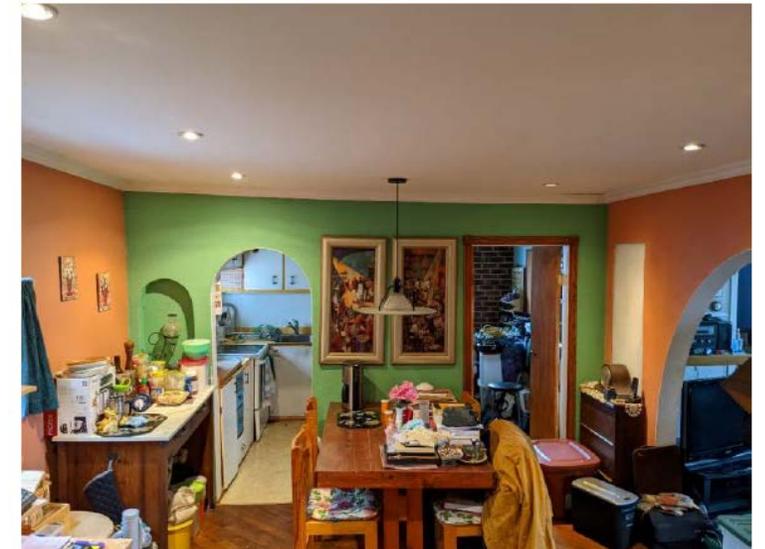
Observation no 13.

Flèches dans les murs et dans les planchers

Général

Commentaire : Sur la photo, on observe bien la différence de niveau entre le mur extérieur (gauche) et le mur intérieur (droite).

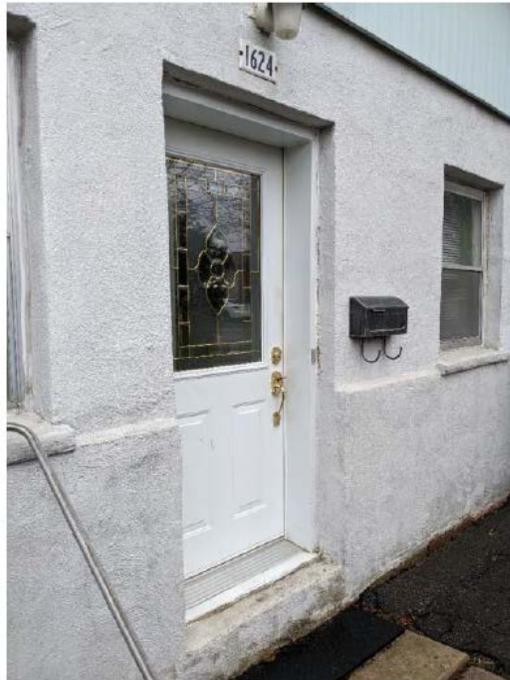
Observation no 16.

Stuc extérieur

Avant

Commentaire : L'ensemble des murs extérieurs sont recouverts de stuc. On note un endommagement important à la base.

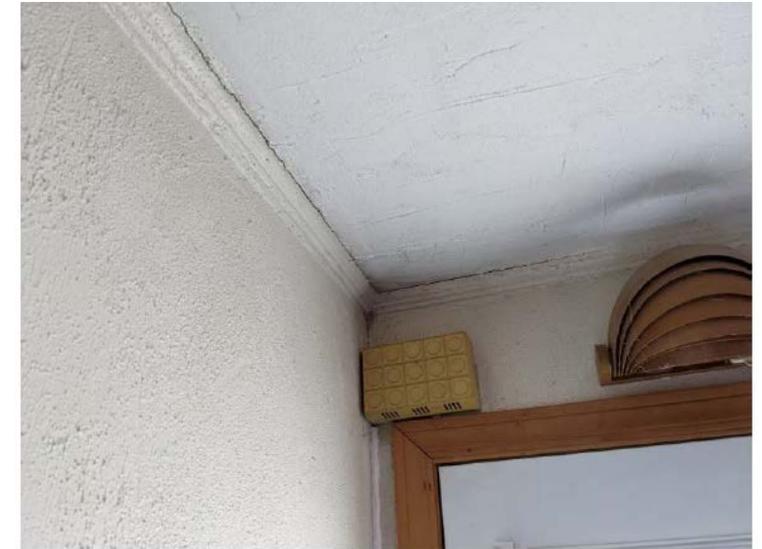
Observation no 14.

Fissuration au plafonds

Entrée principale

Commentaire : Fissuration typique au droit des cloisons et du plafonds ce qui est cohérent avec les flèches dans le plancher.
