# COMITÉ DE DÉMOLITION

Date: 30 novembre 2022

1660, rue Nielsen

État du bâtiment selon le rapport de Richard Oliva

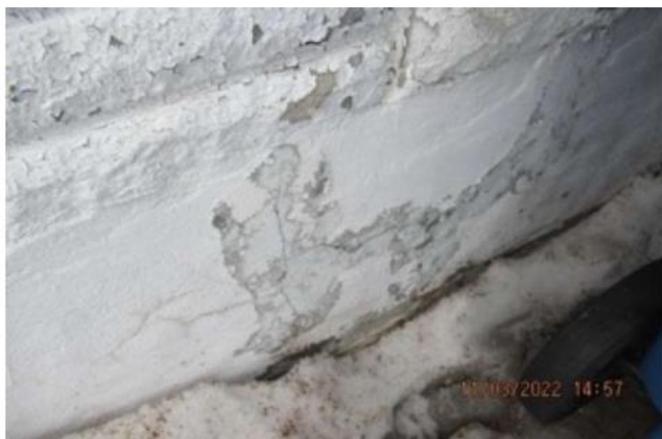
Fissures sur la fondation

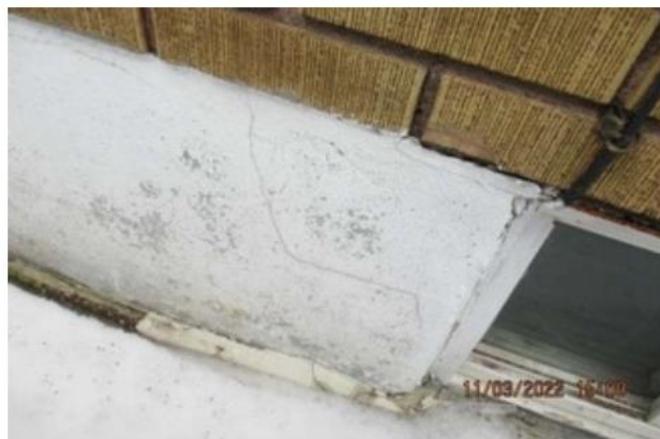
Fissures sur la fondation

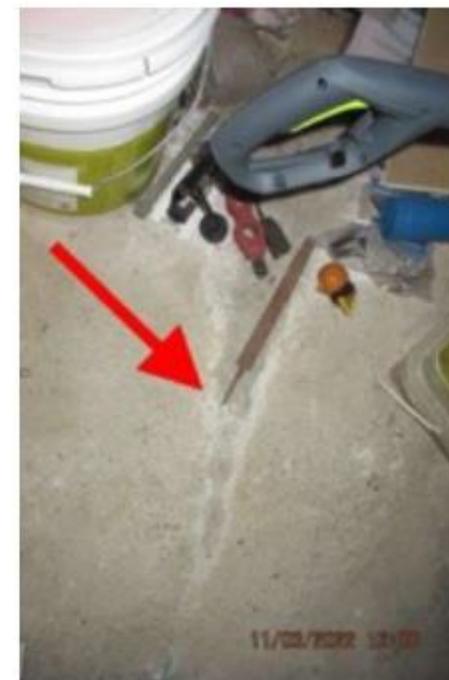
Taches s'apparentant à de l'efflorescence sur la dalle de béton

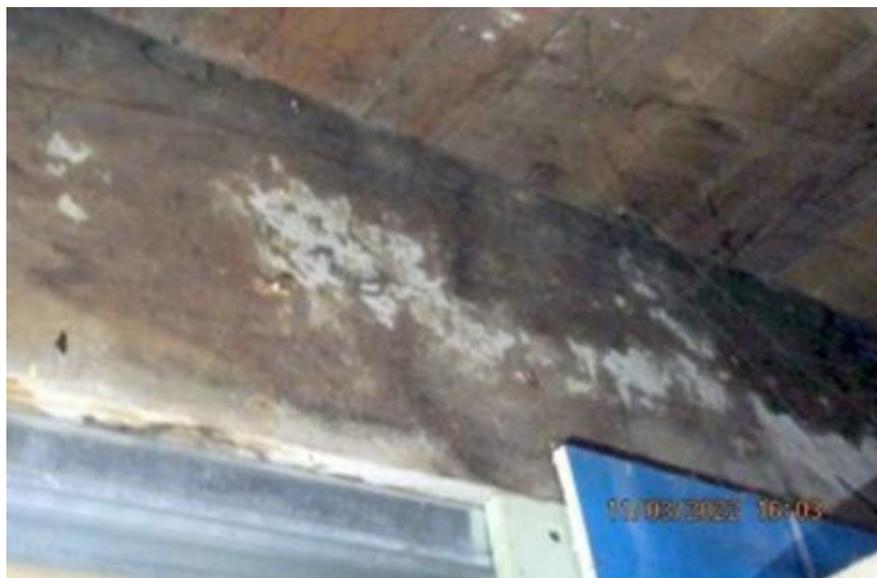
Solive de rives cernées par l'eau

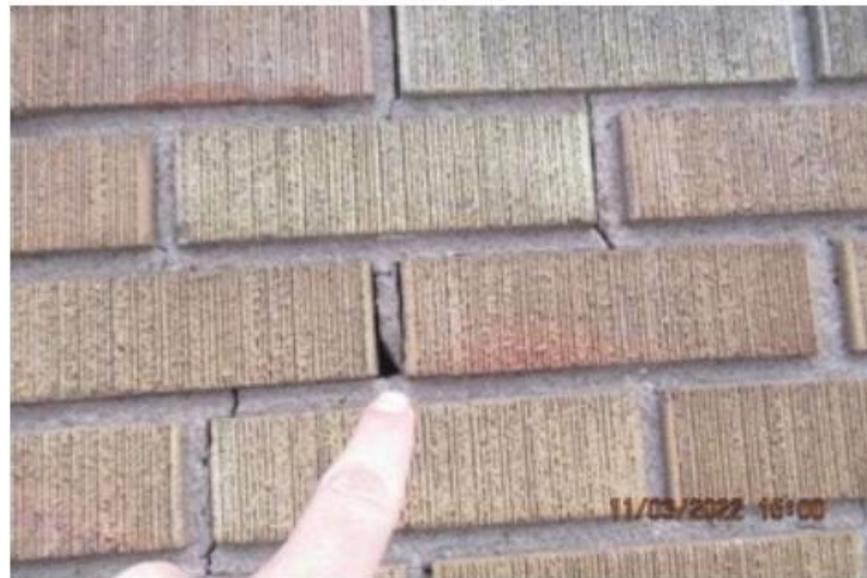
Fissures et ouverture dans le mortier

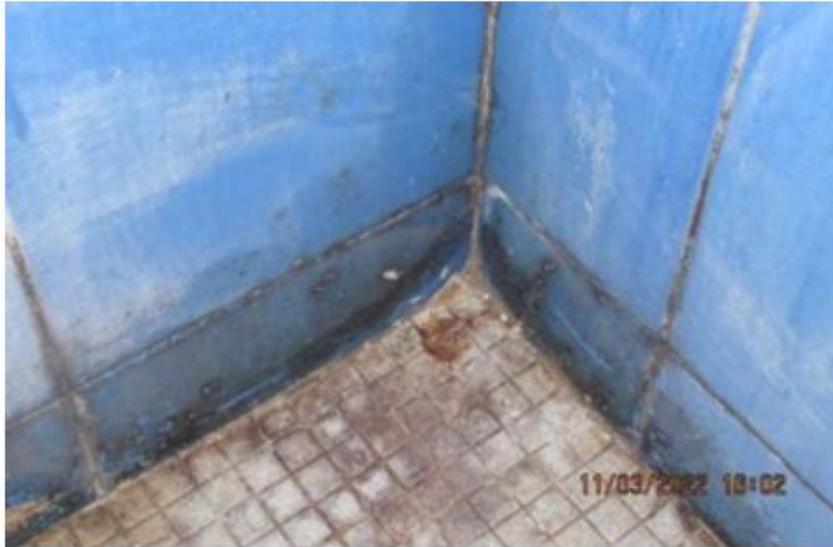
Trace s'apparentant à de la moisissure au pourtour de la douche

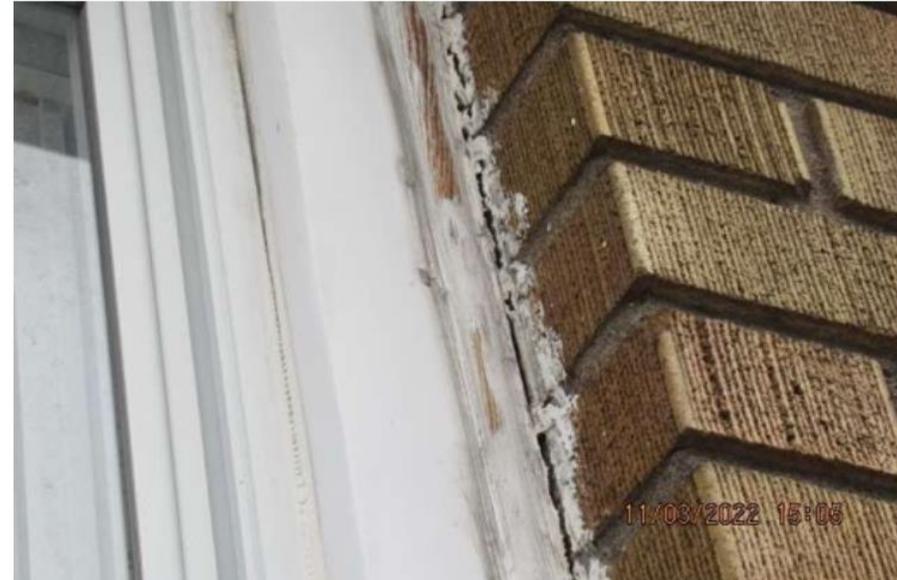
Scellant au pourtour des ouvertures à entretenir
