COMITÉ DE DÉMOLITION

29 septembre 2022

1715, 1717 et 1719 avenue des Pins, Le Moynes

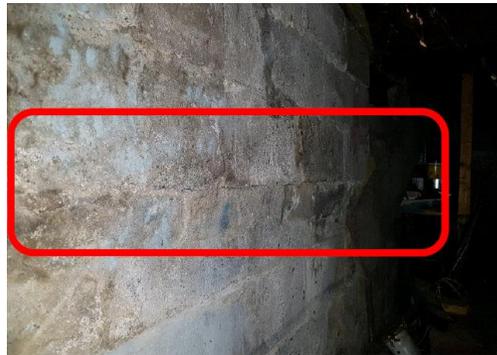
Déplacement des blocs de fondation par poussée hydrostatique

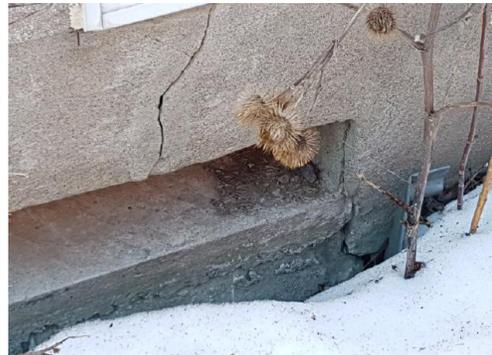
Nombreuses fissures de la fondation

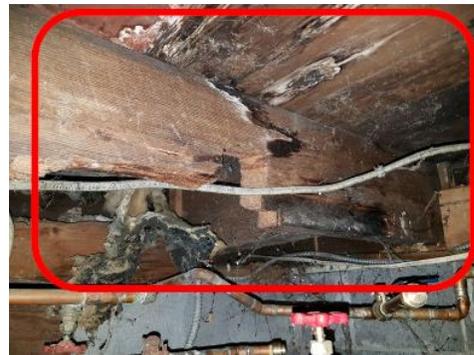
Pourriture et dommages sur l'ossature de bois

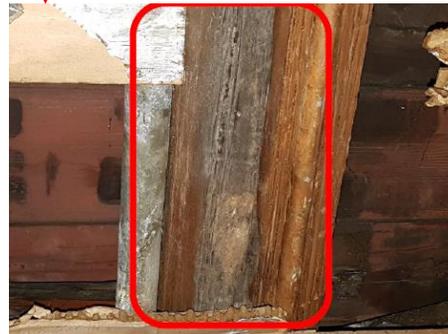
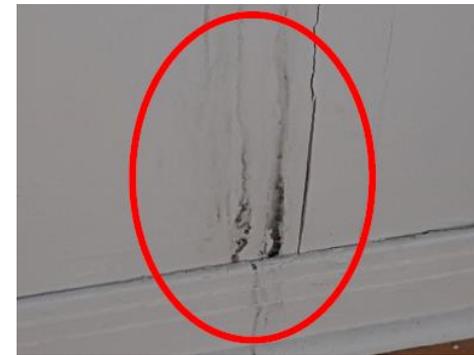
Fissure et moisissure sur les murs intérieurs

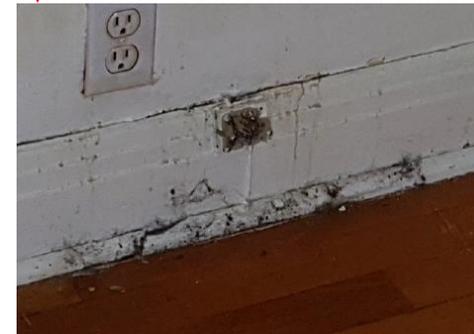
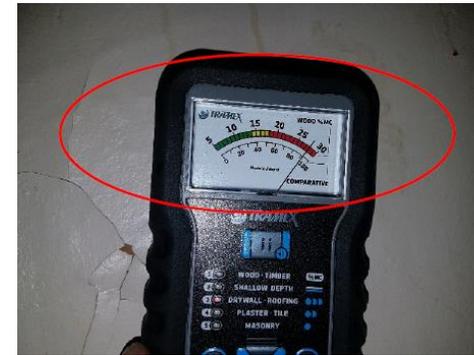
Taux d'humidité excessivement élevé dans le bâtiment

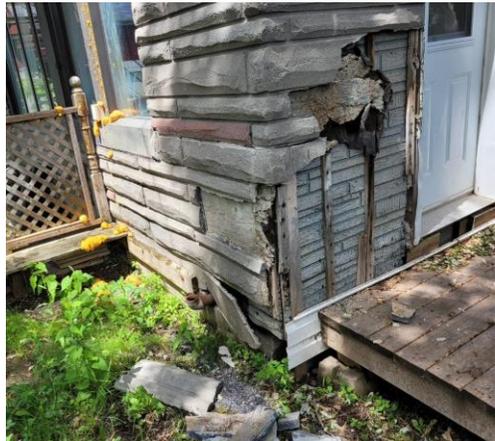
Détérioration des revêtements extérieurs

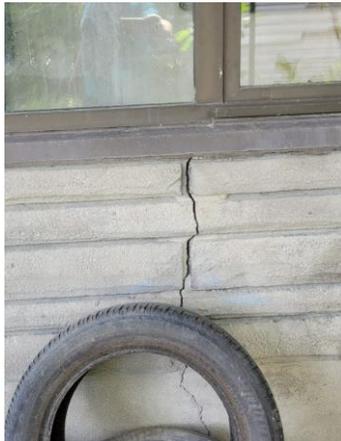
Exemple de fissures sur les revêtements extérieurs

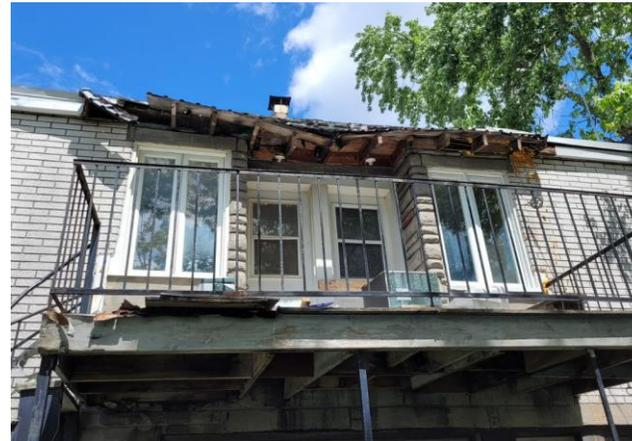
Affaissement d'une section de la toiture

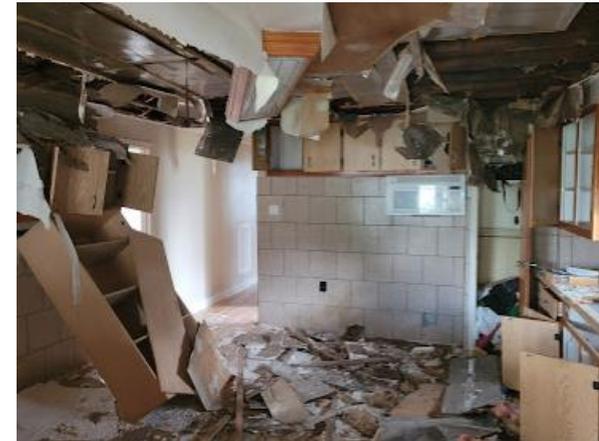
Détériorations intérieures

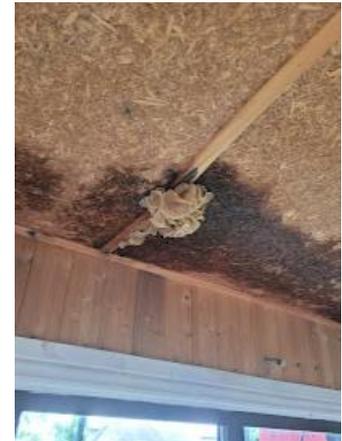
Infiltrations d'eau : cernes et champignons à l'intérieur du bâtiment
