COMITÉ DE DÉMOLITION

Par Martin de Launière, urbaniste

30 novembre 2022

179, rue Léo

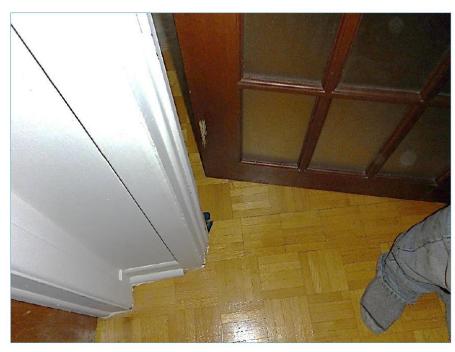
Photo 4 : Portes ne s'ouvrent pas | Elles frottent sur plancher ayant dénivellations importantes (2^e étage)

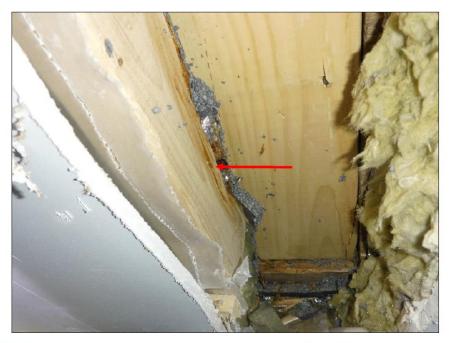
Photo 7 : Traces de condensation sur montant en bois | Cavité du mur limitée par deux pare-vapeur (salle de bain, 2e étage)

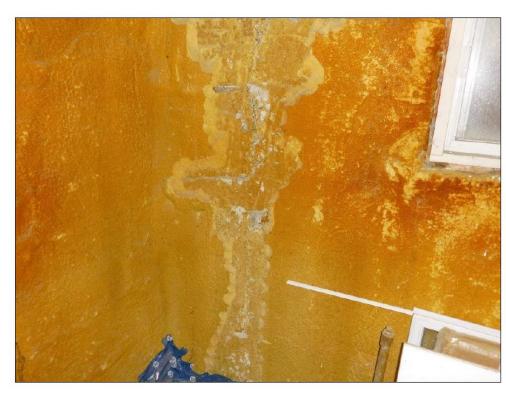
Photo 12 : Fissure et déplacement latéral dans mur de fondations | Indice d'un mouvement important dans ce mur (sous-sol)

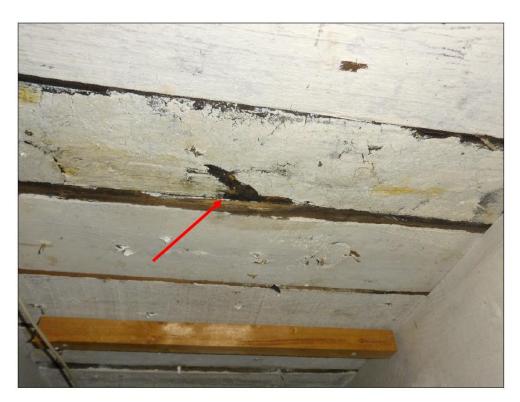
Photo 18: Bois du plancher pourri à certains endroits (sous-sol)

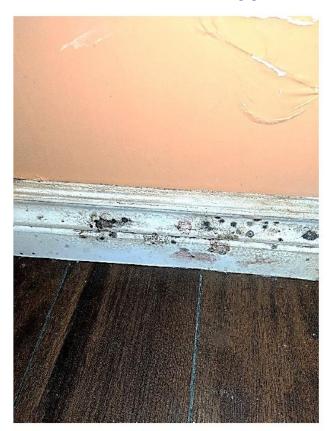
Photo 28 (clients): Moisissures | Base du mur

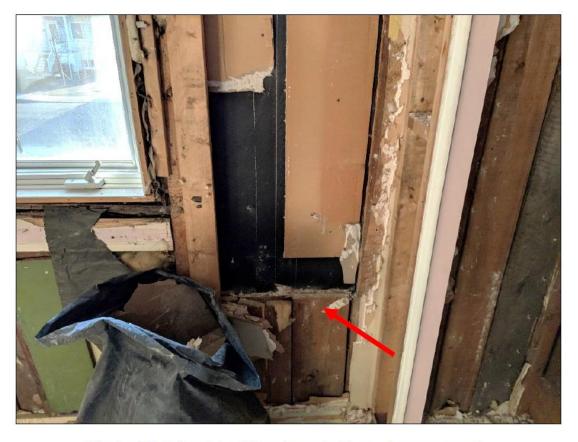
Photo 31 (clients): Structure de l'enveloppe pourrie
