COMITÉ DE DÉMOLITION

Direction de l'aménagement et de l'urbanisme

Date: 19 novembre 2024

1796-1836, chemin de Chambly

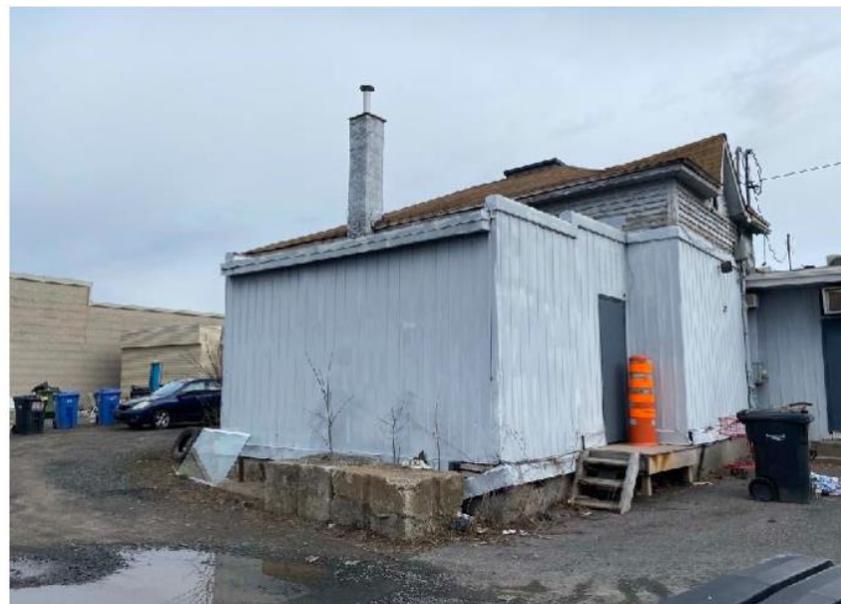
C'est depuis la cour arrière qu'il est possible d'observer le volume presque carré et coiffé d'un toit en pavillon, avec lucarnes en façades latérales et une souche de cheminée en brique sur le pan arrière. Il pourrait s'agir du bâtiment présent sur le site lors de la vente enregistrée en 1938

Façades latérale et arrière du 1796, chemin de Chambly
Source : Gric Orange Consultant inc., 2022

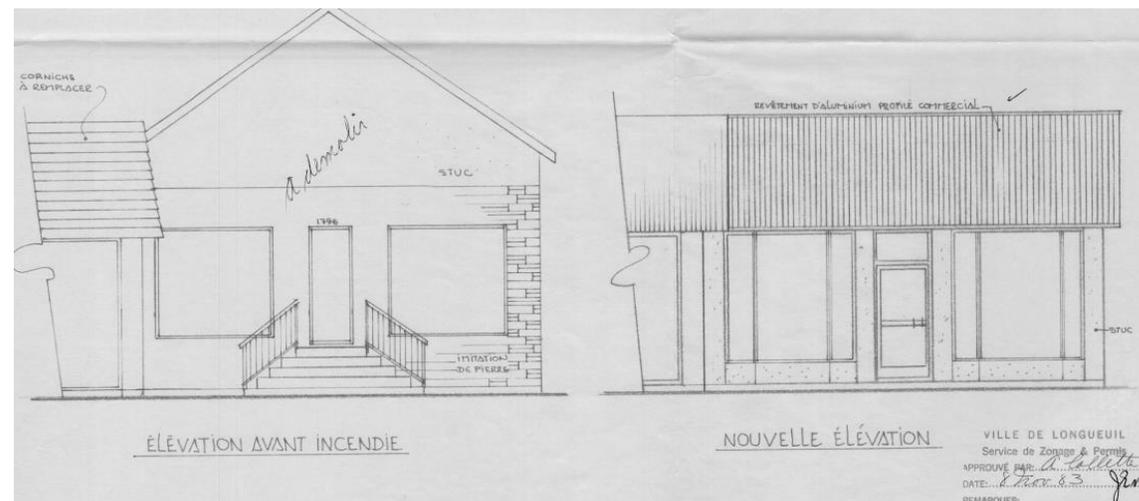
1983 – Incendie au 1796 - Reconstruction

1796, chemin de Chambly, 1983
Service de la greffe de la Ville de Longueuil

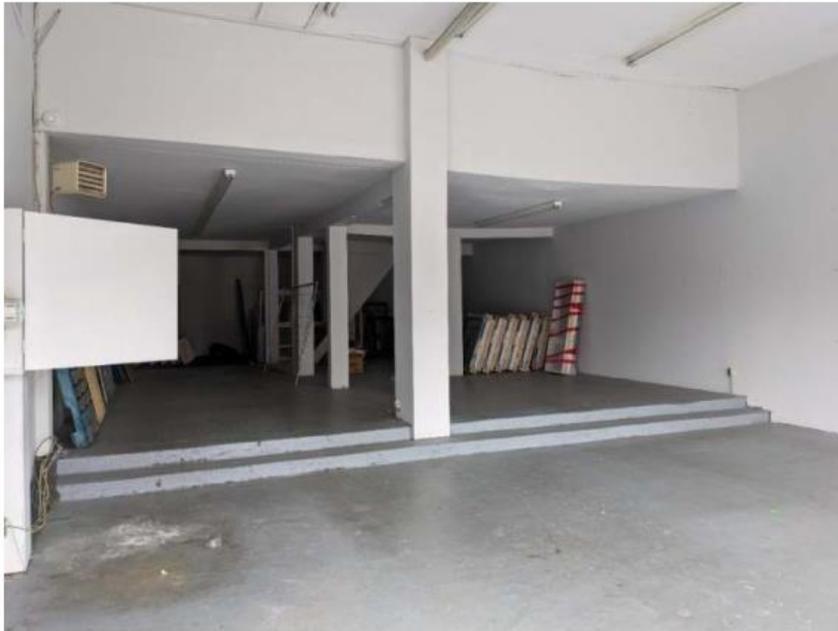
Observation no 11.

Modification et flèches importantes de l'ossature de bois

1834, chemin de Chambly ,
section rouge

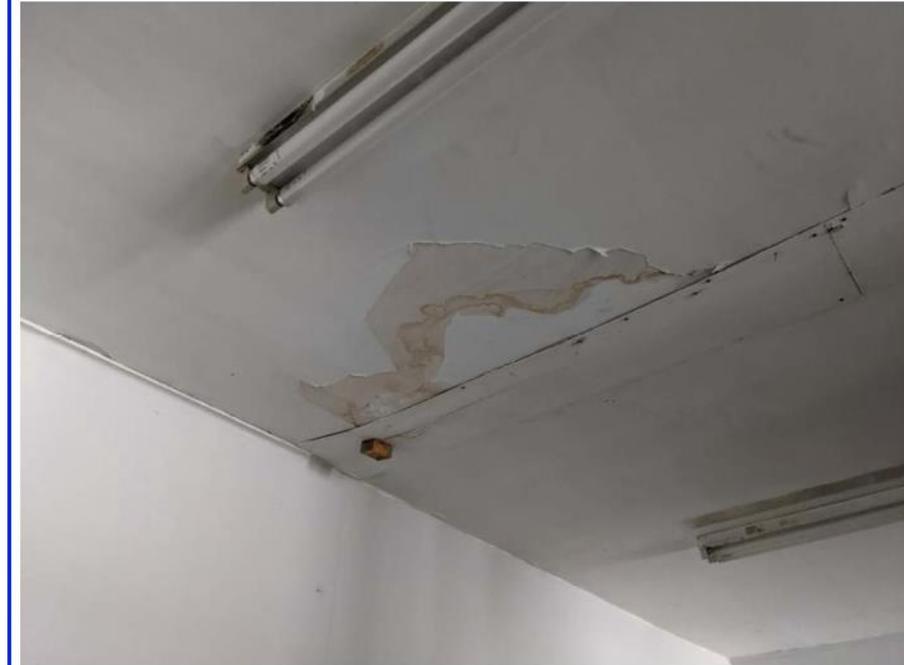
Observation no 14.

Signes d'infiltration d'eau

18.4, chemin de Chambly,
partie avant (section
verte).

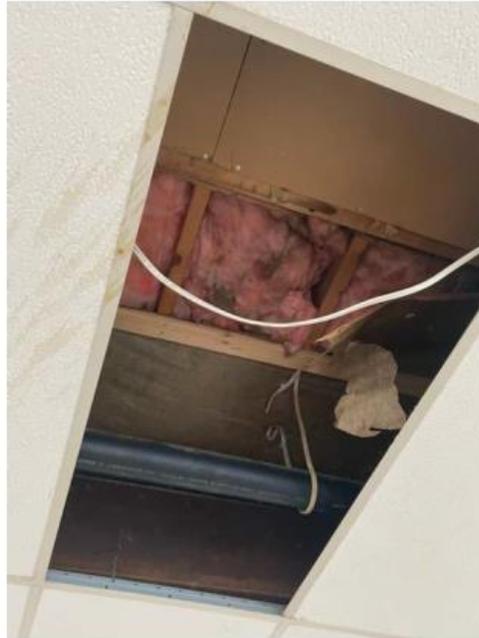
Observation no 22.

Solives de bois secondaire (ouverture exploratoire effectuée par Habitations Atlas)

1796 chemin de Chambly, portion rose.

Commentaire : Nous avons observé des solives de bois d'œuvre espacées aux 16po. Ces dernières sont insuffisantes pour résister aux accumulations de neige causées par les parapets et les changements de niveaux de la toiture. Voir observation 23. Les solives doivent être doublées.

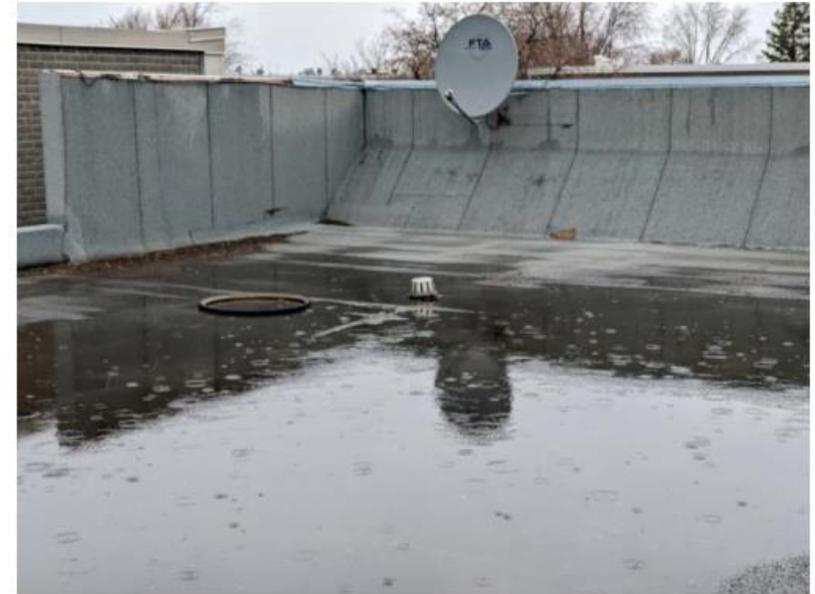
Observation no 23.

Parapets élevés causant des accumulations de neige

1796 chemin de Chambly, partie rose

Commentaire : On observe des parapets qui, selon la partie 4 du CNB, causent des accumulations de neige. Une analyse approfondie de la construction en porte à faux de la façade avant est recommandée. Nous sommes d'avis que des renforts sont à prévoir.
