# COMITÉ DE DÉMOLITION

**Direction de l'aménagement et de l'urbanisme**

Date: 28 mars, 2023

181, rue King-Edward | Greenfield Park

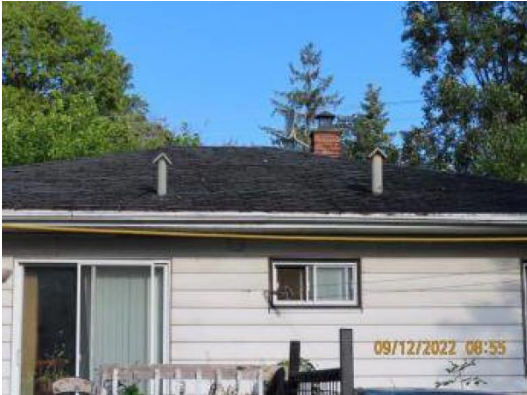
| Critères d'évaluation | Commentaires |
|---|---|
| État des principales composantes | Toiture : vieillissement avancé, donc à refaire le plus tôt possible;<br>Ouvertures : certaines portes ont atteint la fin de leur vie utile et certaines fenêtres approchent la fin de leur vie utile;<br>Revêtement extérieur: la plupart des panneaux de maçonnerie décollent, la peinture du clin est défraîchie;<br>Fondation : plusieurs fissures visibles;<br>Intérieur : présence d'humidité élevée dans un mur et présence de plusieurs cernes sur les murs, plafonds d'amiante. |

Toiture très gondolée

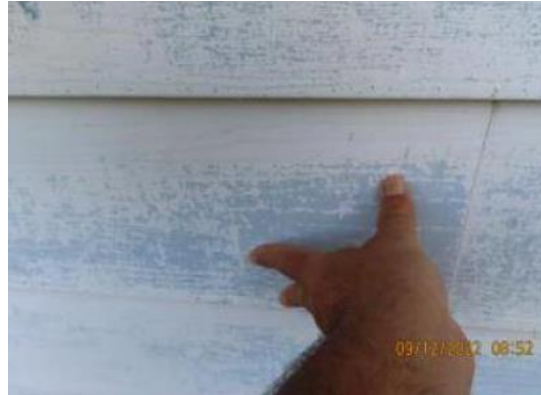
Clin d'aluminium défraîchi

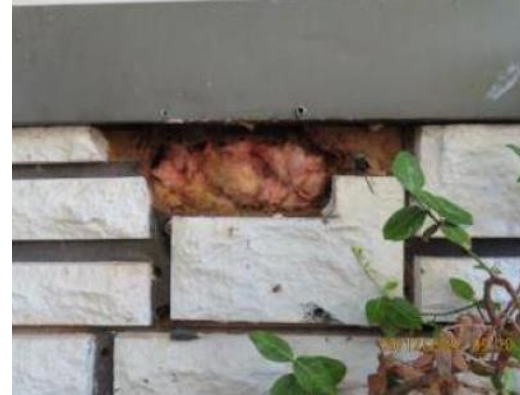
Maçonnerie décollant du mur extérieur

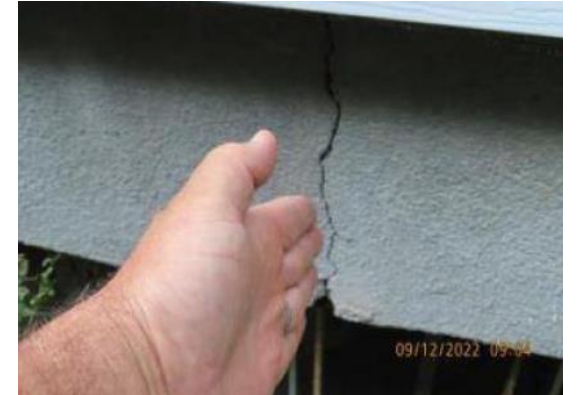
Exemple de fissure aux fondations

| Critères | Coût |
|---|---|
| Fondation (nouveau drain français et membrane d'étanchéité) | 45 000\$ |

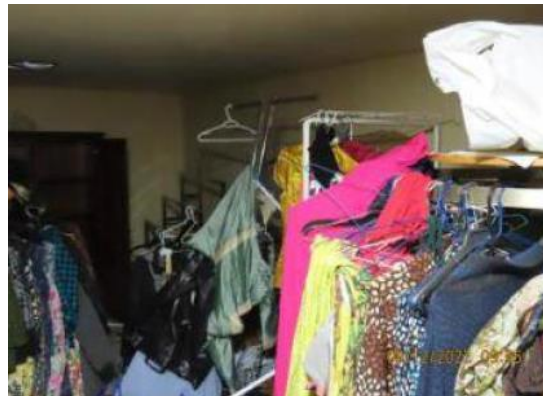
Plusieurs pièces du bâtiment encombrées. Cette situation a limité l'inspection effectuée
