COMITÉ DE DÉMOLITION

Date: 10 décembre 2024

2040-2042-2044, chemin de Chambly | Vieux-Longueuil

Immeuble visé par la demande d'autorisation de démolition

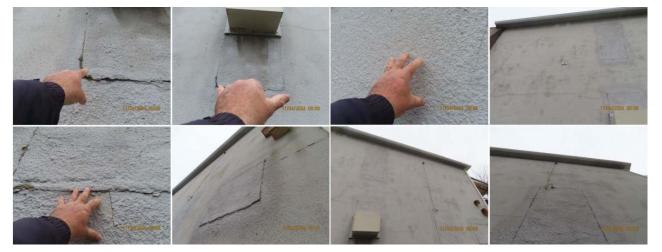
Joints de mortier détériorés

Absence de calfeutrage

Signe de dégradation du mur de stuc

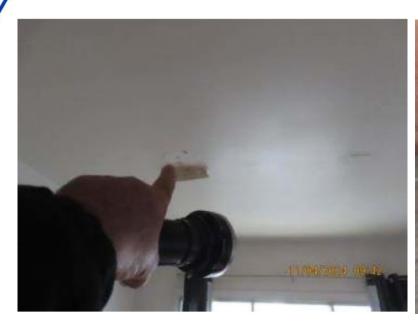
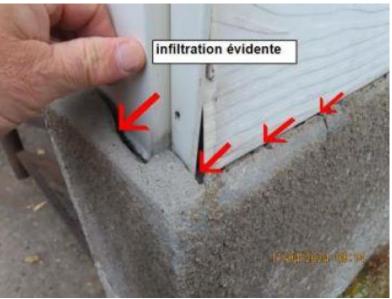
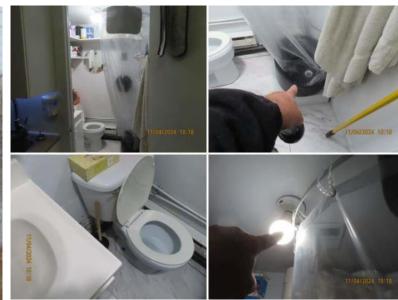
Présence de cernes et d'infiltrations d'eau intérieures et extérieures

Douche artisanale au sous-sol
