COMITÉ DE DÉMOLITION

Date: 26 septembre 2023

241-243, boulevard Churchill | Greenfield Park

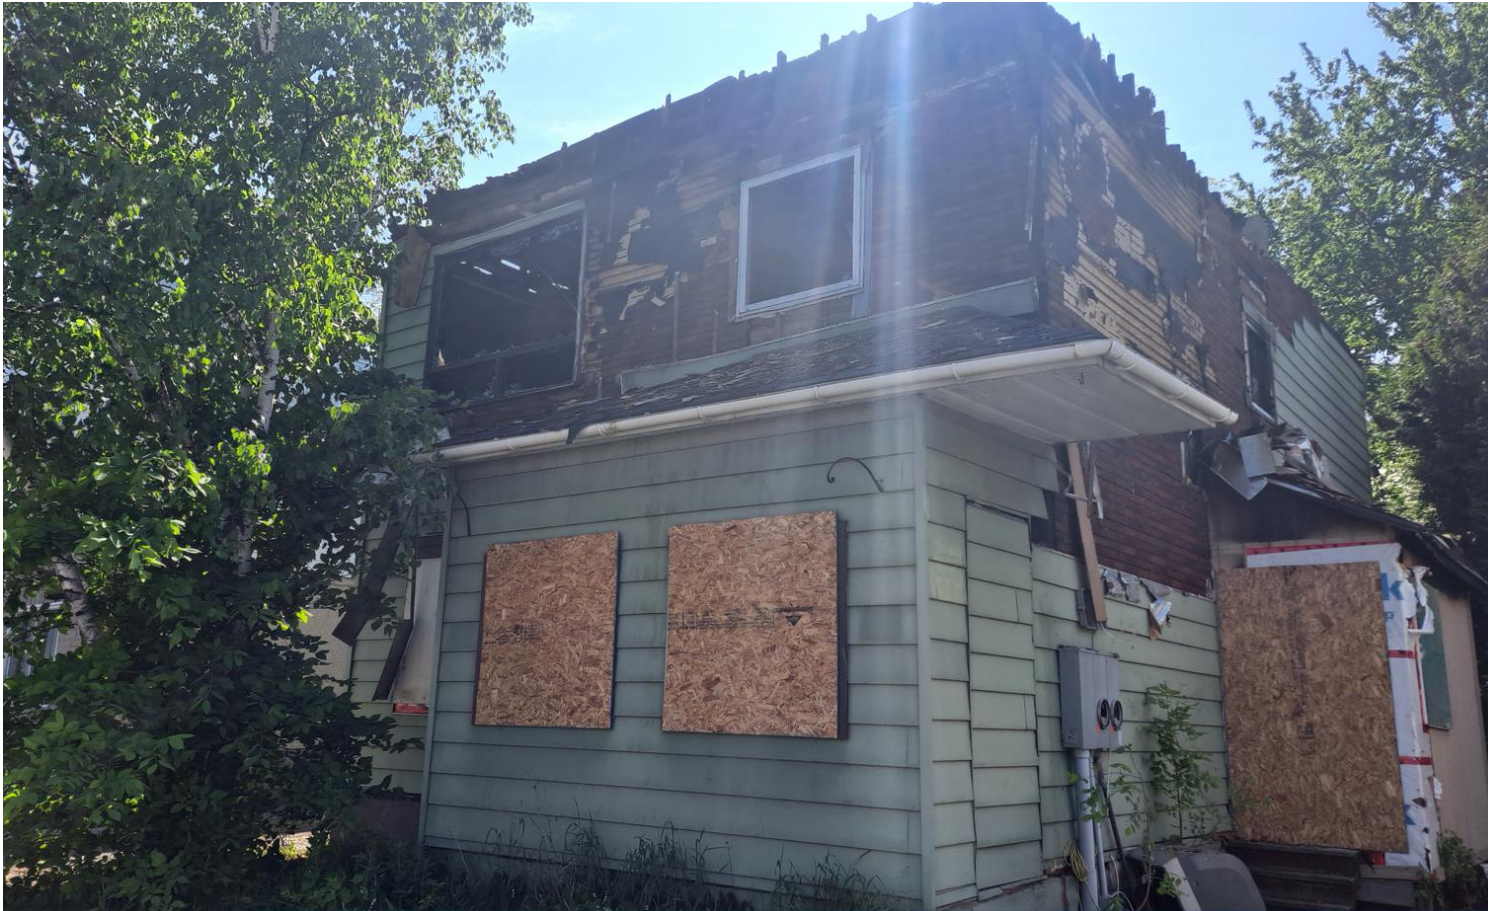
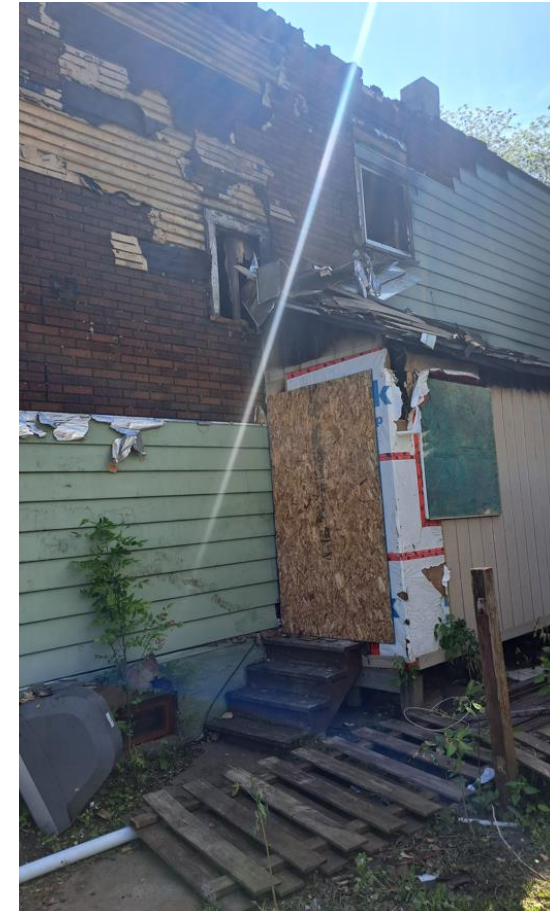
Description du bâtiment existant à la suite de l'incendie du 27 mai 2023

À la suite de l'incendie, le bâtiment a été déclaré perte totale par le Service de Sécurité Incendie de l'agglomération de Longueuil.

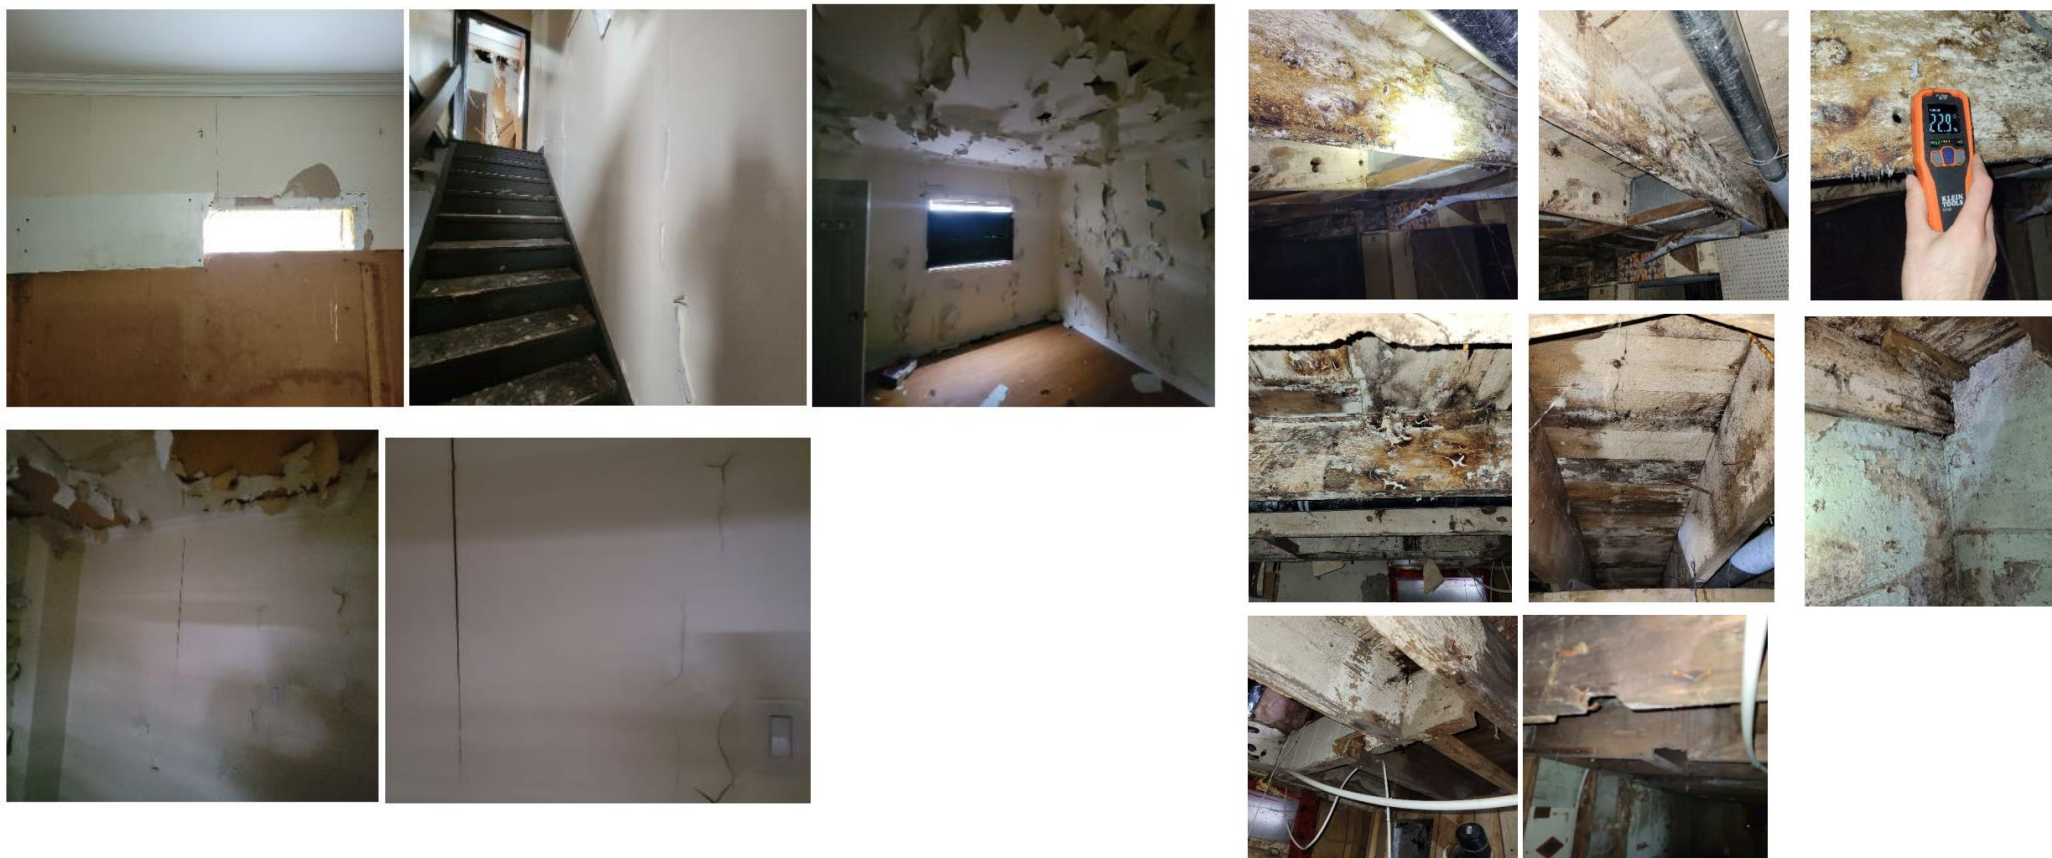
Présence d'infiltration d'eau, de moisissure et de fissures

État des solives

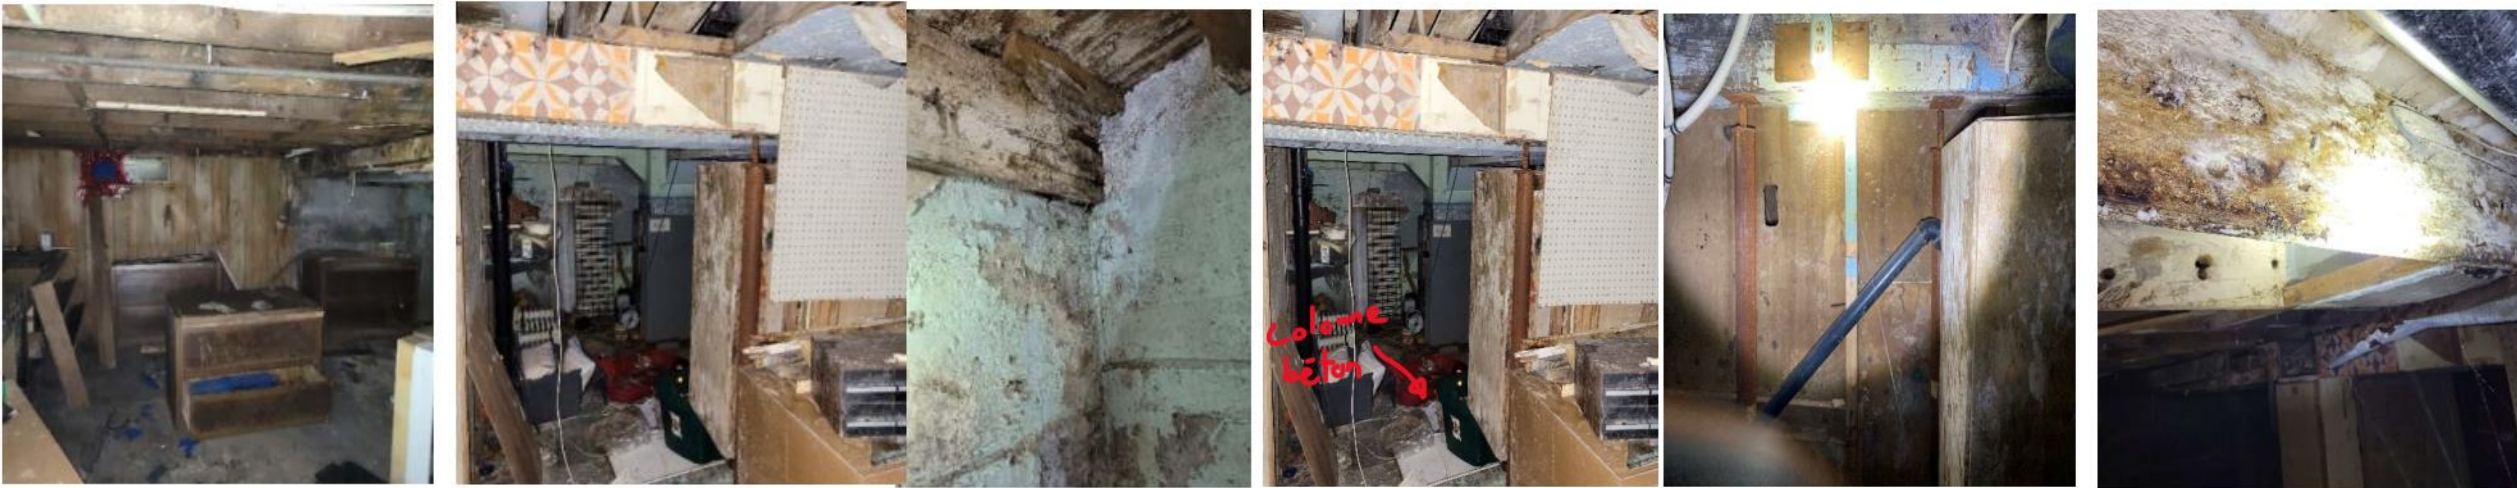
Présence d'humidité et d'efflorescences sur les fondations

État des colonnes

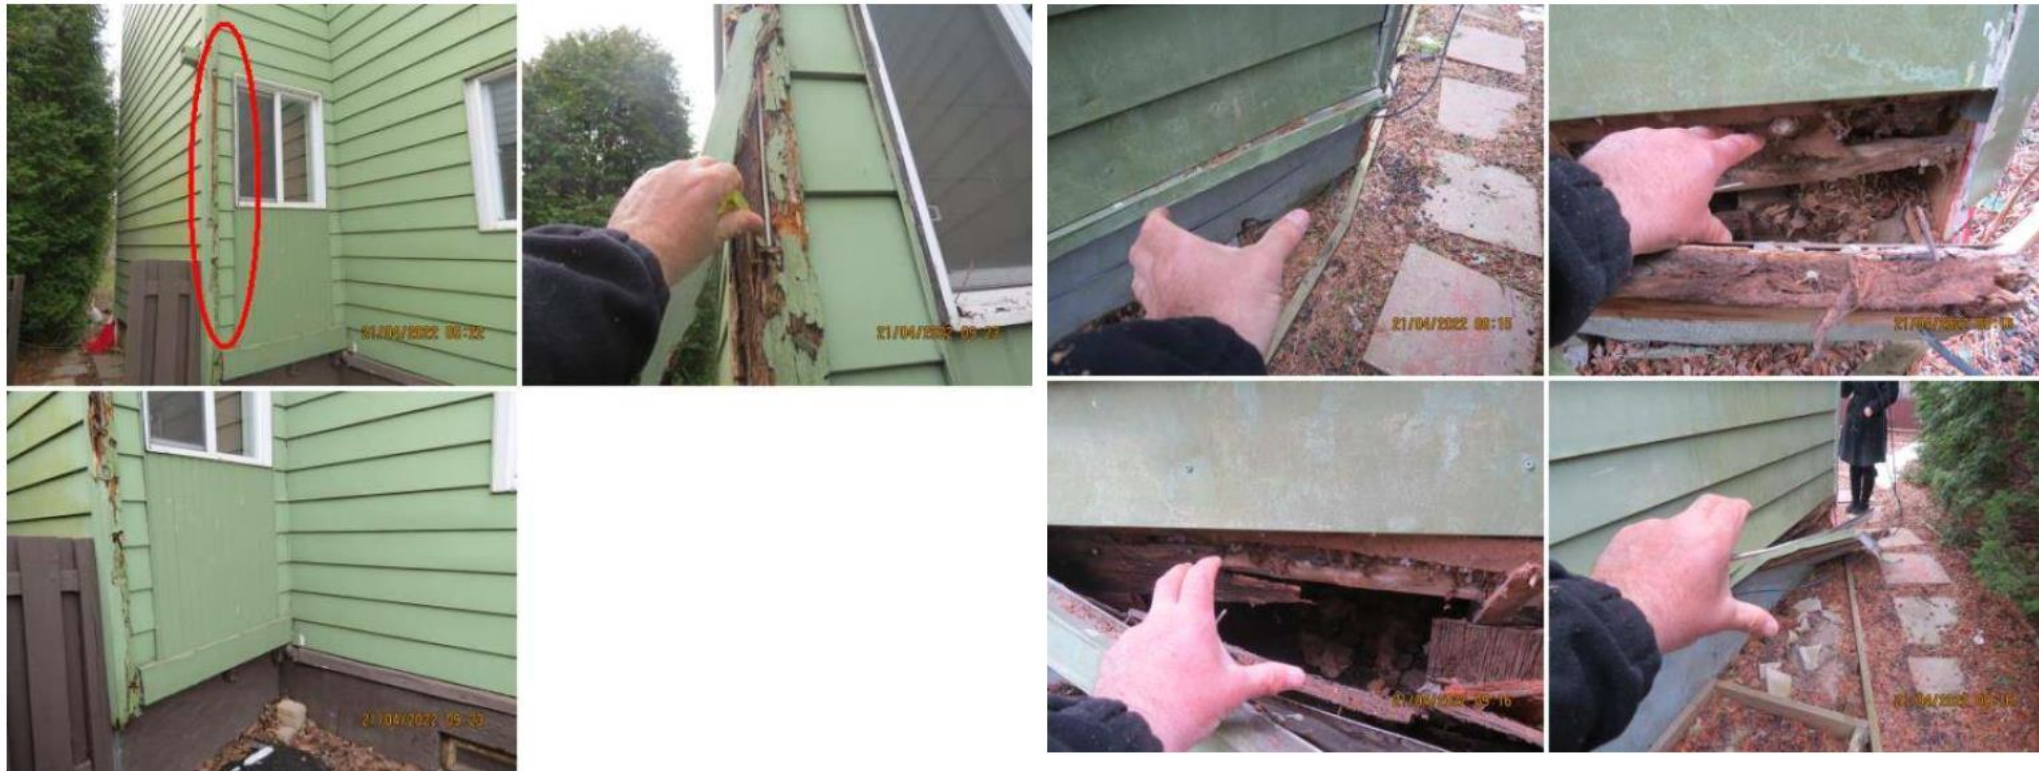
Déformation, dégradation, pourriture et affaissement

Présence de pourriture sur la structure de l'agrandissement

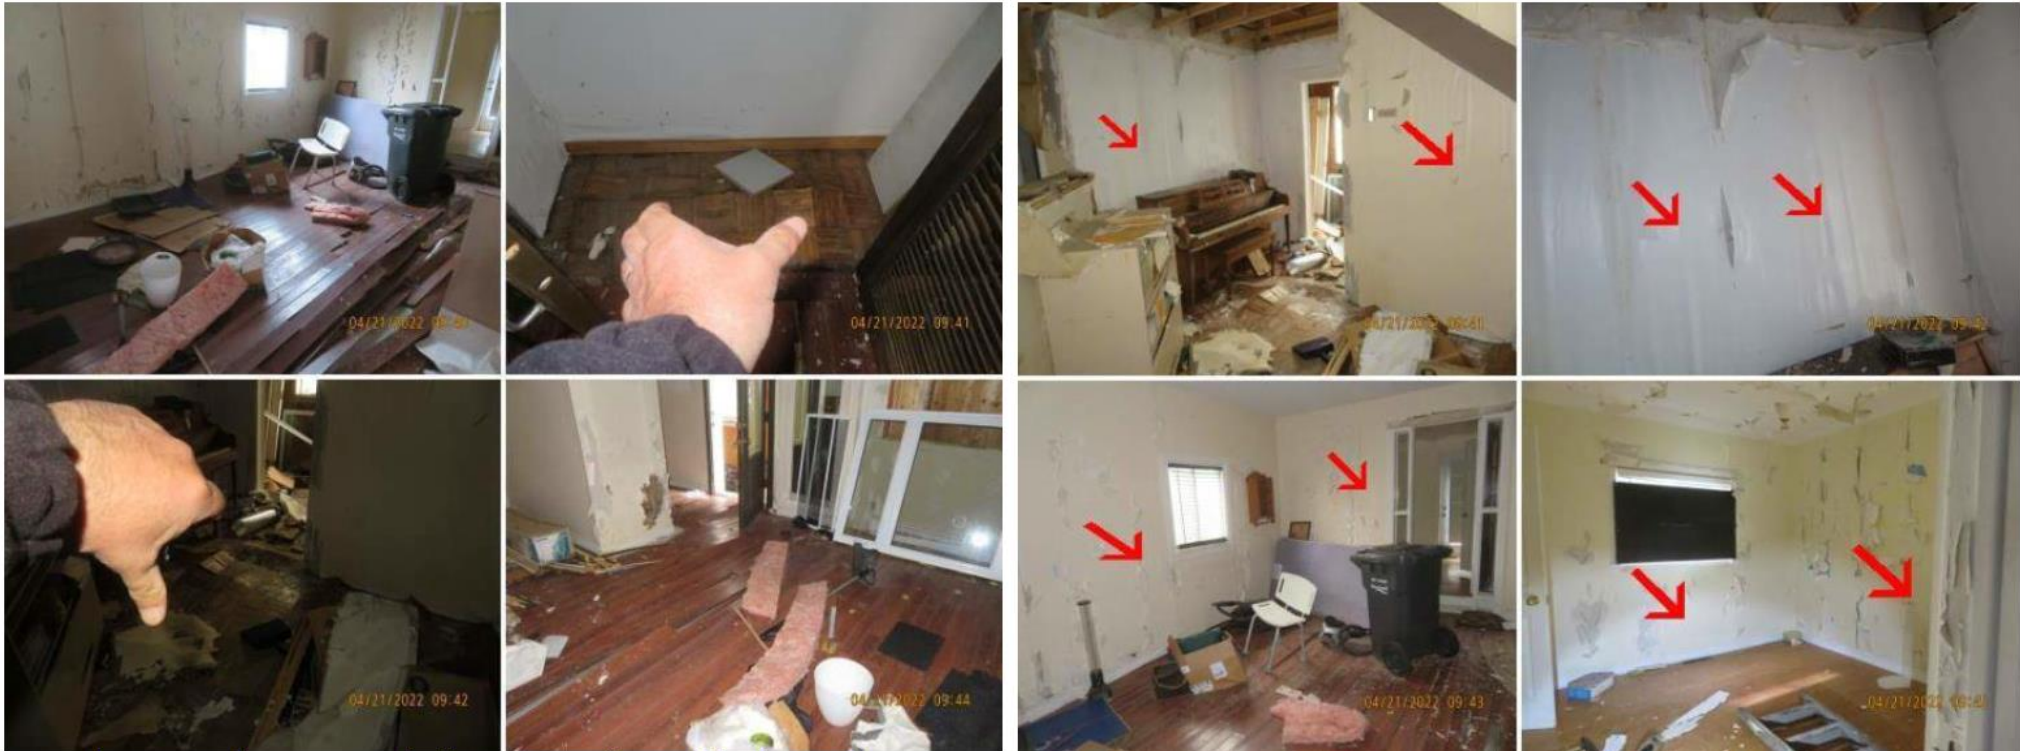
Signe de vandalisme et dégradation très avancée

Présence d'humidité élevée
