COMITÉ DE DÉMOLITION

Date: 26 septembre 2023

245-247, boulevard Churchill | Greenfield Park

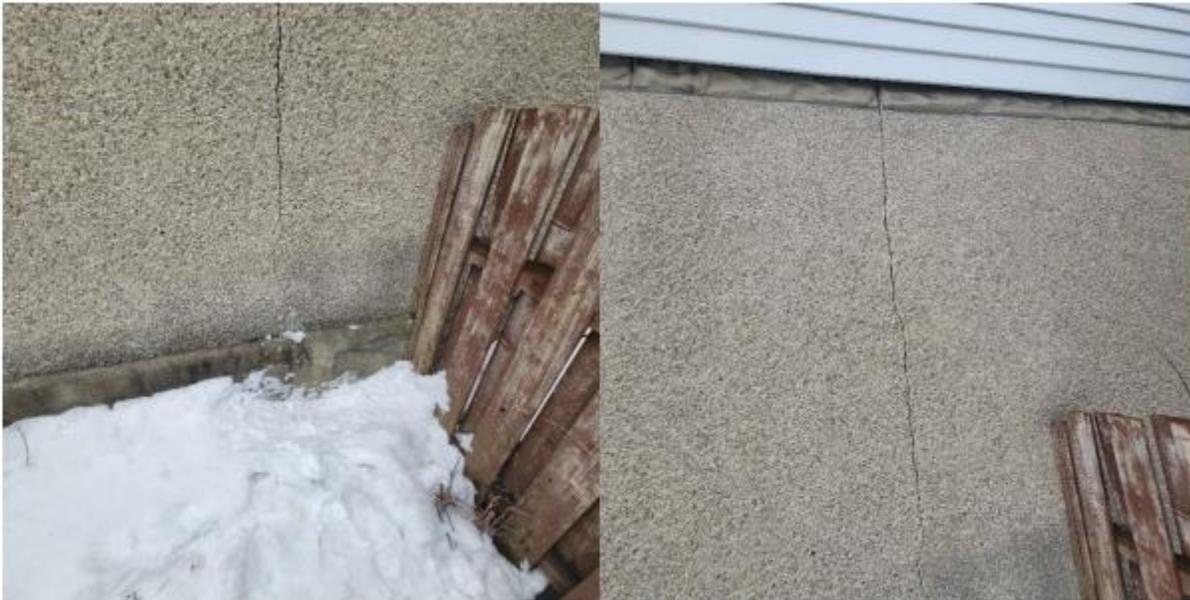
Présence de fissures dans la fondation

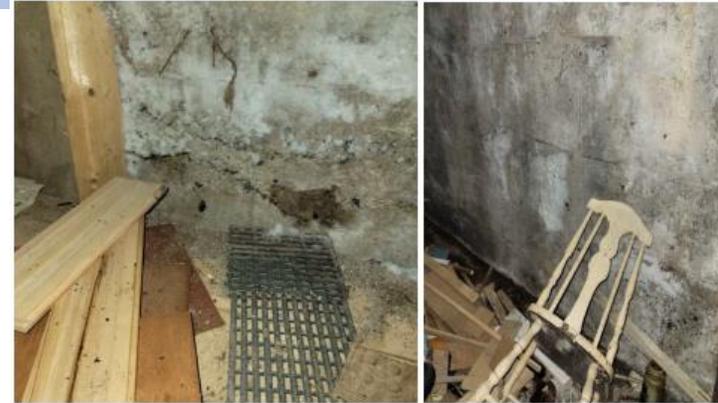
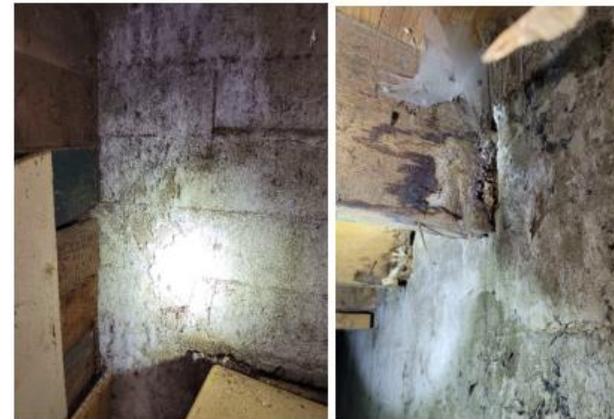
Présence d'humidité et d'efflorescence sur la fondation

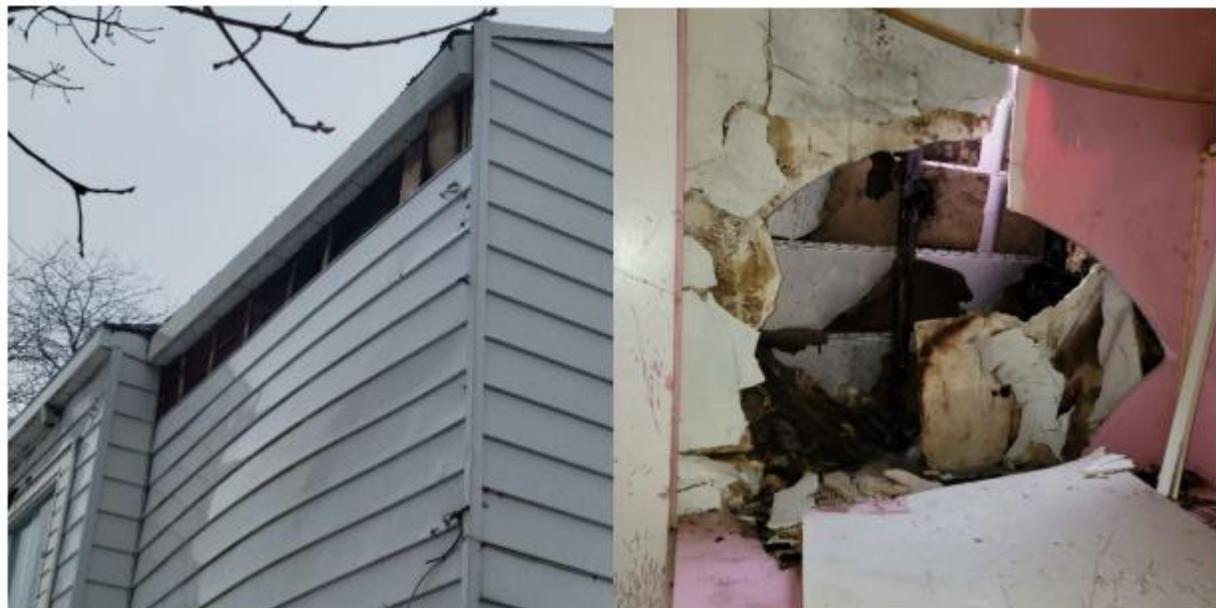
Revêtement extérieur absent et état intérieur du bâtiment

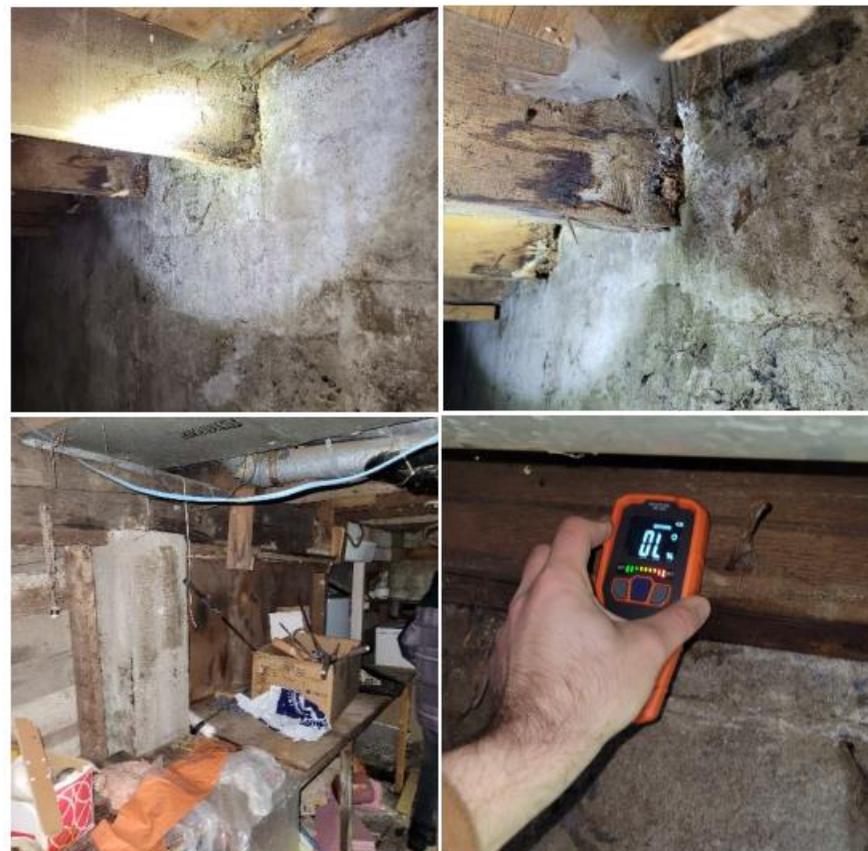
État des solives

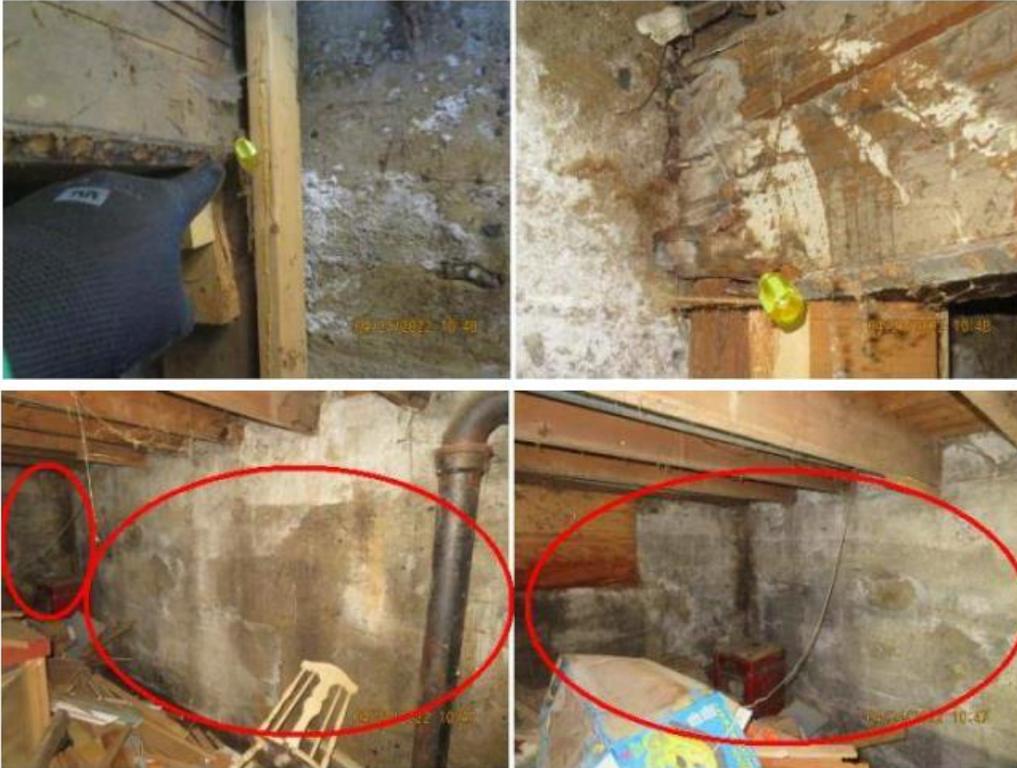
Traces de pourriture et d'efflorescences sur la fondation

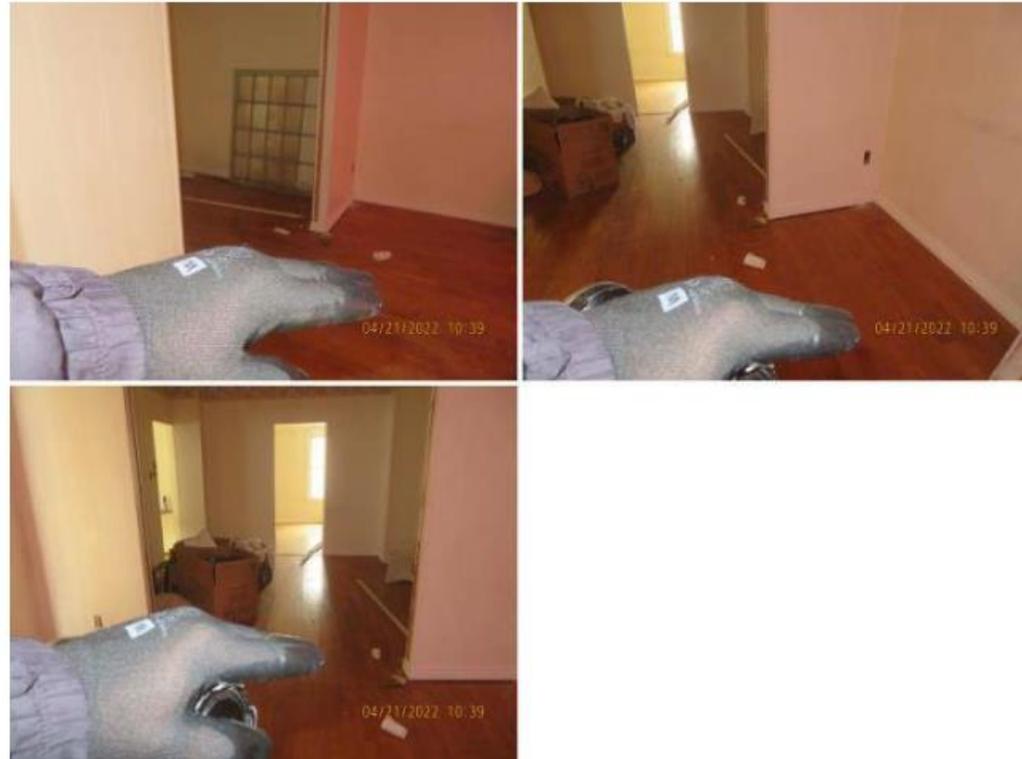
Déformation du plancher

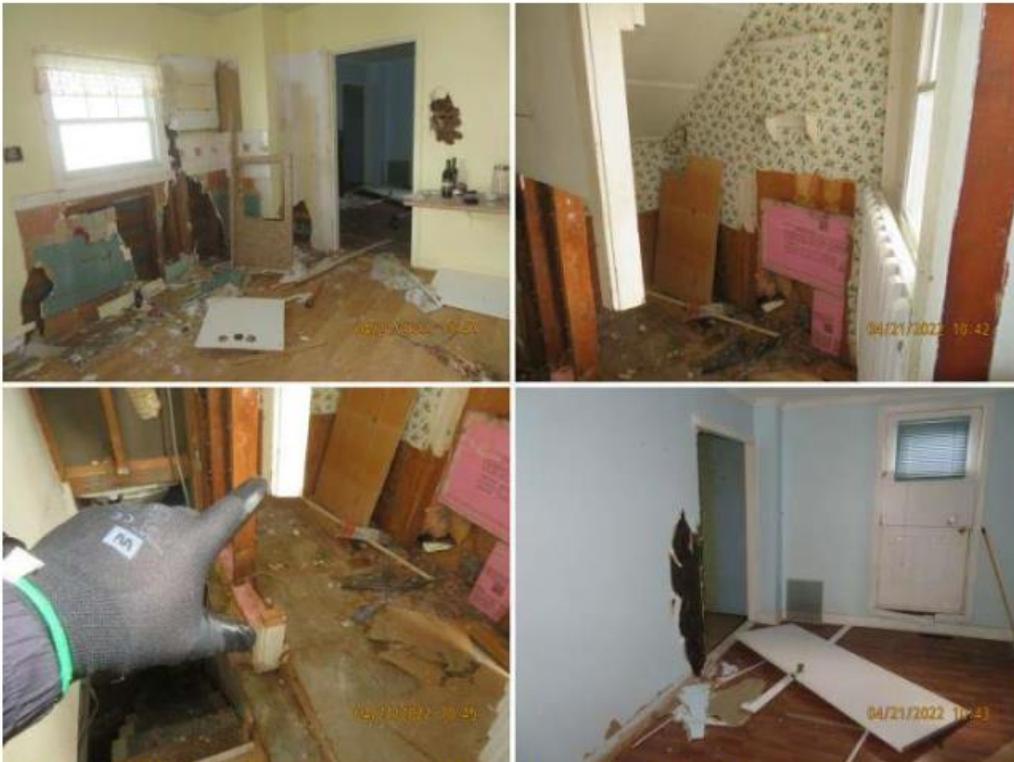
État des pièces

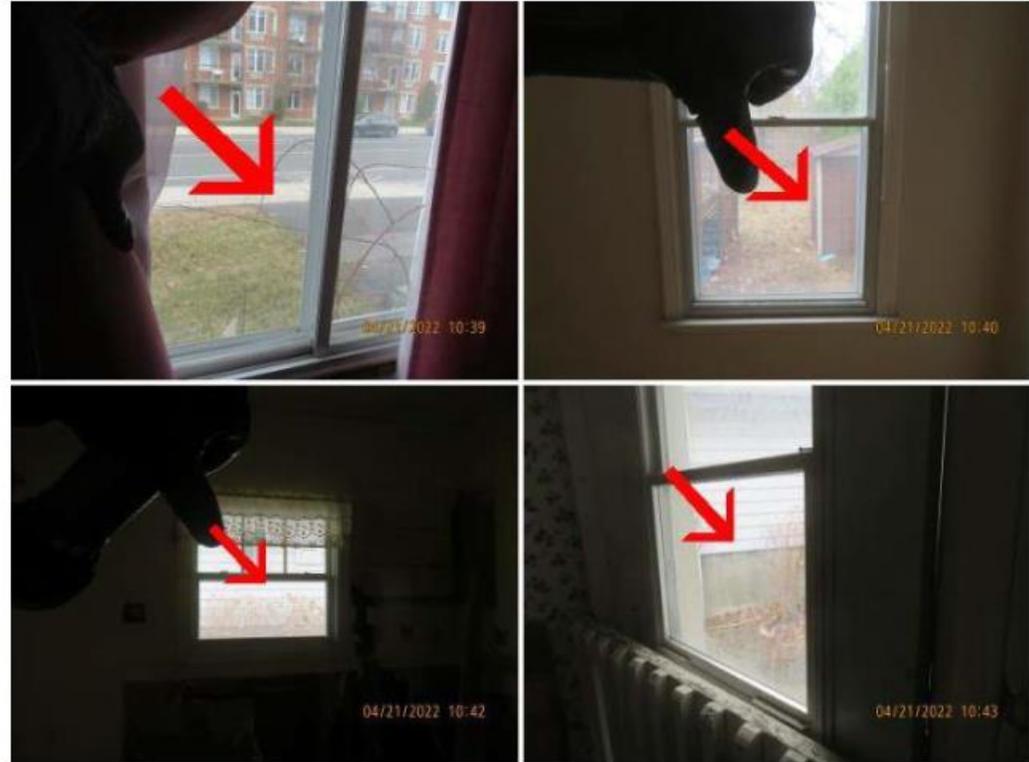
Fenêtres à remplacer

Refaire une nouvelle fenestration	25 000 \$	10 000 \$
Refaire l'entrée électrique 200 amp. la distribution et le filage	20 000 \$	15 000 \$
Refaire la plomberie	20 000 \$	10 000 \$
Refaire les armoires de cuisine et de salle de bain	30 000 \$	15 000 \$
Réinstaller une poutre maitresse au sous-sol	9 000 \$	
<ul style="list-style-type: none"> · Refaire l'isolation des murs et plafonds · Poser du gypse neuf · Faire les joints de plâtre · Repeindre · Revêtement de plancher, escalier · Plinthes et cadrages · Isolation mur béton · Refaire les divisions intérieures · Escaliers menant à l'extérieur 	110 000 \$	48 000 \$
