# COMITÉ DE DÉMOLITION

**Direction de l'aménagement et de l'urbanisme**

Date: 26 septembre 2023

249, boulevard Churchill | Greenfield Park

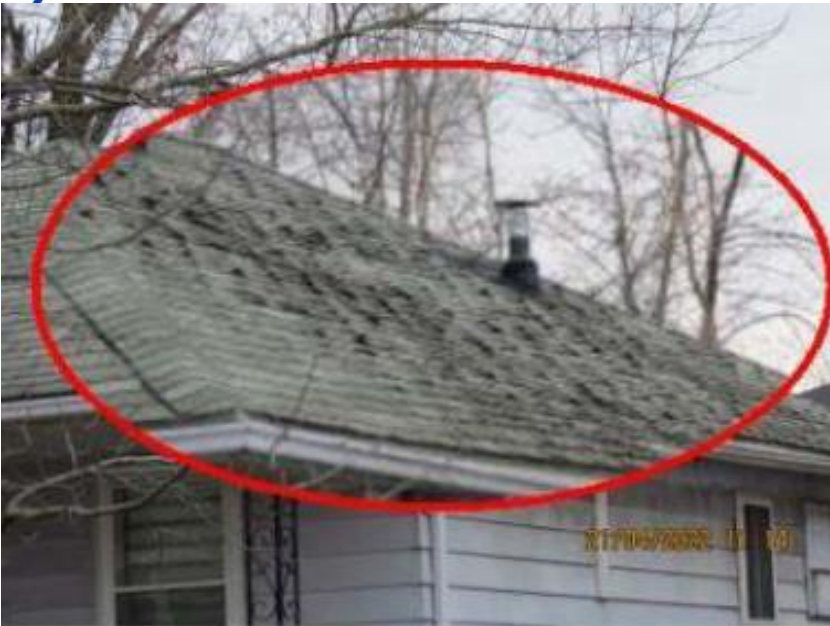
Signe de vieillissement avancé et bardeaux gondolés

| Refaire la toiture | 14 000 \$ | | |

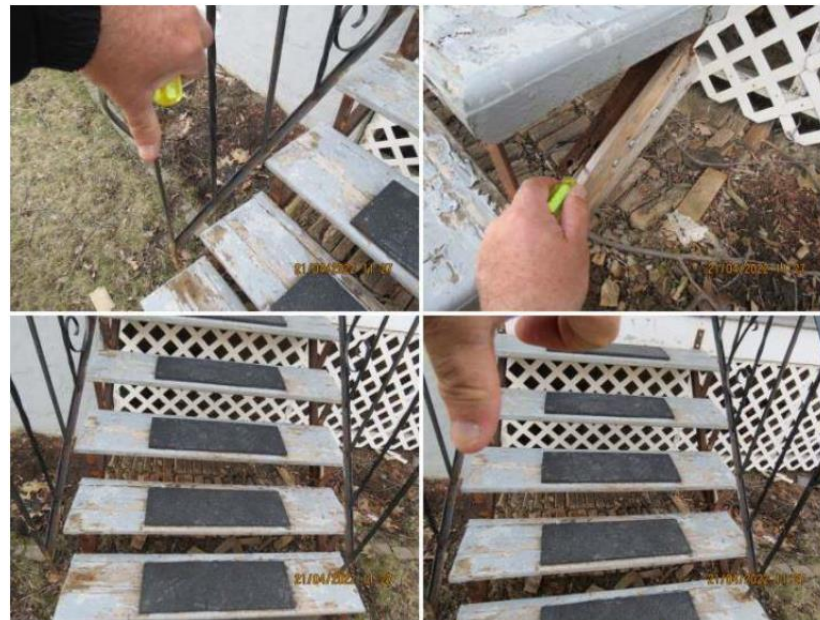
Traces de pourriture observées sur l'escalier métallique

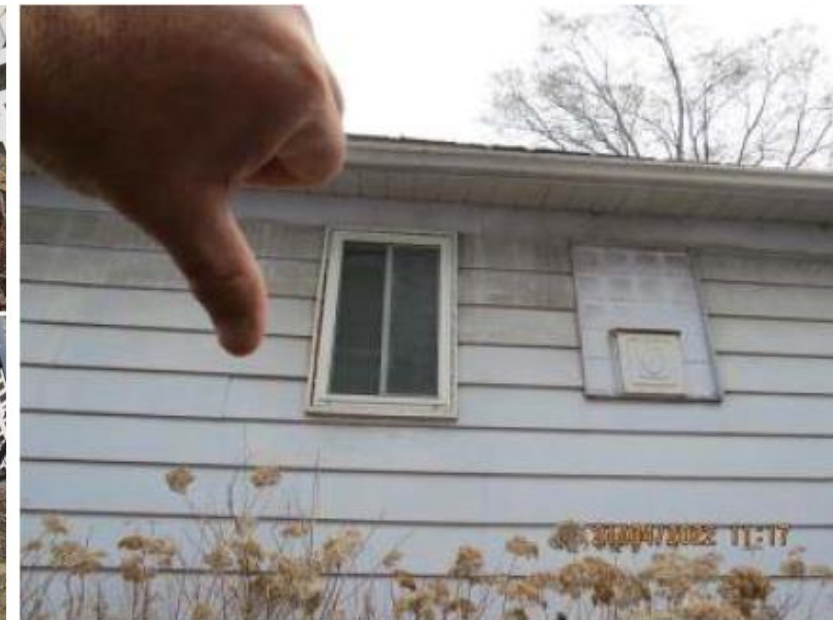
Fenêtres en fin de vie

| Refaire une nouvelle fenestration | 35 000 \$ | | |

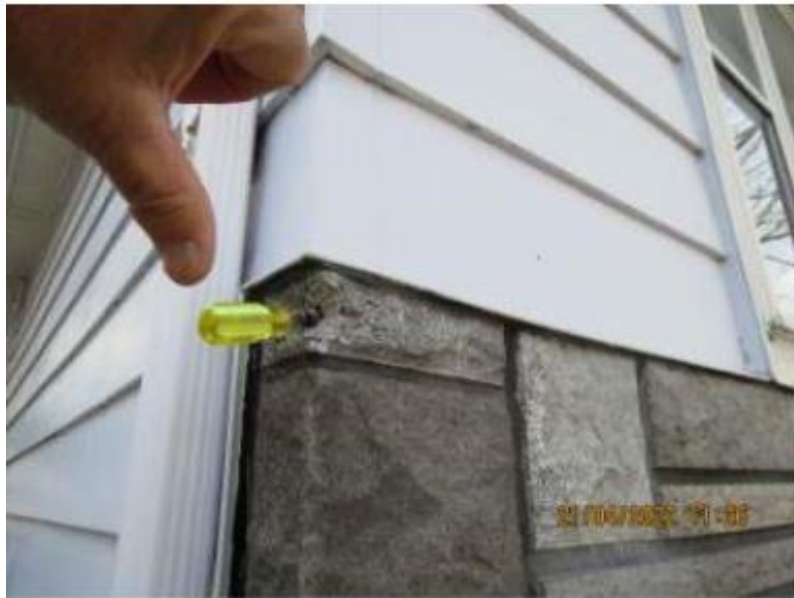
Dégradation de la maçonnerie

| Refaire le mur de maçonnerie avant | 10 000 \$ | | |

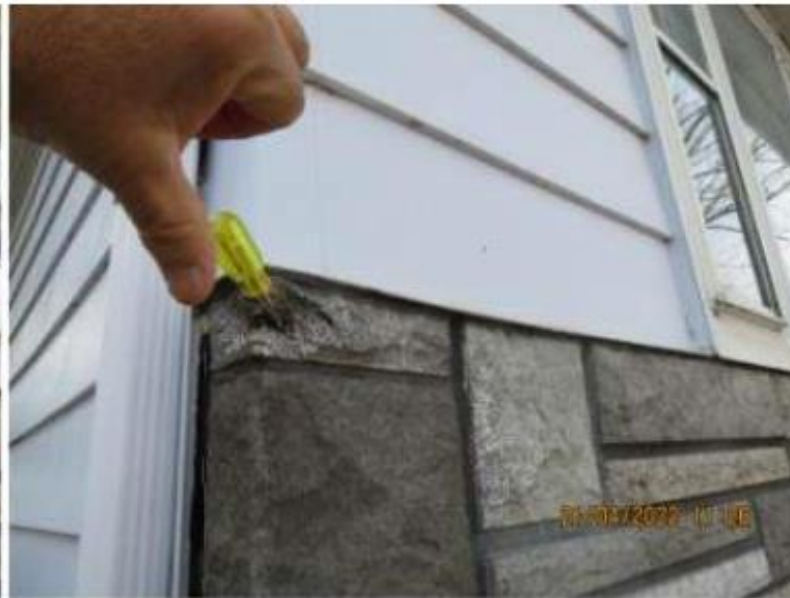
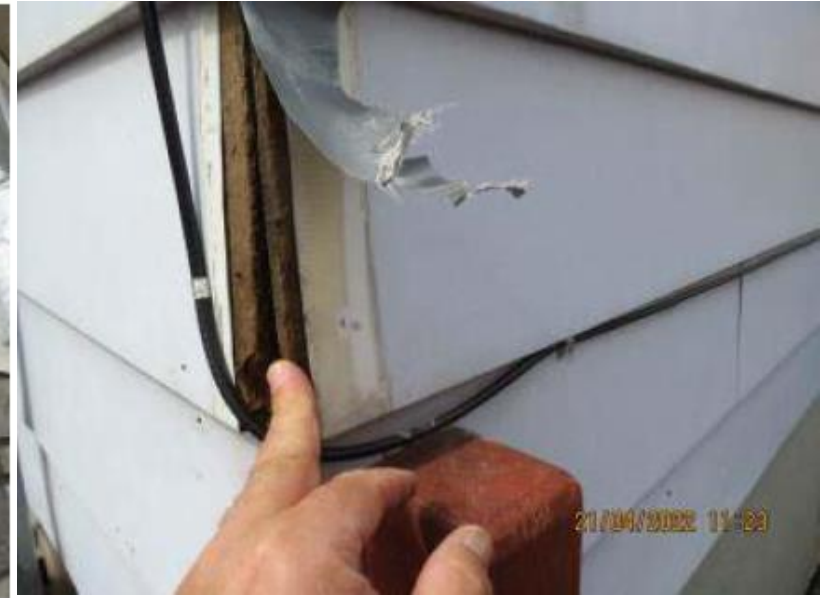
Déclin endommagé

| Refaire le revêtement extérieur en clin d'aluminium | 25 000 \$ | | |

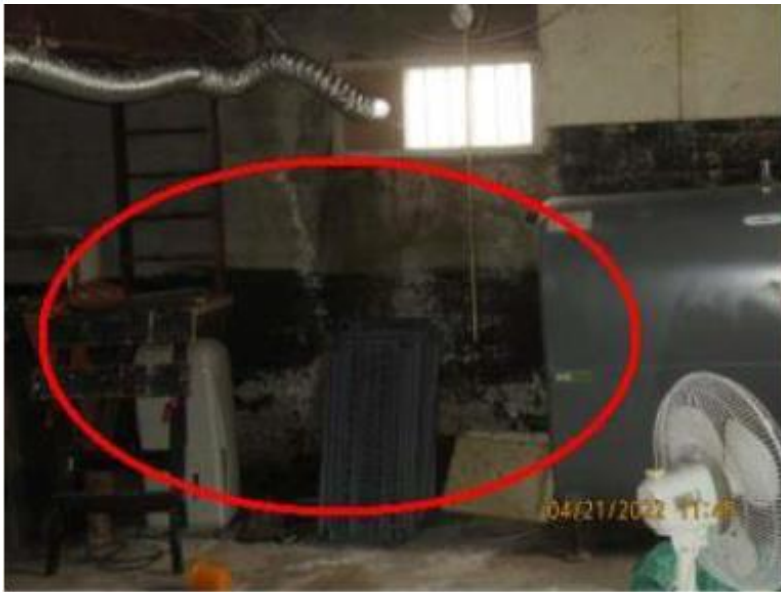
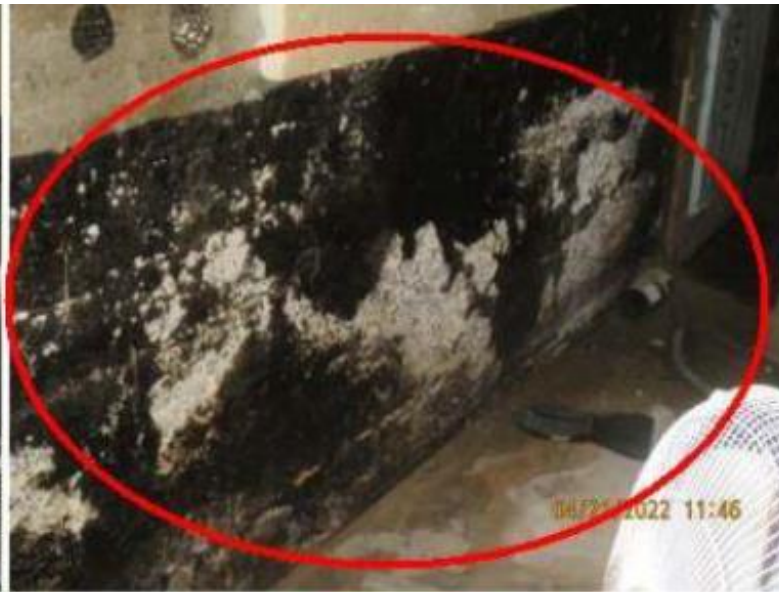
Signes importants d'effritement et de dégradation du béton

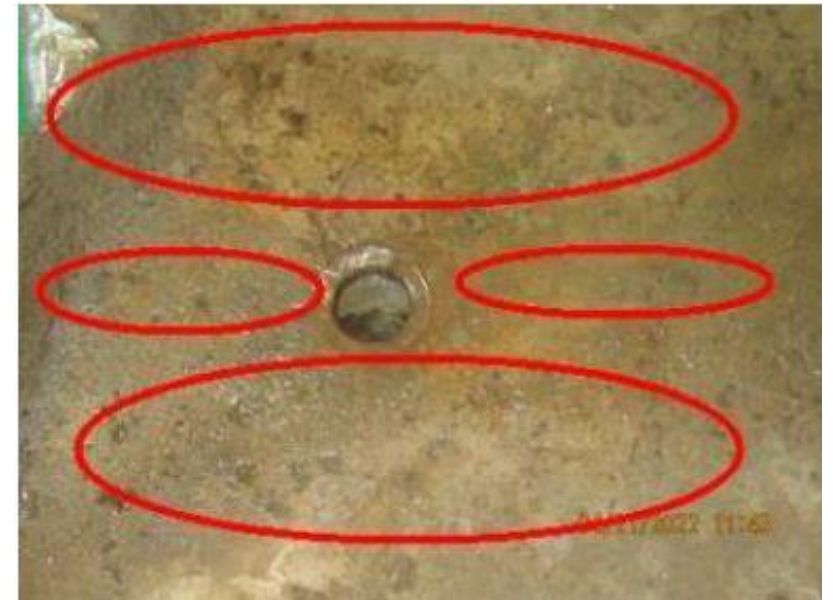
Zones d'humidité sur la dalle de béton

| Décontamination suite aux infiltrations d'eau au rez-de-chaussée, fondations, structure et dalles sur sol | 10 000 \$ | | |

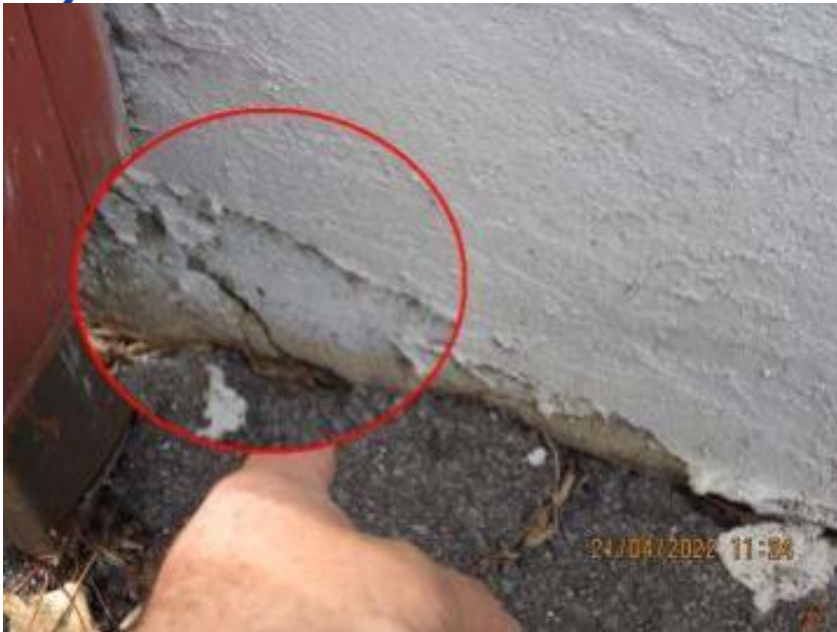
Présence de fissure dans la fondation

| Réparation des fissures à la fondation | 5 000 \$ | | |

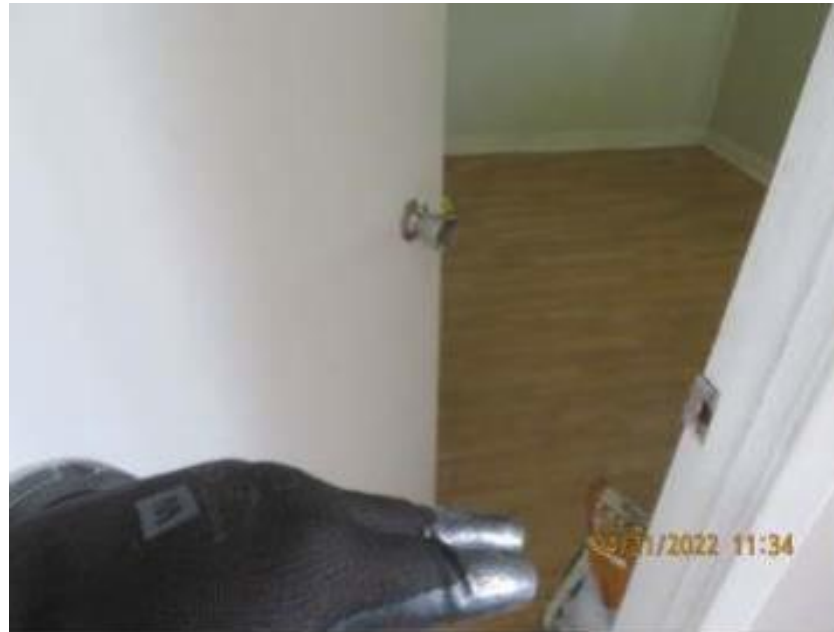
Plancher cambré

| Refaire les revêtements de plancher | 10 000 \$ | | |
