COMITÉ DE DÉMOLITION

15 décembre 2022

2557, rue Préfontaine

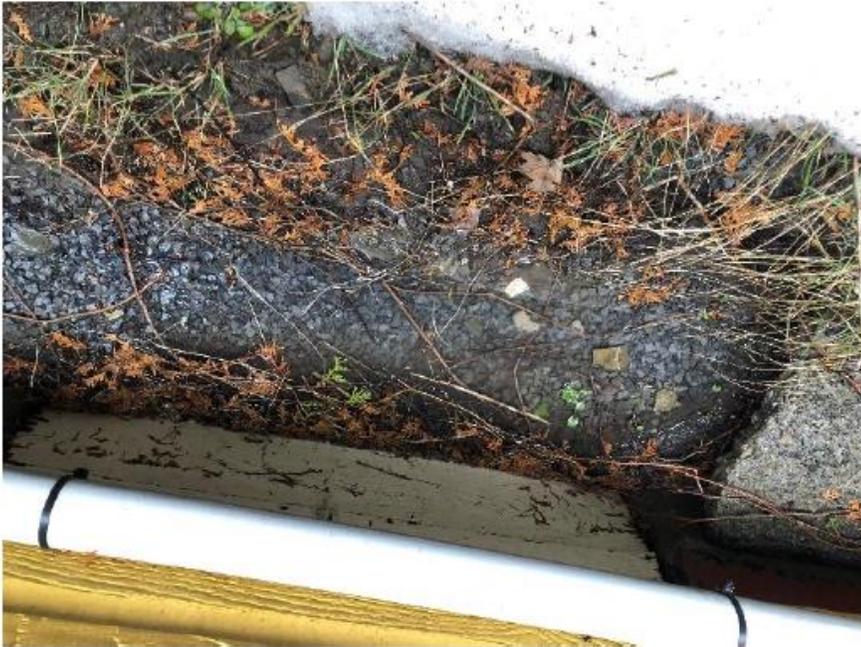
De l'accumulation d'eau stagnante est présente au périmètre du bâtiment
Pas de drain français

Travaux à réalisée	Coûts (\$ CAD)
Réfection des fondations <ul style="list-style-type: none">• Démolition complète des fondations• Reconstruction des fondations• Isolation des murs de fondations• Mise en place d'un drain français	230 000 \$
Poutre principale sous-sol : <ul style="list-style-type: none">• Remplacement de la poutre• Nouvelle semelle isolée• Nouvelle colonne	40 000 \$
Plancher Rez-de-chaussée : <ul style="list-style-type: none">• Nouvelle solive• Travaux de nivellement du plancher	35 000 \$
TOTAL -	305 000 \$ CAD

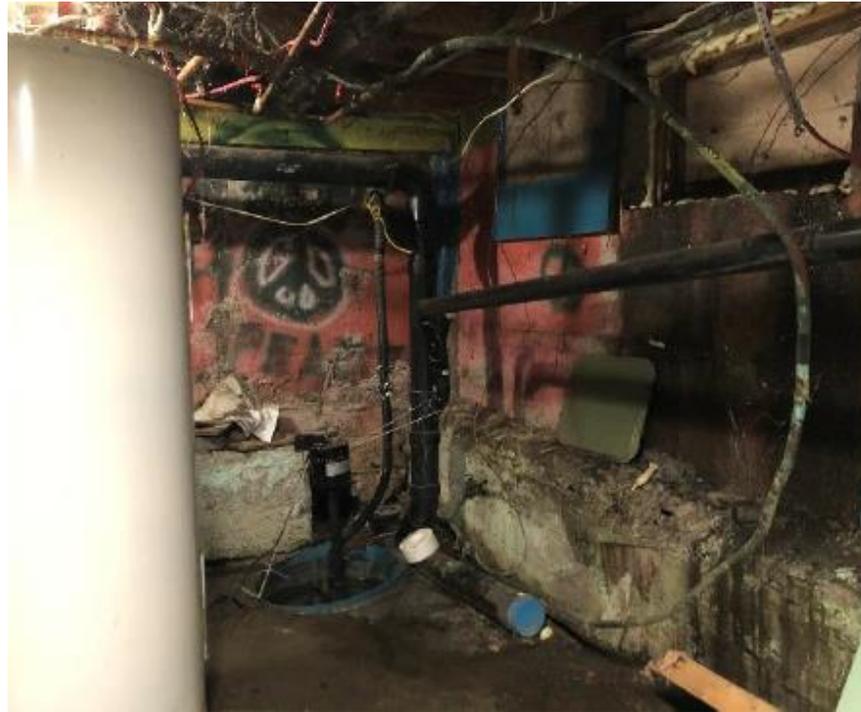
Critères d'évaluation	Commentaires
État du bâtiment	Plusieurs signes de déficit de résistance structurale ont été observés.
Qualité structurale du bâtiment	Les fondations sont en mauvais état. Il y a présence d'ouverture et de fissures dans le mur de fondation.
État des principales composantes	La poutre principale présente de la fissuration importante. L'humidité s'infiltré au niveau du sous-sol et les semelles sont imbibées d'eau.
Détérioration observée	Les fenêtres ont de la difficulté à être fermée à cause du tassement de la structure du sous-sol.
Conclusion	La détérioration du bâtiment est concentrée et très avancée au niveau des fondations.

Les semelles de fondation sont affaissées et le béton est écaillé

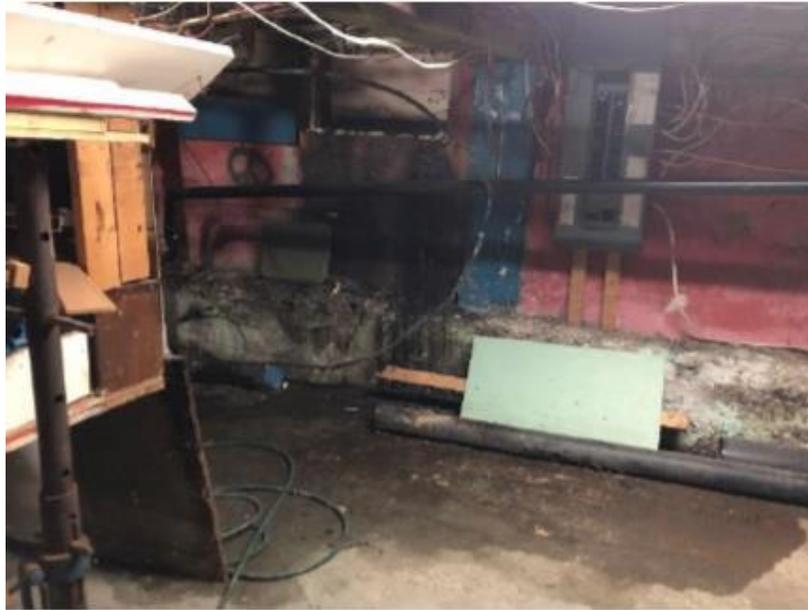
Humidité s'infiltré au niveau du sous-sol et les semelles sont imbibées d'eau

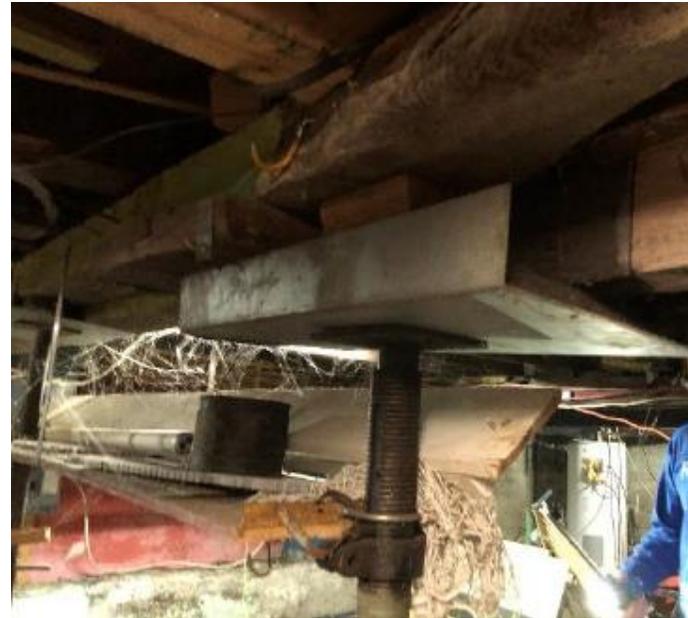
Support de la poutre à l'endroit des colonnes est inadéquat
